船舶事故調査報告書

事故種類	衝突
発生日時	平成27年6月30日 09時30分ごろ
発生場所	愛知県美浜町富具崎港北方沖 野間埼灯台から真方位343° 1,350m付近 （概位 北緯34° 46.2′ 東経136° 50.4′）
事故の概要	プレジャーボートイーグルは、南進中、プレジャーボート小山丸と衝突した。 小山丸は、船長が死亡し、左舷外板に亀裂及び破口等を生じ、また、イーグルは、船底に擦過傷及びプロペラ先端の一部に破損を生じた。
事故調査の経過	平成27年6月30日、本事故の調査を担当する主管調査官（横浜事務所）ほか1人の地方事故調査官を指名した。 原因関係者から意見聴取を行った。
事実情報 船種船名、総トン数 船舶番号、船舶所有者等 L×B×D、船質 機関、出力、進水等	A プレジャーボート イーグル、5トン未満 240-35683愛知、個人所有 7.36m (Lr) × 2.01m × 0.76m、FRP ガソリン機関、66.20kW、平成6年1月 B プレジャーボート 小山丸、5トン未満 240-47896愛知、個人所有 2.74m (Lr) × 1.27m × 0.40m、FRP ガソリン機関、3.70kW、平成10年10月
乗組員等に関する情報	船長A 男性 78歳 二級小型船舶操縦士・特殊小型船舶操縦士・特定 免許登録日 昭和52年1月7日 免許証交付日 平成26年12月8日 （平成32年5月22日まで有効） 船長B 男性 66歳 二級小型船舶操縦士・特殊小型船舶操縦士・特定 免許登録日 平成10年10月22日 免許証交付日 平成25年8月5日 （平成30年10月21日まで有効）
死傷者等	A なし

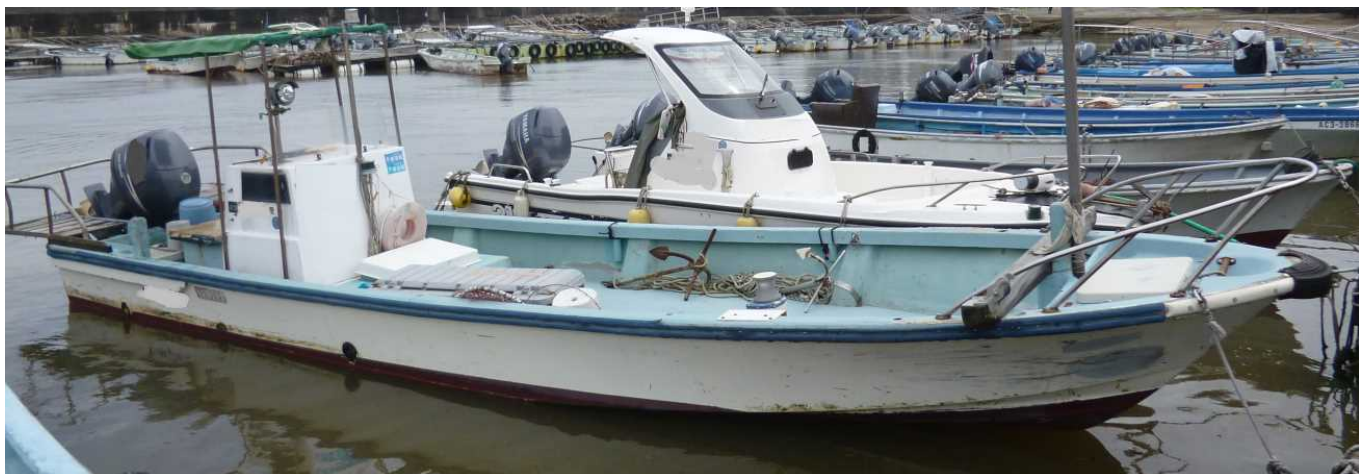
写真1 A船

B 死亡 1人（船長B）
損傷	A 船底に擦過傷及びプロペラ先端一部破損 B 左舷外板に亀裂及び破口等
気象・海象	気象：天気 晴れ、風向 東南東、風力 3、視界 良好 海象：海上 平穏
事故の経過	<p>A船は、船長Aが1人で乗り組み、平成27年6月30日07時00分ごろ富具崎港を出港し、同港の北方約1海里の築磯^{つきいそ}と呼ばれる釣り場で釣りをしていたものの、釣果がないので09時25分ごろ同釣り場を発進して帰途に就いた。</p> <p>船長Aは、富具崎港の防波堤入口を船首目標として約30km/hの対地速力で南進中、A船の後方を追走していた僚船を見ることに注意を向けて航行していたところ、衝撃を感じてB船の存在に気付いた。</p> <p>A船は、その船首がB船の左舷中央部に衝突した。</p> <p>船長Aは、B船の船尾方に落水した船長Bを認め、反転して救助に向かったものの、駆けつけるまでに船長Bの姿が見えなくなった。</p> <p>B船は、船長Bが1人で乗り組み、釣りのため、富具崎港を出港した。</p> <p>船長Bは、12時40分ごろ、海上保安庁の潜水士により富具崎港の防波堤入口北方沖の海中で発見され、病院に搬送されたが溺死と検案された。</p> <p>（付図1 事故発生場所概略図①、付図2 事故発生場所概略図②、写真1 A船、写真2 B船、写真3 B船の錨 参照）</p>
その他の事項	<p>船長Aは、前路を見ても航行の支障となる船舶が見えなかったので、A船の約100m後方から追走していた僚船を見ていて衝突するまでB船に気付かなかった。</p> <p>B船は、大型自動車のタイヤホイールを錨として使用していたが、本事故当時、この錨を投下していた可能性があった。</p> <p>B船は、左舷外板に亀裂及び破口のほか、右舷舷縁にも破口が生じ、左右舷縁上部にA船の船底塗料と同じ色の塗膜が付着していた。</p> <p>船長Bは、救命胴衣を着用していなかった。</p> <p>船長Bは、二分割したB船を車の屋根の上に積み、04時00分ごろ自宅を出発していた。</p> <p>船長Bは、持病等がなかった。</p>
