## 船舶事故調査報告書

事故種類	同乗者負傷
発生日時	平成27年8月22日 16時00分ごろ
発生場所	愛知県名古屋港第6区 高潮防波堤東信号所から真方位235°470m付近 (概位 北緯34°59.7′ 東経136°49.0′)
事故の概要	プレジャーボート <sup>ソフィア</sup> SOPHIAは、南西進中、同乗者1人が落水し、本船のプロペラに接触して負傷した。
事故調査の経過	平成27年8月27日、本事故の調査を担当する主管調査官（横浜事務所）ほか1人の地方事故調査官を指名した。 原因関係者からの意見聴取手続きを行った。
事実情報 船種船名、総トン数 船舶番号、船舶所有者等 L×B×D、船質 機関、出力、進水等	プレジャーボート SOPHIA、18トン 240-51038愛知、個人所有 14.17m (Lr) × 4.59m × 1.96m、FRP ディーゼル機関2基、1,206.2kW (合計)、平成12年3月
乗組員等に関する情報	船長 男性 48歳 二級小型船舶操縦士・特殊小型船舶操縦士 免許登録日 平成25年6月21日 免許証交付日 平成25年6月21日 (平成30年6月20日まで有効) 同乗者A 女性 27歳
死傷者等	重傷 1人(同乗者A)
損傷	なし
気象・海象	気象：天気 晴れ、風向 北西、風力 3 海象：海上 平穏、潮汐 低潮時
事故の経過	本船は、船長ほか3人が乗り組み、船長の知人及びその関係者等(以下「同乗者」という。)14人を乗せ、愛知県飛島村のマリーナ(以下「本件マリーナ」という。)から平成27年8月22日15時30分ごろ出航し、ウェイクサーフィン*1を行う予定の海域へ向かっていた。 本船は、フライングブリッジにおいて、船長が操船の指揮をとり、

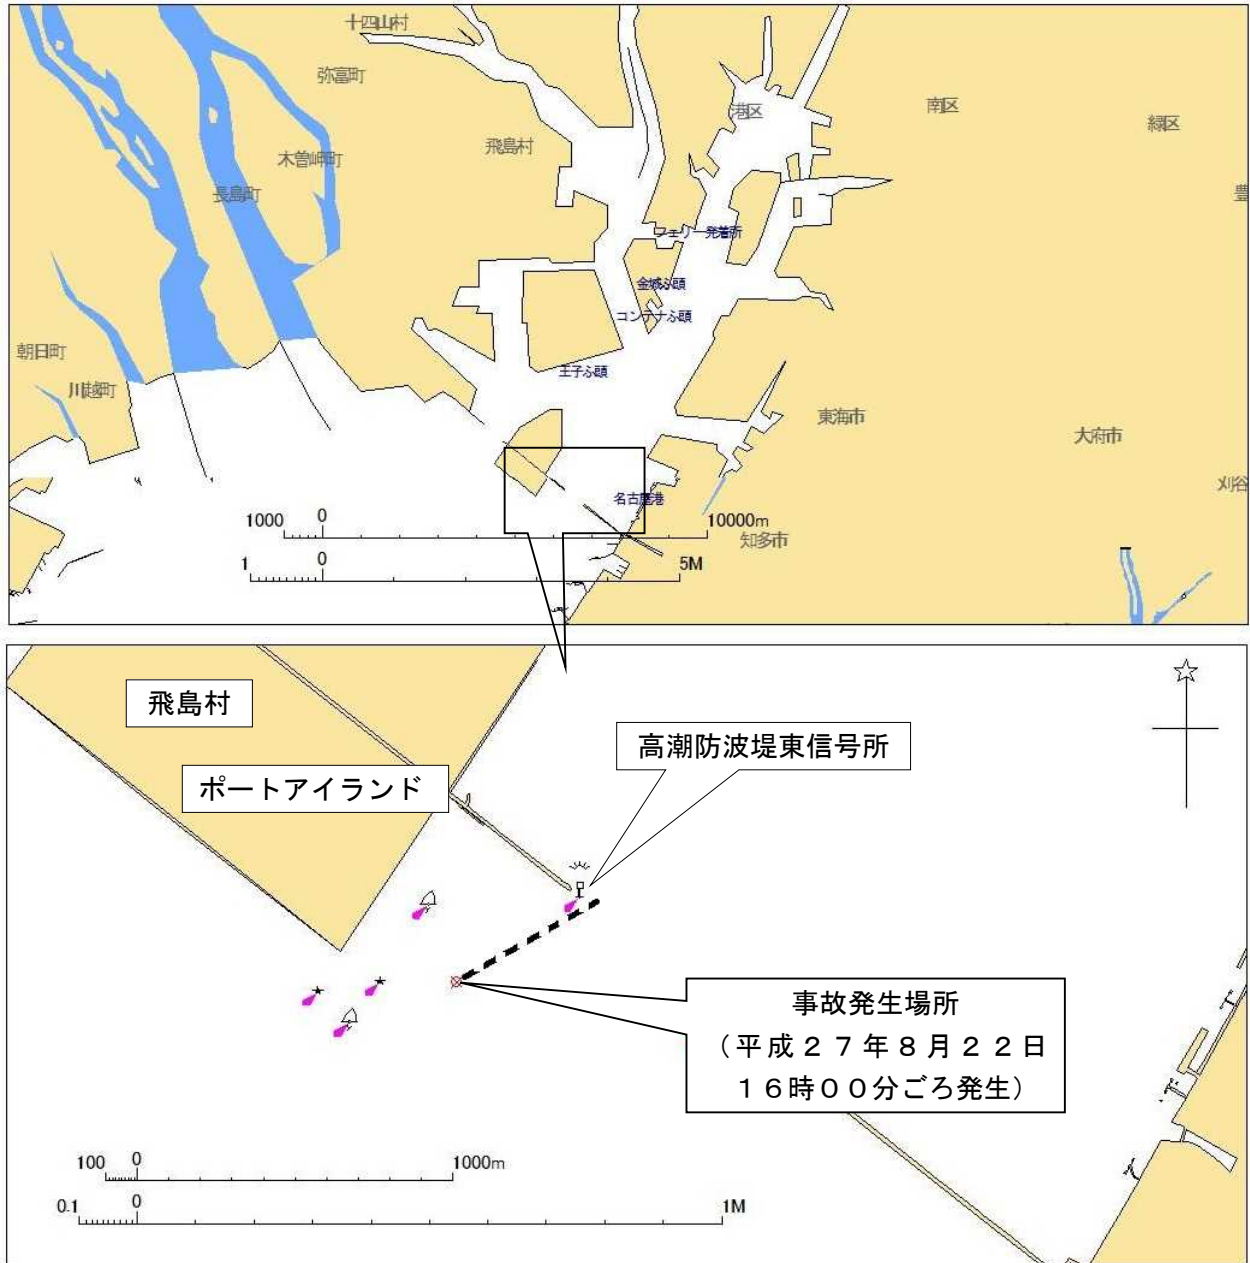
付図1 事故発生経過概略図

<p>ラッチを中立とし、前進行きあしのある状況下、同乗者Aが左舷船首より落水したことから、空転しているプロペラに接触して負傷したものと考えられる。</p> <p>同乗者Aは、船首甲板で同乗者Bとふざけあっていて落水したものと考えられるが、当人から情報を得られなかったので、負傷に至った状況を明らかにすることはできなかった。</p> <p>船長及び操船をしていた乗組員は、本事故時、停船するために船尾方の状況を確認していて同乗者Aの落水に気付かなかったものと考えられる。</p>
<b>原因</b>	<p>本事故は、本船が、ポートアイランドの南東方を南西進中、停船のためにクラッチを中立とし、前進行きあしのある状況下、同乗者Aが左舷船首より落水したため、空転しているプロペラに接触したことにより発生したものと考えられる。</p>
<b>参考</b>	<p>本事故後、船長は、次の改善措置を採った。</p> <ul style="list-style-type: none"> <li>・ 甲板に出る乗船者には、救命胴衣を着用させる。</li> </ul> <p>今後の同種事故等の再発防止に役立つ事項として、次のことが考えられる。</p> <ul style="list-style-type: none"> <li>・ 危険な行動を取らないよう、乗船者の行動に気を配ること。</li> </ul>
