# 船舶事故調査報告書

平成28年1月28日

運輸安全委員会（海事専門部会）議決

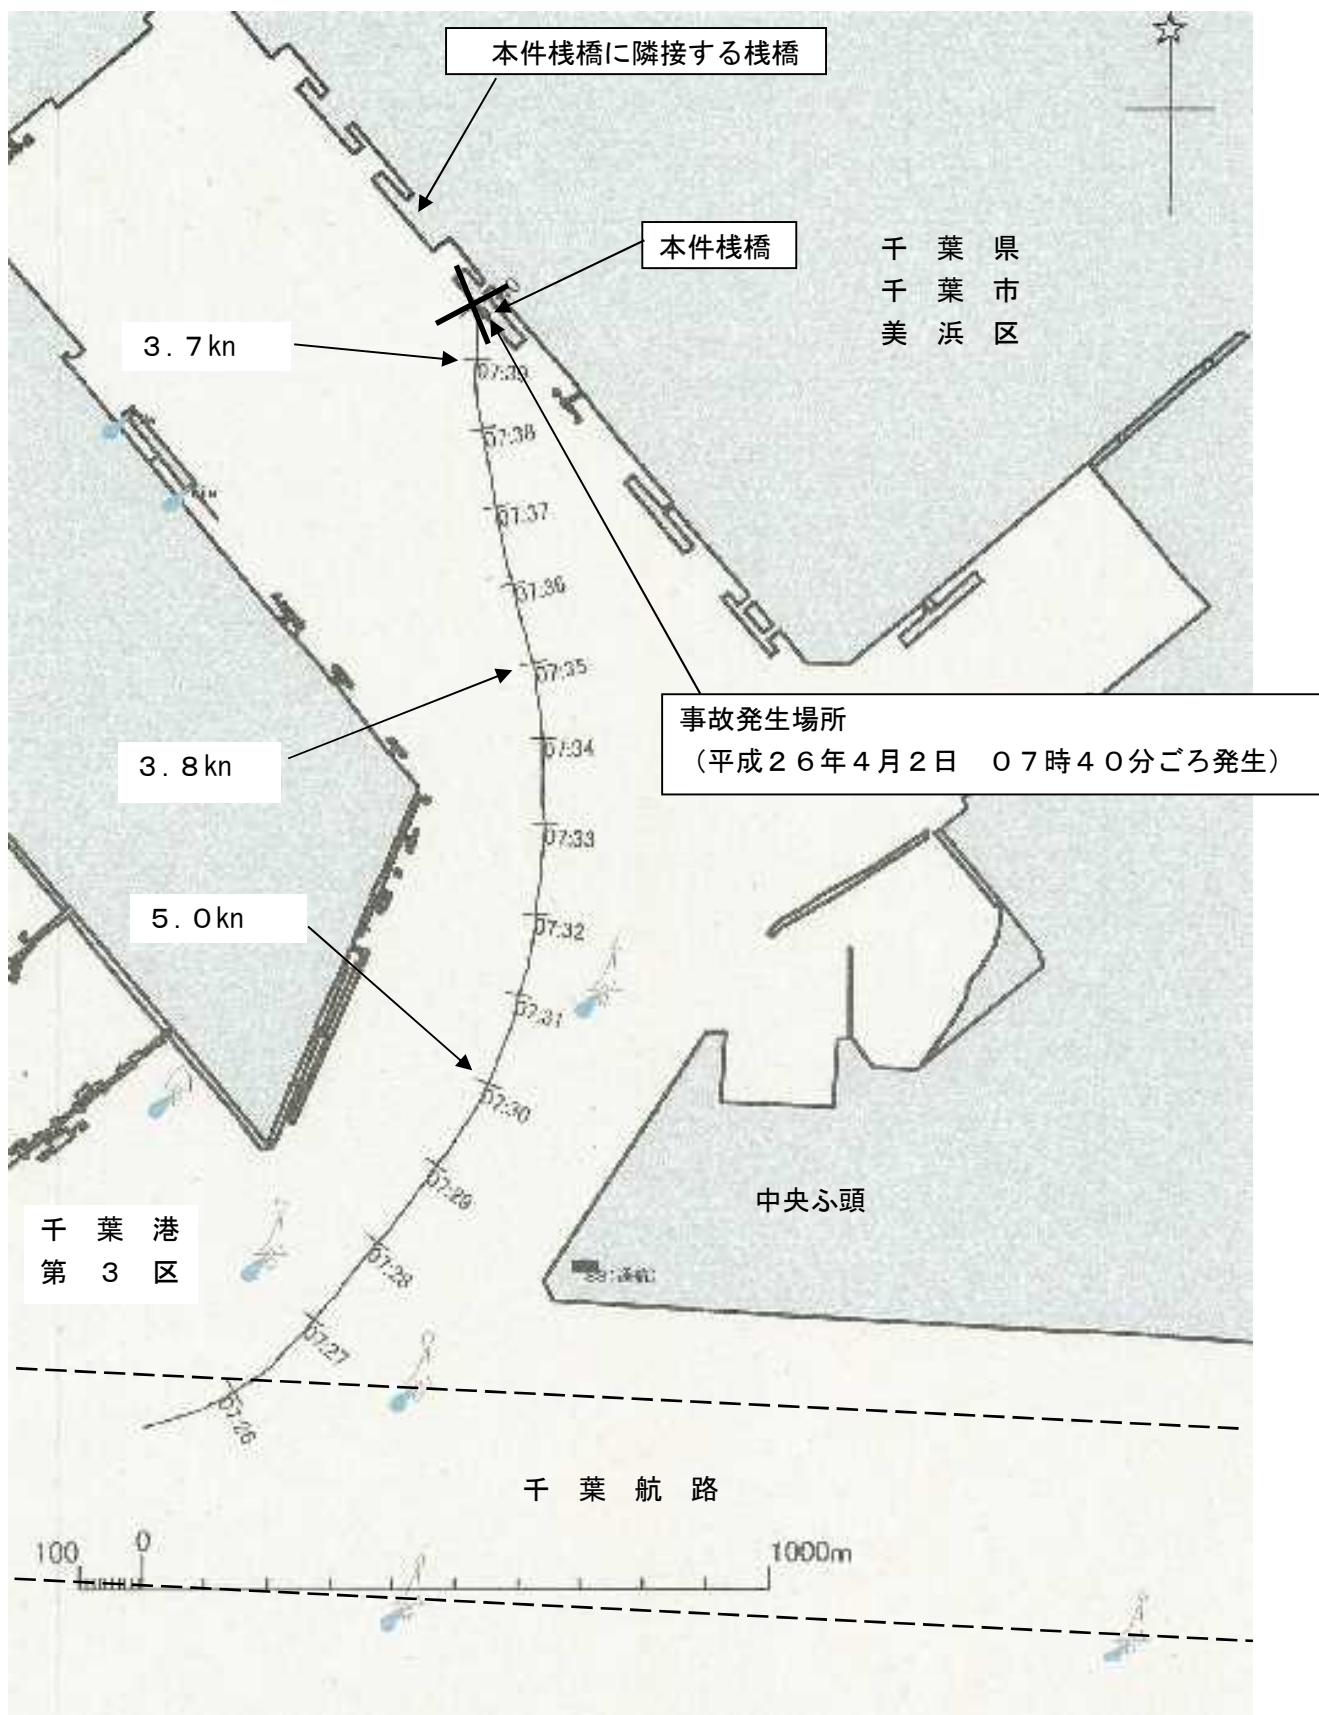
付図1 航行経路図その1

<p>地速力、以下同じ。)で本件棧橋に接近した。</p> <p>船長は、07時38分ごろ、本船の船首から本件棧橋までの距離が約100mとなり、船首が本件棧橋上のクレーンに接触する態勢であったので、左舵一杯及び半速力前進とし、引船に左舷船尾を押させるつもりで極微速力前進を指示した。</p> <p>引船の船長は、07時38分ごろ本船からトランシーバで「極微速力前進」と指示を受けたが、GPSによる本船の速力が約3.5knであったので、この指示を理解できず、船尾を押すなどの操船支援をしなかった。</p> <p>本船は、約3.4knの前進行きあしで、07時40分ごろ、右舷船尾が本件棧橋に衝突した。</p> <p>本船は、船長が主機を後進にかけたものの、右舷船首が本件棧橋に隣接する棧橋南東端に衝突したのち、船首が隣接する棧橋の中央付近まで進出した所で前進行きあしが止まり、後退して本件棧橋の予定位置に着棧した。</p> <p>(付図1 航行経路図その1、付図2 航行経路図その2、付表1 AIS情報の記録(抜粋)、付表2 VDR音声記録(抜粋) 参照)</p>
<p>気象・海象</p>	<p>気象：天気 晴れ、風向 北北東、風力 1、視程 約5km</p> <p>海象：海上 平穏、潮汐 下げ潮の初期</p>
<p>その他の事項</p>	<p>本船は、船尾船橋型の貨物船であり、上甲板上の船尾端付近、船橋前面付近及び船首楼後端隔壁付近並びに船首楼甲板上にそれぞれボード(係船柱)を備えていた。</p> <p>本船は、バウスラストを装備しておらず、舵効速力(舵効きを保つことができる最低速力)が3.5knであった。</p> <p>船長は、船長として日本の港に何回も入港したことがあったが、約1か月前に本船に乗り組み、本船での千葉港への入港は初めてであった。</p> <p>船長は、本船が水先人を乗り込ませなければならない船舶でない上に昼間の入港でもあったので水先人を要請しなかった。</p> <p>船長は、本件棧橋に接近する際、速力が速いと感じたが、綱取りポートが船首の死角に入って所在が分からず、また、経験から引船への指示が正確に伝わらないことを危惧し、左舷錨及び引船を使用しなかった。</p> <p>本船の航海情報記録装置(以下「VDR」という。)の音声情報には、平成26年4月2日07時19分52秒ごろから07時40分22秒ごろまでの間において、一等航海士に対する錨投下の指示や、引船に対する本船の前進行きあしを制御するための支援を指示する音声はなかった。</p> <p>引船の船長は、タグラインを取った直後に本船側とトランシーバの</p>

<p><b>参考</b></p>	<p>今後の同種事故等の再発防止に役立つ事項として、次のことが考えられる。</p> <ul style="list-style-type: none"> <li>・船長は、船舶の操縦性能を把握し、着岸操船等においては余裕のある行きあし制御を行うこと。</li> <li>・船長は、引船を操船支援に使用する際には、支援方法を具体的に指示すること。</li> </ul>

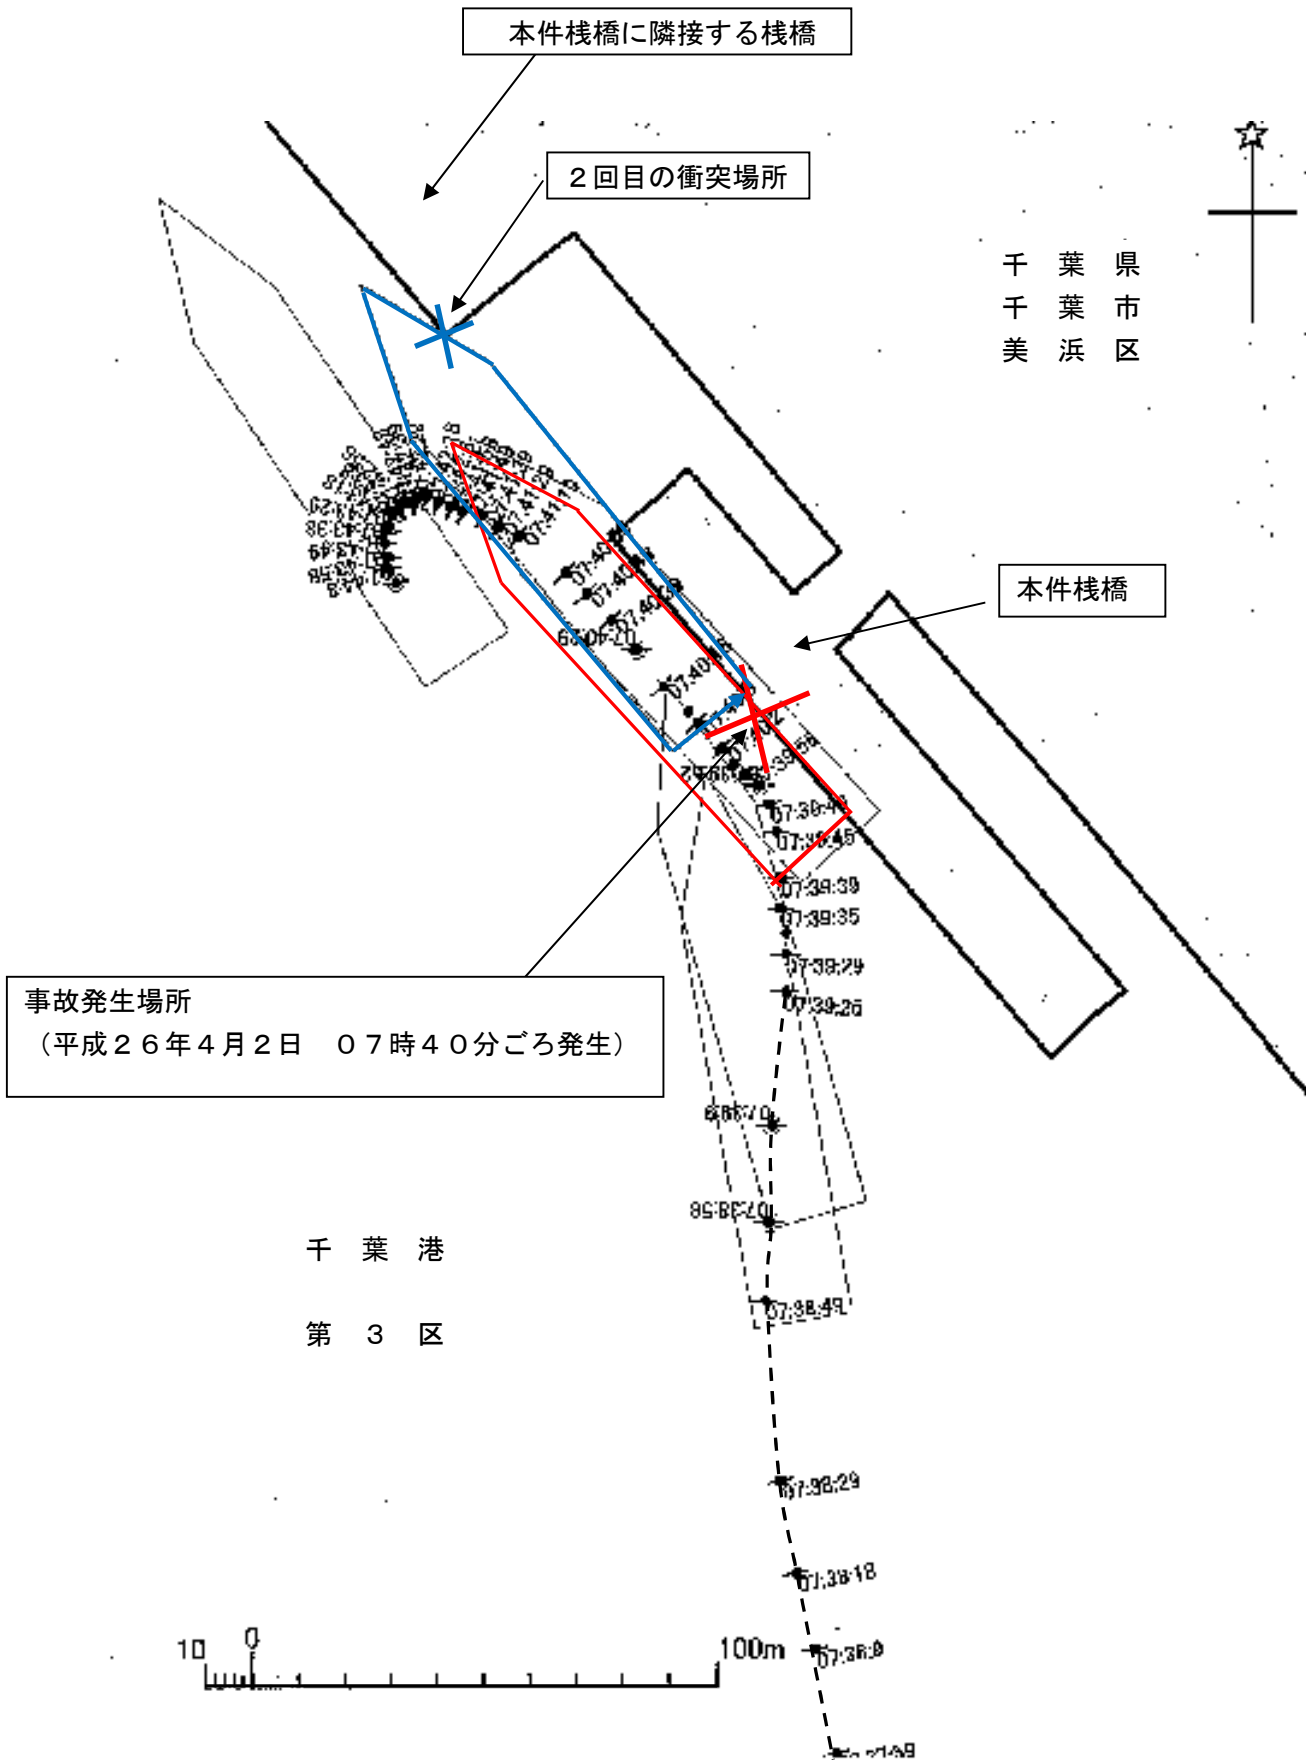
付図2 航行経路図その2

<p>感度テストを行い、07時38分ごろに「極微速力前進」、07時39分ごろに「機関停止」及び「極微速力前進」の指示を受けた。</p> <p>VDRの音声情報には、船長が引船に対して本船の前進制動に関する操船支援の内容を具体的に指示する音声はなかった。</p> <p>綱取りボートは、本船が着岸時に左舷錨を投下する可能性があったので、左舷船首に接近することはなかった。</p> <p>綱取りボートは、本件棧橋に接近した本船の右舷船首からスプリングラインが垂らされたので、本船の右舷船首に接近してスプリングラインを受け取ったものの、本船の前進行きあしが速く、棧橋と本船の間に挟まれる状況となったので、本船の左舷前方へ退避した。</p> <p>文献（「操船の理論と実際」井上欣三著、成山堂書店、平成26年12月8日発行）によれば、引船が支援する船舶の速力が3knを超えると要注意であり、4～5knになると引船の安全が問題になる。</p>
<p><b>分析</b></p> <p>乗組員等の関与 船体・機関等の関与 気象・海象等の関与 判明した事項の解析</p>	<p>あり なし なし</p> <p>本船は、千葉港第3区において着棧作業中、船長が、引船を船橋前面の左舷側に配して本件棧橋に着ける際、前進行きあしの制御を適切に行っていなかったことから、船首が本件棧橋上のクレーンに接触する態勢となり、これを避けようとして左舵を取り、右舷船尾が本件棧橋に衝突したものと考えられる。</p> <p>船長は、左舷錨を使用せず、また、引船に操船支援の具体的な内容を指示しなかったこと及び衝突時の速力が約3.4knであったことから、前進行きあしの制御を適切に行っていなかったものと考えられるが、その状況を明らかにすることはできなかった。</p> <p>引船の船長は、本船の前進行きあしが約4knであったことから、極微速力前進との指示を理解できなかった可能性があると考えられる。</p>
<p><b>原因</b></p>	<p>本事故は、本船が、千葉港第3区において着棧作業中、船長が、引船を船橋前面の左舷側に配して本件棧橋に着ける際、前進行きあしの制御を適切に行っていなかったため、船首が本件棧橋上のクレーンに接触する態勢となり、これを避けようとして左舵を取り、右舷船尾が本件棧橋に衝突したものと考えられる。</p>
