## 船舶事故調査報告書

事故種類	操縦者死亡
発生日時	平成27年6月30日 17時10分ごろ
発生場所	神奈川県相模原市津久井湖（三井地先東方沖） 堂所山二等三角点から真方位043° 2,000m付近 （概位 北緯35° 35.5′ 東経139° 15.9′）
事故の概要	ミニボート（船名なし）は、漂泊中、操縦者が落水し、死亡した。
事故調査の経過	平成27年7月1日、本事故の調査を担当する主管調査官（横浜事務所）ほか1人の地方事故調査官を指名した。 原因関係者としての操縦者からの意見聴取は、本人が本事故で死亡したため、行わなかった。
事実情報 船種船名、総トン数 船舶番号、船舶所有者等 L×B×D、船質 機関、出力、進水等	ミニボート（船名なし）、5トン未満 なし、津久井観光株式会社（A社） 2.98m×1.39m×0.39m、軽合金 電動船外機、1.5kW未満、平成2年8月
乗組員等に関する情報	操縦者 男性 31歳 操縦免許 なし
死傷者等	死亡 1人（操縦者）
損傷	なし
気象・海象	気象：天気 晴れ、風 なし、視界 良好 水象：湖面 平穏、水温 約22.0℃
事故の経過	本船は、操縦者及び友人（以下「同乗者」という。）1人が乗船し、平成27年6月30日06時30分ごろ釣りの目的で、A社の専用棧橋（以下「本件棧橋」という。）を出発した。 本船は、昼食をとるために12時00分ごろ一旦本件棧橋に戻り、13時30分ごろ再び本件棧橋を出発した。 同乗者は、釣りを終えて漂泊中、17時10分ごろ、操縦者が落水して行方不明となったので、A社に携帯電話で救助を要請した。 A社従業員は、救助に向かいながら警察に本事故の発生を通報するとともに知り合いの貸しボート業者に救援を要請し、本船に接舷した後、同乗者をA社のボートに移乗させ、操縦者を捜索しながら知り合いの貸しボート業者が来援するのを待った。

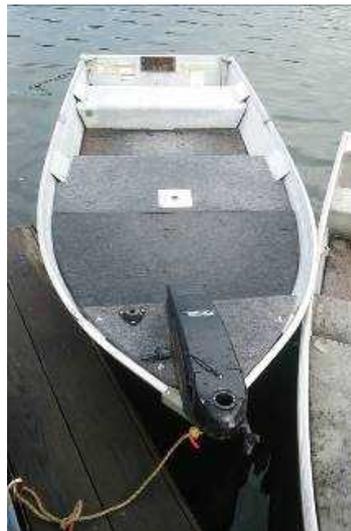
写真1 本船

<p>A社従業員は、来援した貸しボート業者のボートに同乗者を移乗させ、本船を同ボートにえい航させて本件棧橋に戻った。</p> <p>操縦者は、7月5日07時00分ごろ、釣り人によって三井地先東方沖で、手に釣り竿を持った状態で発見され、その後、溺死と検案された。</p> <p>(付図1 事故発生場所概略図、写真1 本船 参照)</p>
その他の事項	<p>本船は、電動船外機を備えた軽合金製のブラックバス釣り用の貸しボートであった。</p> <p>操縦者は、貸しボート業者であるA社から本船を借りて使用していた。</p> <p>操縦者がA社から本船を借りたのは初めてであったが、A社従業員は、操縦者が操船するのを見て操縦に慣れていると思った。</p> <p>A社従業員は、本船を貸し出す際、操縦者及び同乗者が救命胴衣を持参しているかどうか確認し、持っていなかったので着用するよう指示して貸し出した。</p> <p>操縦者は、13時30分ごろ本件棧橋を出発した時には救命胴衣を着用していたが、暑かったので途中で脱いでいた。</p> <p>操縦者は、発見時、Tシャツに半ズボンを着用し、スニーカーを履いていた。</p> <p>操縦者は、本事故当時、健康状態は良好のようであった。</p> <p>操縦者は、身長が約180cm、体重が約80～90kgあった。</p> <p>本事故発生場所の水深は、約9mであった。</p> <p>本船の船体には何かと衝突したような痕跡はなかった。</p>
分析 乗組員等の関与 船体・機関等の関与 気象・海象等の関与 判明した事項の解析	<p>不明</p> <p>不明</p> <p>不明</p> <p>操縦者は、溺死した。</p> <p>本船は、津久井湖において、釣りを終えて漂流中、操縦者が落水したものと考えられるが、同乗者からの情報が得られなかったため、落水に至った状況を明らかにすることはできなかった。</p> <p>操縦者は、落水して溺水したものと考えられるが、溺水に至った状況を明らかにすることはできなかった。</p> <p>操縦者は、救命胴衣を着用していれば、本事故の発生を防止できた可能性があると考えられる。</p>
