## 船舶事故調査報告書

平成28年1月28日  
 運輸安全委員会（海事専門部会）議決  
 委員 庄司邦昭（部会長）  
 委員 小須田 敏  
 委員 根本美奈

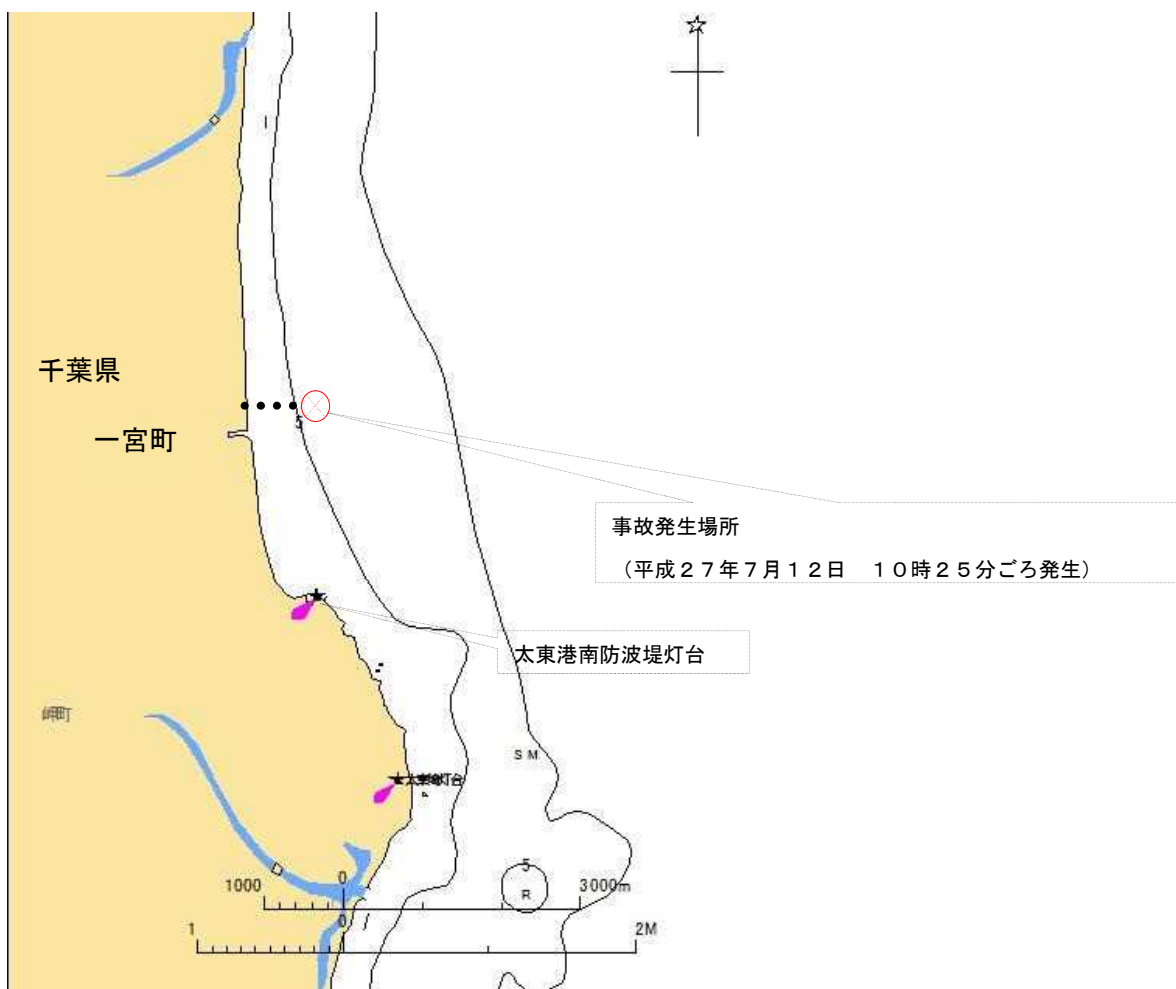
付図1 事故発生経過概略図

<p>止した。</p> <p>本船は、船長が船外機を始動しようとしたが、始動できなくなり、10時25分ごろ出している漁具に引っ張られて左に回頭中、右舷正横から波を受けて左舷側に転覆した。</p> <p>乗組員Bは、自力で東浪見海岸に泳ぎ着いた。</p> <p>船長及び乗組員Aは、海面に浮遊していたところを付近にいたサーファーに救助され、東浪見海岸にいた人が救急車を要請し、病院に搬送された。</p> <p>船長及び乗組員Aは、低体温症等と診断されたがその日に帰宅した。</p> <p>本船は、東浪見海岸に打ち上げられて破損した。</p> <p>(付図1 事故発生経過概略図 参照)</p>
その他の事項	<p>本事故当時の地曳網漁は、乗船者3人及び網子(海岸で曳網を引く作業担当者)9人で行っていた。</p> <p>漁具は、全長が約1,080mあって袋網(長さ約10m)から左右に分かれて袖網(長さ約170m)及び曳網(長さ約900m)によって構成されていた。</p> <p>船長、乗組員A及び乗組員Bは、本事故当時、救命胴衣を着用していた。</p> <p>機関修理業者は、本事故当時の状況から船外機が空気吸入口から海水を吸い込んで停止したと思った。</p> <p>船長は、本事故後、波が高い時に船を出してはいけなかったと思った。</p>
分析 乗組員等の関与 船体・機関等の関与 気象・海象等の関与 判明した事項の解析	<p>あり</p> <p>あり</p> <p>あり</p> <p>本船は、東浪見海岸東方沖において地曳網漁の操業中、向かい波をかぶって船外機が停止し、左舷から出している漁具に引っ張られて左に回頭中、右舷正横から波を受けたことから、左舷側に転覆したものと考えられる。</p> <p>船外機は、向かい波をかぶった際、空気吸入口から海水を吸い込んだために停止した可能性があると考えられる。</p>
原因	<p>本事故は、本船が、東浪見海岸東方沖において地曳網漁の操業中、向かい波をかぶって船外機が停止し、左舷から出している漁具に引っ張られて左に回頭中、右舷正横から波を受けたため、左舷側に転覆したことにより発生したものと考えられる。</p>

参考	<p>今後の同種事故等の再発防止に役立つ事項として、次のことが考えられる。</p> <ul style="list-style-type: none"> <li>・海象の状況を十分に確認し、操業の可否を適切に判断すること。</li> </ul>
