船舶事故調査報告書

平成28年1月28日
 運輸安全委員会（海事専門部会）議決
 委員 庄 司 邦 昭（部会長）
 委員 小須田 敏
 委員 根 本 美 奈

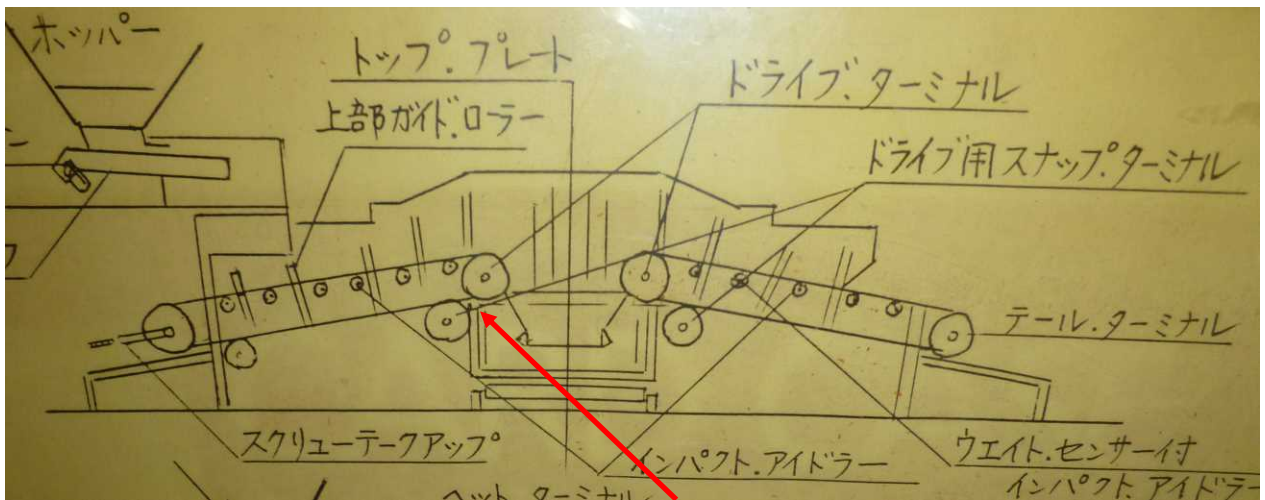
写真2 本件コンベアの略図

甲板員Aが挟まれた箇所

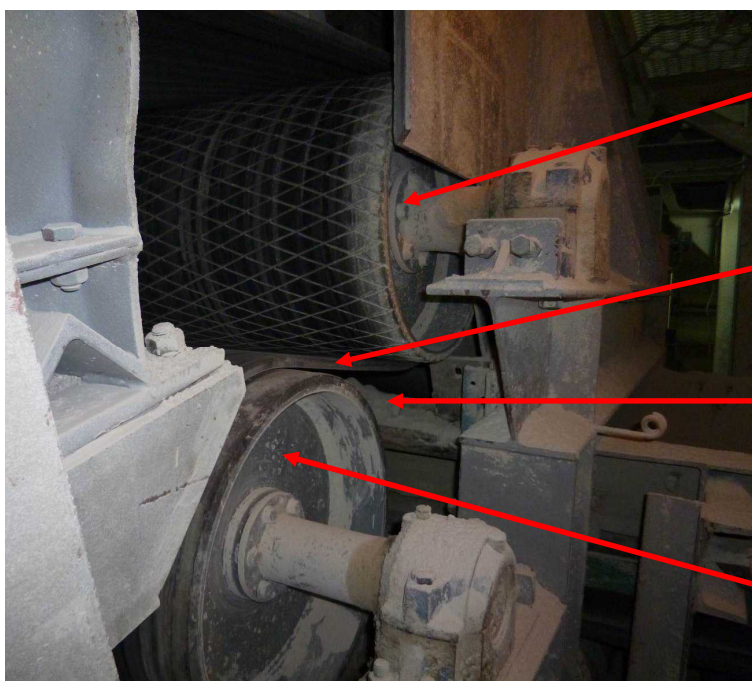
写真3 事故発生箇所

<p>と、倉内の石灰石が各船倉下のトンネルコンベアの上に落下し、トンネルスペースを通過して船尾端に運ばれ、本件コンベアで中央部に集められてからループコンベア及びブームコンベアを経由して陸揚げされる仕組みになっていた。</p> <p>本件コンベアは、18.7kWの電動機で駆動され、荷役制御室で運転を制御できるようになっていた。</p> <p>本事故発生場所は、船倉下部のトンネルスペース最船尾部の左舷側に設置された本件コンベアで、厚さ約20mmのベルトが船体中央部付近の上方ローラ（ドライブターミナル、直径508mm長さ1,372mm）で巻かれた後、もう一つの下方ローラ（ドライブスナップターミナル、直径457mm長さ1,372mm）の上を通過して左舷側に戻る部分であった。</p> <p>甲板員Aは、ベルトと下方ローラの間にはさまれた状態で発見された。</p> <p>本件コンベア周辺には、十分な明るさの照明があり、付近に設置されている電話で荷役制御室との連絡が可能になっていた。</p> <p>本件コンベアの下部周囲には、セーフティーワイヤが張られており、これを引っ張れば、揚げ荷役装置が停止する仕組みになっていた。</p> <p>(写真4 セーフティーワイヤ 参照)</p>
<p>分析</p> <p>乗組員等の関与 船体・機関等の関与 気象・海象等の関与 判明した事項の解析</p>	<p>不明 不明 なし</p> <p>甲板員Aの死因は、胸腹部圧挫による窒息死であった。</p> <p>本船は、甲板員Aが、16時30分ごろ倉内点検を開始した後、17時00分ごろ倉内で揚げ荷役装置を点検していた機関長に発見されたことから、この間において、甲板員Aが本件コンベアのベルトとローラの間にはさまれたものと考えられるが、はさまれるに至った状況を明らかにすることはできなかった。</p>
<p>原因</p>	<p>本事故は、本船が、本件岸壁で揚げ荷役作業中、甲板員Aが本件コンベアのベルトとローラの間にはさまれたことにより発生したものと考えられる。</p>
<p>参考</p>	<p>今後の同種事故等の再発防止に役立つ事項として、次のことが考えられる。</p> <ul style="list-style-type: none"> ・ 運転中の荷役装置等の機械類を点検中、不具合を発見した場合には、必ず運転を停止してから処理作業を行うこと。 ・ 定常作業であっても、作業開始前は、安全確認のための打合せ等を行うこと。

甲板員Aが挟まれた箇所

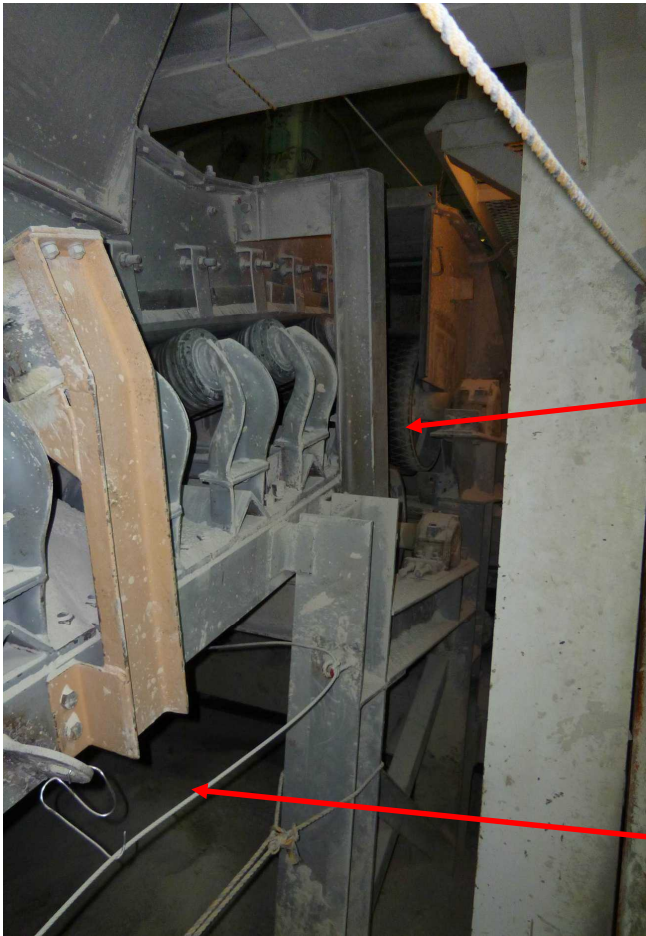
写真4 セーフティーワイヤ

甲板員Aが挟まれた箇所
