船舶事故調査報告書

事故種類	作業員死亡
発生日時	平成26年9月1日 15時18分ごろ
発生場所	茨城県鹿島港 ^{かしま} の木材岸壁 （概位 北緯35°55.4′ 東経140°39.7′）
事故の概要	貨物船 ^{カンパヌラ} CAMPANULAは、鹿島港において、原木の揚げ荷役作業中、平成26年9月1日15時18分ごろ、つり上げていた原木が甲板上にいた1人の荷役作業員に当たり、同作業員が死亡した。
事故調査の経過	(1) 調査組織 平成26年9月3日、本事故の調査を担当する主管調査官ほか1人の船舶事故調査官を指名した。 (2) 調査の実施時期 平成26年9月3日、10月19日、20日現場調査及び口述聴取、平成26年9月4日、11月13日、14日口述聴取、平成27年5月28日、6月1日回答書受領 (3) 原因関係者からの意見聴取 原因関係者から意見聴取を行った。 (4) 旗国への意見照会 CAMPANULAの旗国に対し、意見照会を行った。
事実情報	貨物船 CAMPANULA IMO番号 9336775 船籍港 パナマ共和国 パナマ 船舶所有者 S. T. OCEAN SHIPPING S. A. （パナマ共和国） 船舶管理会社 三徳船舶株式会社 総トン数、船級 19,885トン、NK L×B×D、船質 177.00m×28.40m×14.25m、鋼 機関、出力 ディーゼル機関、6,620kW 進水年月日 2007年2月8日 （写真1参照）

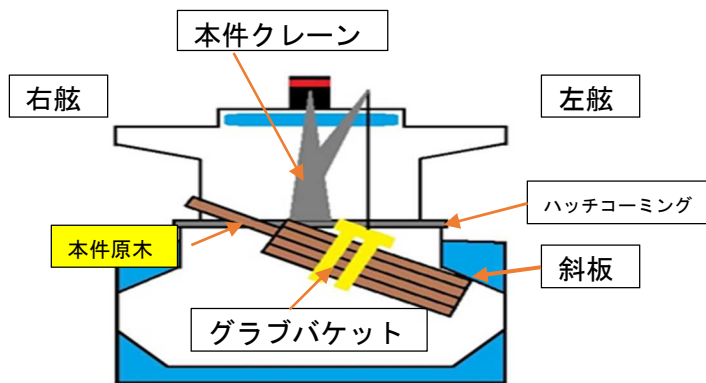
図1 斜板を利用した本件原木束の巻上げ状況

本件クレーンマンは、巻上げを始めてから、本件原木束の中に‘約4～5mはみ出した1本の原木’（以下「本件原木」という。）があるのを認め、本件原木束の全長が開口部の幅を超えていたので、本件原木束の端部を左舷側のトップサイドタンク斜板（以下「斜板」という。）に押し付けた状態で巻き上げて、本件原木束を傾斜させた。

（図1参照）

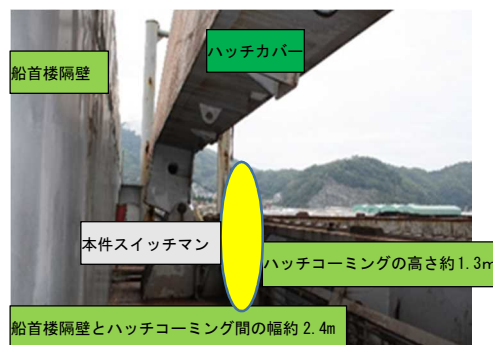
写真3 1番貨物倉の船首側

本件クレーンマンは、15時18分ごろ、傾斜させた本件原木束を巻き上げたところ、本件原木束が、反時計回りに旋回し、本件原木が1番貨物倉船首側のハッチコーミング上縁とハッチカバー下縁との隙間（約1.0m）を通過して本件スイッチマンに当たり、船首楼隔壁で跳ね返ったのを目撃した。

（写真3、図2参照）

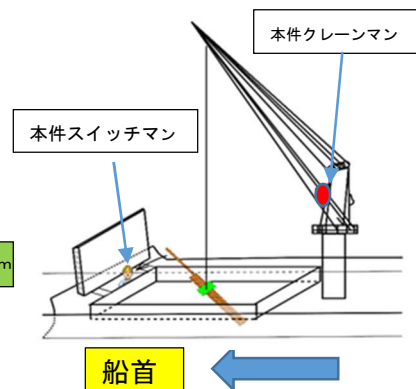
図2 本件原木束の旋回状況

<p>ことにより、反時計回りに旋回したものと考えられる。</p> <p>(4) 本件原木は、本件原木束を斜板に押し付けて巻き上げた際、本件原木束が反時計回りに旋回し、1番貨物倉の船首側のハッチコーミング上縁とハッチカバー下縁との隙間を通り、1番貨物倉船首側ハッチコーミング付近に立っていた本件スイッチマンに当たったものと考えられる。</p> <p>(5) 本件スイッチマンが本件原木を避けることができなかったことについては、本件スイッチマンが死亡したことから明らかにすることはできなかった。</p> <p>(6) A社の作業基準書に原木がはみ出して原木束の全長が開口部の幅を超えるおそれのある場合の対応が定められていなかったことは、本事故時に原木束を斜板に押し付けて巻き上げたことに関与したものと考えられる。</p> <p>(7) A社は、原木束から原木がはみ出した際の巻上げに関する情報が、ヒヤリハット及びKYの勉強会で報告されていなかったことから、A社の安全衛生委員会は、その状況を把握していなかったものと考えられる。</p>
<p>原因</p>	<p>本事故は、本船が、鹿島港の木材岸壁において、本件クレーンを用いて本件作業中、本件原木束を斜板に押し付けて巻き上げた際、本件原木束が旋回したため、1番貨物倉船首側ハッチコーミング付近に立っていた本件スイッチマンに本件原木が当たったことにより発生したものと考えられる。</p> <p>本件原木束が旋回したのは、左舷側の斜板に押し付けた本件原木束の端部が船尾側に滑ったことによるものと考えられる。</p> <p>本件原木束を斜板に押し付けて巻き上げたのは、本件原木束の全長が1番貨物倉の開口部の幅を超えていたことによるものと考えられ、また、A社が、原木がはみ出して原木束の全長が開口部の幅を超えるおそれのある場合の対応を定めていなかったことが関与したものと考えられる。</p>
<p>再発防止策</p>	<p>A社は、本事故後、再発防止策を検討し、次の対策を講じた。</p> <p>(1) 作業基準書の改訂を行い、次の事項を追記し、作業員に教育及び指導を行った。</p> <p>① 危険を感じたらデッキクレーンを止め、安全な場所に退避してから再開する。</p> <p>② 原木が原木束から大きくはみ出した状態をつかんだ場合はやり直す。</p> <p>③ 原木束の全長が開口部の幅を超えているときや、原木束の端部が開口部に引っ掛かった状態での巻上げを禁止する。</p> <p>(2) 次の項目を徹底することとした。</p> <p>① 荷役開始前のミーティングにおいて、KY活動を確実に行うこ</p>

<p>と。</p> <ul style="list-style-type: none">② ヒヤリハット等で報告された危険度を減らすこと。③ 職長会議、勉強会等において安全教育を行うこと。④ 安全衛生委員会等による安全パトロールを強化すること。 <p>今後の同種事故の再発防止に役立つ事項として、次のことが望まれる。</p> <ul style="list-style-type: none">・ A社は、原木がはみ出して原木束の全長が開口部の幅を超えるおそれのある場合の巻上げ等、現場におけるヒヤリハットの情報が、A社の安全衛生委員会に情報提供されるよう社内体制を構築すること。
--	--------------------------------------------------------------------------------------------------------------------------------------------------------------------------------------------------------------------------------------------------------------------------------------------------------------------------------------------------
