船舶事故調査報告書

平成28年1月28日
 運輸安全委員会（海事専門部会）議決
 委員 庄 司 邦 昭（部会長）
 委員 小須田 敏
 委員 根 本 美 奈

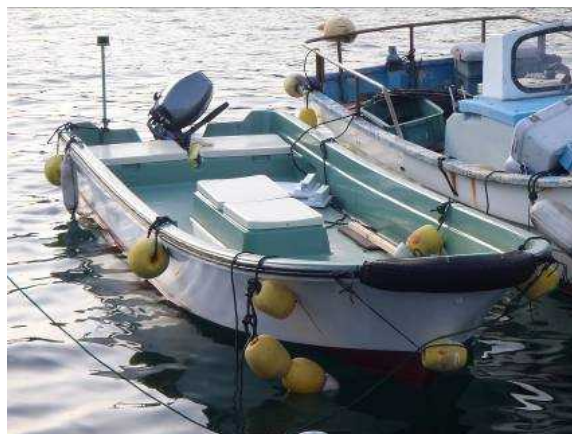
写真1 本船

<p>ところを航行中の漁船に発見された。</p> <p>漁船の船長は、僚船の船長に携帯電話で救援を要請した。</p> <p>僚船の船長は、救援に向かうとともに携帯電話で所属する漁業協同組合に救援を要請した。</p> <p>漁業協同組合は、所有の監視船を出動させた。</p> <p>僚船の船長は、転覆した本船をえい航し、来援した監視船に引き渡して間もなく、06時50分ごろキオ井島の北方沖で漂流している船長を発見し、救助して錦漁港に搬送した。</p> <p>船長は、溺死と検案された。</p> <p>本船は、監視船により錦漁港にえい航された。</p> <p>(付図1 事故発生場所概略図、写真1 本船 参照)</p>
<p>その他の事項</p>	<p>本船は、船体等に衝突の痕跡は見られなかった。</p> <p>僚船の船長によれば、船長は、約4年前から本船に乗船し、ふだん、1人で刺し網漁を行っており、本船発見場所付近で漁をすることが多く、風浪が穏やかで操業しやすいとの理由で他の僚船よりも早く、朝3時ごろ出漁して4時半ごろ帰港していた。また、船外機を後進にかけて投網し、漂泊状態で揚網していた。</p> <p>僚船の船長は、本船が前日に仕掛けた刺し網を翌日に揚げに行くことを知っており、本事故前日の午前中、一緒に釣りをしていた時、船長が午後から刺し網を仕掛けに行く旨を聞いた。</p> <p>本事故当日、船長及び本船を目撃した者はいなかった。</p> <p>船長は、発見時、雨具の上下を着用し、長靴を履いていたが、救命胴衣を着用していなかった。</p> <p>本船発見後、本船発見場所付近において、2か所に仕掛けた刺し網のうち、1か所分の刺し網が固まった状態で海中から引き揚げられた。</p>
<p>分析</p> <p>乗組員等の関与</p> <p>船体・機関等の関与</p> <p>気象・海象等の関与</p> <p>判明した事項の解析</p>	<p>不明</p> <p>不明</p> <p>不明</p> <p>船長は、溺死した。</p> <p>本船は、錦漁港を出港した後、06時30分ごろキオ井島北方沖で無人で転覆しているところを発見されたことから、この間において、転覆したものと考えられるが、転覆に至った状況を明らかにすることはできなかった。</p> <p>本船発見後、本船発見場所付近において、1か所分の刺し網が固まった状態で海中から引き揚げられたことから、操業中に転覆した可能性があると考えられるが、その状況を明らかにすることはできなかった。</p> <p>船長は、落水して溺水したものと考えられるが、溺水に至った状況</p>
