## 船舶事故調査報告書

平成28年2月4日  
 運輸安全委員会（海事専門部会）議決  
 委員 庄司邦昭（部会長）  
 委員 小須田 敏  
 委員 根本美奈

事故種類	沈没
発生日時	平成26年7月14日 01時50分ごろ
発生場所	千葉県千葉港千葉第3区（千葉港第7号灯標付近） 千葉港稲毛海浜公園A導流堤灯台から真方位164° 1,770m 付近 （概位 北緯35° 35.8′ 東経140° 04.3′）
事故の概要	押船おおしまは、 <sup>しゅんせつ</sup> 浚渫船に係留中、浸水して沈没した。
事故調査の経過	平成26年7月14日、本事故の調査を担当する主管調査官（横浜事務所）ほか1人の地方事故調査官を指名した。 原因関係者から意見聴取を行った。
事実情報 船種船名、総トン数 船舶番号、船舶所有者等 L×B×D、船質 機関、出力、進水等	A 押船 おおしま、198.11トン 117730、アキ・マリン株式会社（船舶借入会社） 28.80m×8.60m×3.80m、鋼 ディーゼル機関2基、1,912kW（合計）、昭和50年4月
乗組員等に関する情報	船長A 男性 59歳 四級海技士（航海） 免許年月日 昭和51年9月10日 免状交付年月日 平成22年10月18日 免状有効期間満了日 平成27年11月9日 機関長A 男性 54歳 五級海技士（機関） 免許年月日 平成9年4月11日 免状交付年月日 平成24年3月26日 免状有効期間満了日 平成29年4月10日
死傷者等	なし
損傷	全損
気象・海象	気象：天気 晴れ、風向 南西、風力 6、視界 良好 海象：波高 約1m 第2海堡 <sup>ほ</sup> における7月13日15時00分～24時00分までの観測値は、次のとおりであった。

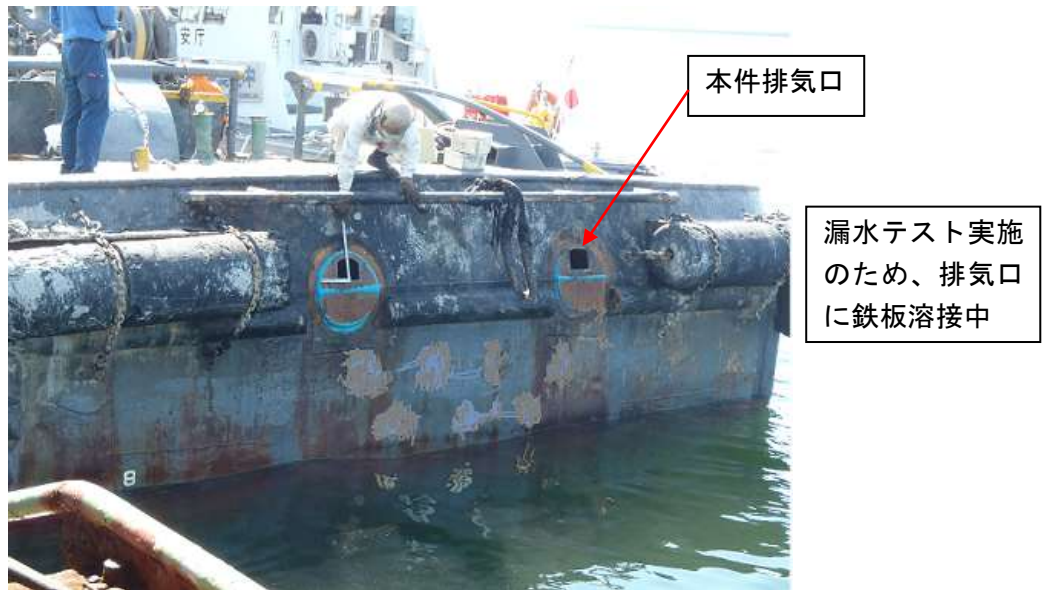
写真1 主機の排気口

- ・ 排気口が船尾にある船舶は、船尾を風浪に向けて停泊しないこと。
- ・ 定期的に排気管の損耗状況を点検すること。
- ・ 推進装置室にビルジの高位警報装置を装備することが望ましい。

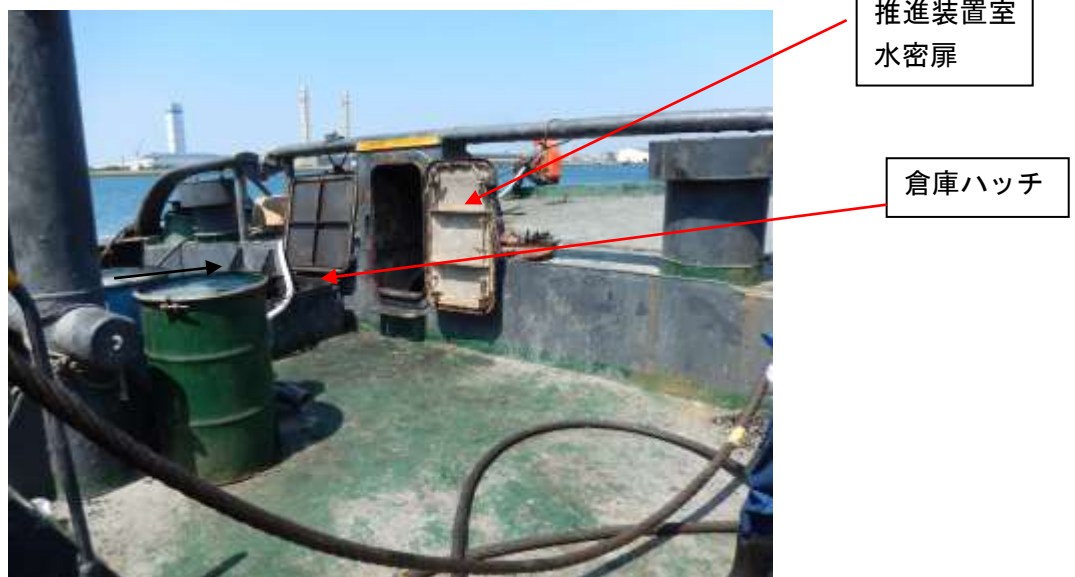
写真2 推進装置室及び倉庫

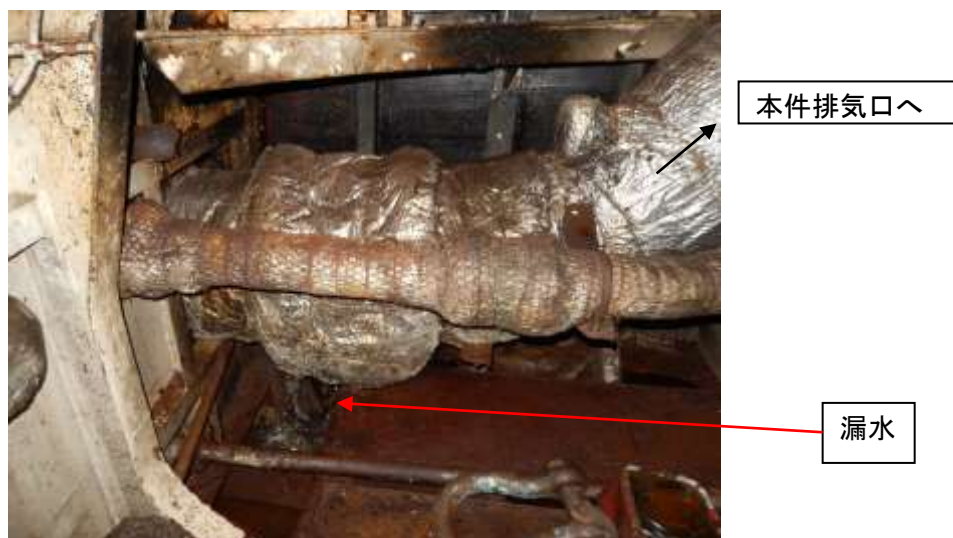
<p>機関室中央床のプレート上には浸水を認めなかったものの、左舷主機の過給機近くの排気管接続部から一瞬水が流れ出たのを認め、主機の排気口が水に浸かっているのではないかと思った。</p> <p>A船は、01時20分ごろ乗組員全員がB船に退避し、B船の水中ポンプを使って排水を試みようとして準備したものの、開口部からの浸水量が多くてどうにもならず、01時30分ごろ沈没し、船橋上部を海面上に出した状態で着底した。</p> <p>A船は、平成26年7月28日船舶借入会社が手配したサルベージ会社によって引き揚げられ、廃船として解体業者に売却され、7月30日千葉県富津市のスクラップヤードへえい航されて浸水原因等の調査が行われた。</p>
<p>その他の事項</p>	<p>A船は、航行区域を平水区域として登録され、船尾の推進装置室に360°回転可能なダクト付き可変ピッチプロペラを2基備え、機関室の左右両舷に推進装置駆動用の主機2基が、中央に発電機2基がそれぞれ設置されていた。</p> <p>機関室は、船尾側に係船索等を格納する倉庫（縦2.0m、横8.6m、高さ2.8m）及び推進装置室（縦5.1m、横8.6m、高さ2.2m）が隣接しており、同倉庫との間の隔壁が水密構造になっていた。</p> <p>両舷主機の排気管は、それぞれ機関室後部隔壁を貫通し、倉庫内を通過して推進装置室の両脇を通り、船尾の排気口へと導かれていたが、高温となるため、断熱材で覆われた防火構造となっており、断熱材を取り外さないと腐食等の有無を確認できなかった。</p> <p>推進装置室の天井は、上甲板より約1m高く、船尾甲板として使用されていた。</p> <p>発電機の排気管は、主機の排気管と同様に配管され、排気口近くで主機の排気管に接続されていた。</p> <p>主機の排気口は、船尾端の左右両舷にあって直径が約40cmで、船尾喫水3.4mではその下端が海面上約1.4mの高さにあった。</p> <p>船長Aは、ふだん、天気予報、他船の停泊状況等を見てA船の停泊場所を決めており、錨泊を含め、日によって停泊場所は様々であったが、主機の排気口から海水が浸入するとは思っておらず、波高及び風向きに対し特に注意を払っていなかった。</p> <p>A船は、本事故後、船体が引き揚げられたが、浮上させた状態では浸水が認められず、「右舷側の主機排気口」（以下「本件排気口」という。）から注水したところ、「推進装置室内を通る排気管接続部の蛇腹式伸縮継手」（以下「本件継手」という。）の底部から漏水が認められ、同部に腐食による破口が見られたことから、本件排気口から入った海水が、倉庫及び推進装置室に滞留して船尾部が沈下した可能性があることが判明した。</p>

写真3 右舷側本件継手の漏れ状況

<p><b>参考</b></p>	<p>船舶借入会社は、再発防止策として以下の措置を採った。</p> <ul style="list-style-type: none"> <li>・ 運航する同型船舶について、本件継手を整備するとともに、機関室にビルジの高位警報装置を装備し、浸水を機関室ビルジの増加で早期に検知できるようにした。</li> </ul> <p>今後の同種事故等の再発防止に役立つ事項として、次のことが考え</p>

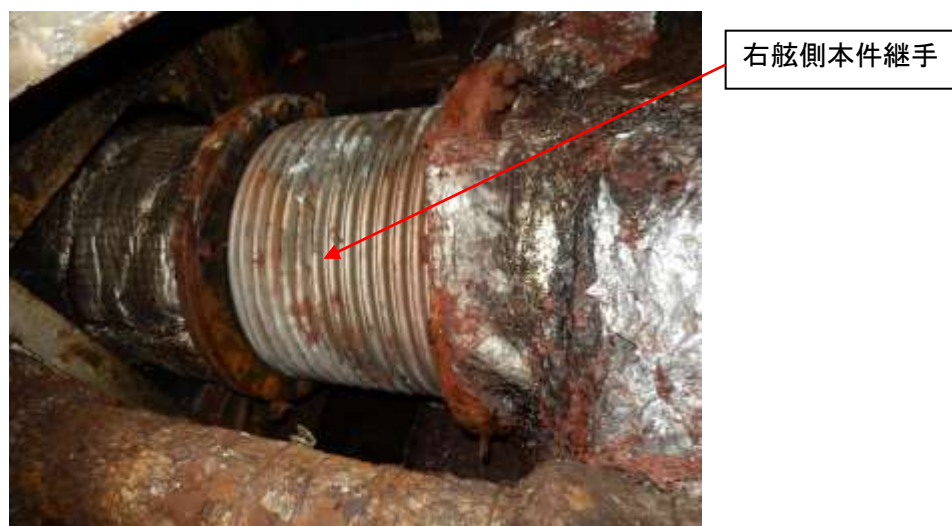
<p>左舷側の本件継手は、機関長Aが乗船する前に交換されており、漏水は認められなかったが、取り外された旧品には腐食による破口が見られた。</p> <p>A船の開口部は、本事故発生時、推進装置室及び倉庫の上甲板上の水密扉及びハッチは閉まっていたが、両舷の機関室出入口及び居住区出入口の扉が開いていた。</p> <p>A船は、主機及び発電機等に異常があれば警報装置が作動し、船橋及び機関室の警報盤で知らせるようになっていたものの、機関室及び推進装置室にはビルジの高位警報装置がなかった。</p> <p>本件継手は、取付位置が本件排気口よりも低かった。</p> <p>船長A及び機関長Aは、A船の船舶借入会社に所属し、船長は約5年前から、機関長は約3年前から本船に乗り組んでおり、本事故発生場所での浚渫工事に平成26年6月中ごろから従事していた。</p> <p>A船の乗組員は、全員船内に宿泊しており、夜間は各自の居室に戻って休息し、当直者はいなかった。</p> <p>(写真1 主機の排気口、写真2 推進装置室及び倉庫、写真3 右舷側本件継手の漏れ状況、写真4 右舷側本件継手 参照)</p>
<p><b>分析</b></p> <p>乗組員等の関与 船体・機関等の関与 気象・海象等の関与 判明した事項の解析</p>	<p>あり</p> <p>あり</p> <p>あり</p> <p>A船は、千葉港第7号灯標付近において、スパッドを海底に打ち込んで停泊しているB船に船尾方から風浪を受ける体勢で係留中、右舷側の本件継手に腐食による破口を生じていたことから、本件排気口から浸入した海水が、同破口部から漏れて推進装置室及び倉庫に滞留し、船尾部が沈下して上甲板上の開口部から海水が流入して沈没したものと考えられる。</p> <p>A船は、推進装置室にビルジの高位警報装置がなかったことから、浸水の状況を明らかにすることはできなかった。</p>
<p><b>原因</b></p>	<p>本事故は、本船が、千葉港第7号灯標付近において、スパッドを海底に打ち込んで停泊しているB船に船尾方から風浪を受ける体勢で係留中、右舷側の本件継手に腐食による破口を生じていたため、本件排気口から浸入した海水が、同破口部から漏れて推進装置室及び倉庫に滞留し、船尾部が沈下して上甲板上の開口部から海水が流入したことにより発生したものと考えられる。</p>

写真4 右舷側本件継手
