## 船舶事故調査報告書

平成28年2月4日  
 運輸安全委員会（海事専門部会）議決  
 委員 庄 司 邦 昭（部会長）  
 委員 小須田 敏  
 委員 根 本 美 奈

事故種類	乗組員死亡
発生日時	平成26年8月13日 08時50分（船内使用時09時50分）ごろ
発生場所	南鳥島北東方沖 南鳥島から真方位051° 3,004海里（M）付近 （概位 北緯27° 45.0′ 東経158° 16.7′）
事故の概要	漁業調査船第二勇新丸は、鯨の目視による探索調査中、航海士が落水して死亡した。
事故調査の経過	平成26年8月14日、本事故の調査を担当する主管調査官（横浜事務所）ほか1人の地方事故調査官を指名した。 原因関係者としての航海士からの意見聴取は、本人が本事故で死亡したため、行わなかった。
事実情報 船種船名、総トン数 船舶番号、船舶所有者等 L×B×D、船質 機関、出力、進水等	漁業調査船 第二勇新丸、747トン 137139、共同船舶株式会社 63.94m (Lr) × 10.80m × 5.28m、鋼 ディーゼル機関、3,900kW、平成14年6月
乗組員等に関する情報	船長 男性 42歳 三級海技士（航海） 免許年月日 平成4年8月20日 免状交付年月日 平成23年11月10日 免状有効期間満了日 平成29年8月19日 航海士A 男性 34歳 二級海技士（航海） 免許年月日 平成18年6月7日 免状交付年月日 平成23年3月28日 免状有効期間満了日 平成28年6月6日
死傷者等	死亡 1人（航海士A）
損傷	なし
気象・海象	気象：天気 晴れ、風向 東北東、風力 3、視程 約7M 海象：うねり 波向北東、波高約1.0m、水温 約28.8℃
事故の経過	本船は、鯨類目視調査船として、船長及び航海士Aほか15人が乗り組み、平成26年8月1日宮城県仙台塩釜港を出港し、3日南鳥島

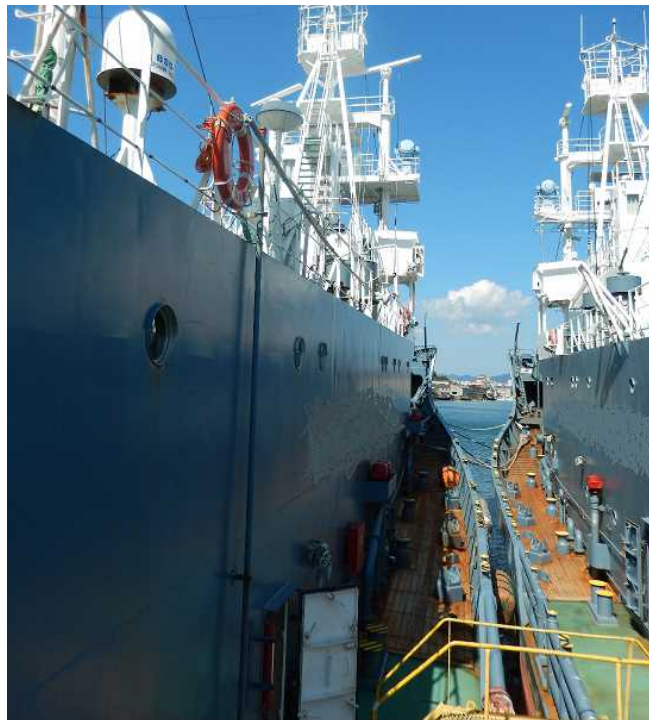
写真 2 本船の上甲板の状況（左側）

<p>離れた。</p> <p>航海士 A は後日、死亡届により除籍された。</p>
その他の事項	<p>本船は、船首楼に捕鯨用の砲台及び油圧ウインチ等を備え、‘船体中央部前寄りに配置された居住区用構造物’（以下「甲板室」という。）の上部に船橋及び見張り台等が設けられ、船尾にポートデッキが配置されていた。</p> <p>船橋甲板は、甲板室の最上部に当たり、海面からの高さが約 8 m あった。</p> <p>船橋上部には、船橋の上段に船橋上部見張り台が、海面から約 20 m の高さに最上部見張り台がそれぞれ設けられ、船橋後部に設けられた階段から昇り降りするようになっていた。</p> <p>本船は、船橋甲板及び船尾のポートデッキ周辺に高さ約 1 m のハンドレールが全周にわたって設置され、甲板室と左右両舷側との間に幅約 2.2 m の通路があり、舷側は高さ約 80～95 cm のブルワークで囲まれていた。</p> <p>本船は、可変ピッチプロペラを有する推進装置を備え、操舵室又は船橋上部見張り台で操縦できるようになっていた。</p> <p>航海士 A は、学校を卒業後本船の所有会社に入社し、約 14 年間同社の関係船舶に乗船しており、平成 26 年 5 月 12 日から本船に乗船し、北西太平洋における鯨類捕獲調査を 1 航海終えたあとだった。</p> <p>航海士 A は、本事故当日、06 時 00 分～12 時 00 分が当直時間で、05 時 30 分～40 分ごろに当直交代を行った際、他の航海士及び船長等と会話を交わしていたが、特に変わったところはなく、健康状態にも問題はなさそうであった。</p> <p>航海士 A は、本事故当時、1 人で船橋当直についていたが、当直中に船橋の外に出て行うような作業予定はなく、本事故発生の約 1 時間前に当直をしながら双眼鏡で鯨を探索している後ろ姿を船長が見ていた。</p> <p>航海士 A は、身長が約 183 cm あり、酒は少量たしなむ程度であった。</p> <p>(写真 1 本船の外観、写真 2 本船の上甲板の状況 (左側) 参照)</p>
