## 船舶事故調査報告書

平成28年2月4日  
 運輸安全委員会（海事専門部会）議決  
 委員 庄 司 邦 昭（部会長）  
 委員 小須田 敏  
 委員 根 本 美 奈

事故種類	衝突
発生日時	平成27年9月27日 01時11分ごろ
発生場所	静岡県焼津市焼津港 焼津港焼津南防波堤北灯台から真方位166°340m付近 （概位 北緯34°51.8′ 東経138°20.3′）
事故の概要	漁船 <sup>かいえい</sup> 海栄丸は、南進中、また、遊漁船 <sup>こうしん</sup> 幸進丸は、前進行きあしにより北東進中、両船が衝突した。 幸進丸は、釣り客2人が負傷し、船橋の圧壊等を生じ、また、海栄丸は、船首外板に亀裂等を生じた。
事故調査の経過	平成27年9月28日、本事故の調査を担当する主管調査官（横浜事務所）ほか1人の地方事故調査官を指名した。 原因関係者から意見聴取を行った。
<b>事実情報</b> 船種船名、総トン数 船舶番号、船舶所有者等 L×B×D、船質 機関、出力、進水等	A 漁船 海栄丸、15.39トン SO2-3130（漁船登録番号）、個人所有 15.59m（Lr）×3.54m×1.12m、FRP ディーゼル機関、478.08kW、昭和52年11月24日 第242-21631号（船舶検査済票の番号） B 遊漁船 幸進丸、4.8トン SO3-22586（漁船登録番号）、個人所有 10.68m（Lr）×2.73m×1.05m、FRP ディーゼル機関、324.00kW、平成10年6月13日 第242-23143号（船舶検査済票の番号）
乗組員等に関する情報	A 船長 男性 53歳 一級小型船舶操縦士・特殊小型船舶操縦士・特定 免許登録日 平成4年5月18日 免許証交付日 平成23年7月27日 （平成29年5月17日まで有効） 甲板員A <sub>1</sub> 男性 83歳 B 船長 男性 66歳 一級小型船舶操縦士・特殊小型船舶操縦士・特定 免許登録日 平成元年8月3日 免許証交付日 平成25年11月21日

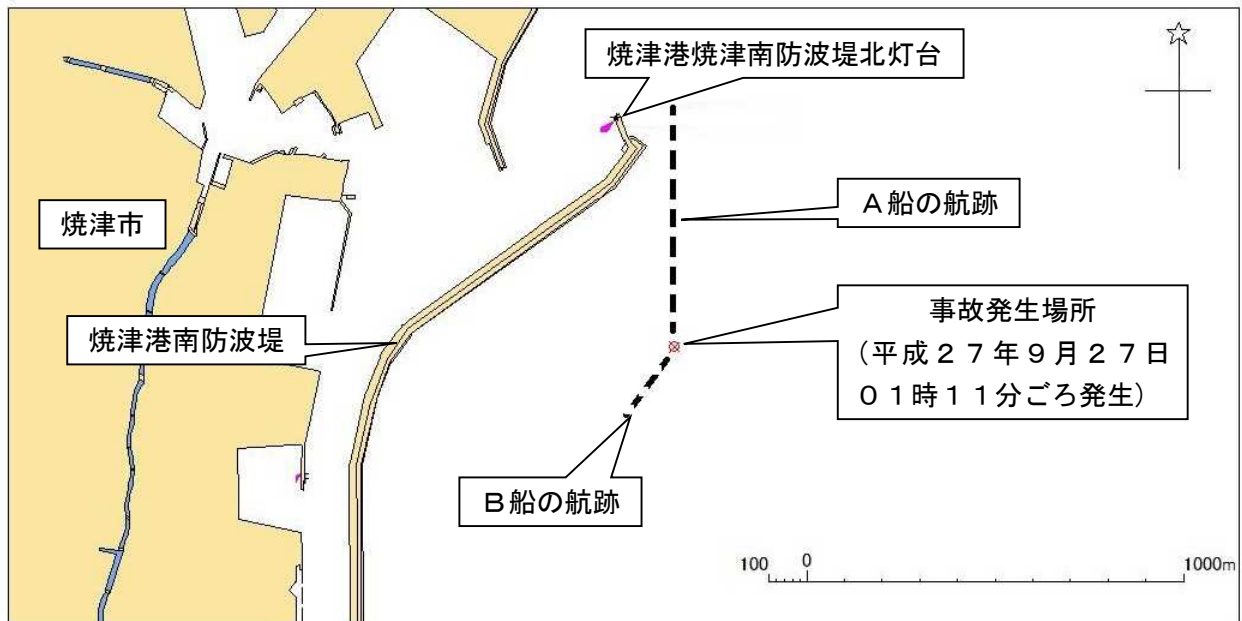
付図1 事故発生経過概略図

(平成31年8月2日まで有効)
死傷者等	A なし B 軽傷 2人(釣り客)
損傷	A 船首外板に亀裂等 B 左舷外板に亀裂、船橋の圧壊等
気象・海象	気象：天気 晴れ、風向 北、風力 1 海象：海上 平穏、潮汐 上げ潮の中央期
事故の経過	<p>A船は、船長A及び甲板員A<sub>1</sub>ほか1人(以下「甲板員A<sub>2</sub>」という。)が乗り組み、平成27年9月27日01時00分ごろ焼津港焼津地区を出航した。</p> <p>船長Aは、焼津港焼津南防波堤北灯台を通過した後、漁場へ向けて南進し、右舷方に4～5隻の他船を目視により認めたものの、船首方に他船を認めなかったため、自動操舵に切り換え、約9ノット(kn)の速力(対地速力、以下同じ。)として甲板員A<sub>1</sub>と操船を交替し、操業の準備を行うため、船尾甲板へ向かった。</p> <p>甲板員A<sub>1</sub>は、操舵装置の前にある椅子に腰を掛けて見張りを行っていたところ、右舷方約50mのところから接近して来るB船を認めたが、A船と接近するものの、船首方を通過するものと目測で判断して続航し、その後、B船から目を離し、遠方のまき網漁船の方を見ていた。</p> <p>A船は、焼津港焼津南防波堤北灯台の南方を南進中、甲板員A<sub>1</sub>が、右舷船首方のB船と衝突することに至近で気付いたものの、何も動作を取ることができず、01時11分ごろ、その船首とB船の左舷とが衝突した。</p> <p>A船は、機関を後進にかけてB船から離れ、B船が自力で港へ戻る旨を聞き、焼津港焼津地区へ自力で戻った。</p> <p>B船は、船長Bが1人で乗り組み、釣り客等7人を乗せ、01時00分ごろ焼津港小川<sup>こがわ</sup>地区を出航した。</p> <p>B船は、船長Bが操縦室で操船し、焼津港焼津南防波堤南灯台を通過した後、速力約6knで北東進して船首方の釣りをを行っている船舶を避けながら、焼津港南防波堤の東方の釣り場へ向かった。</p> <p>B船は、船長Bが、釣りをを行う予定の場所に近づいたので、減速してクラッチを中立にして前進行きあしにより北東進しながら魚群探知機で海底の状況を確認し、停船して釣りを開始しようとしていたところ、左舷方約20mのところから接近して来るA船に気付き、機関を前進にかけて右舵を取ったものの、A船と衝突した。</p> <p>B船の釣り客2人は、衝突の衝撃で身体を船体にぶつけて負傷した。</p> <p>B船は、船長Bが、海上保安庁へ本事故の発生を通報し、周囲にいた僚船と無線で交信した後、焼津港小川地区へ向けて航行を開始した</p>

<p>ものの、燃料タンクに浸水して機関が停止したので、僚船に救援を要請し、来援した僚船にえい航されて焼津港小川地区へ帰った。</p> <p>負傷したB船の釣り客2人は、後日病院へ行き、1人が左大腿四頭筋肉血腫と、1人が骨盤挫傷等とそれぞれ診断された。</p> <p>(付図1 事故発生経過概略図 参照)</p>
<p>その他の事項</p>	<p>甲板員A<sub>1</sub>は、約60年の漁業の経験があつてA船の船頭を兼務しており、一級小型船舶操縦士免許を受有していたが、操縦免許証の更新を行っていなかった。</p> <p>甲板員A<sub>2</sub>は、本事故時、操縦室内の寝台で就寝していた。</p> <p>A船は、本事故当時、使用していたレーダーのレンジが0.75海里(M)であり、航海灯を点灯していた。</p> <p>船長Aは、本事故時、船尾での作業を終えて操縦室へ戻る途中でB船との接近に気付き、操縦室に戻ろうとしたものの、間に合わなかった。</p> <p>船長Bは、約55年の漁船及び釣り船の経験を有し、本事故海域に精通していた。</p> <p>B船は、航海灯を表示して出航し、焼津港焼津南防波堤南灯台を通過後に作業灯及び集魚灯を点灯しており、使用していたレーダーのレンジが1.5Mであった。</p> <p>船長Bは、焼津港南防波堤の東方において、B船の周囲に釣りを行っている漁船及び釣り船が複数いたので、接近する他船がいたとしても、この漁船群を避けるものと思っており、また、本事故時、B船の集魚灯が明るくて目視による見張りを行いにくい状況であり、A船に気付くのが遅れたと思った。</p>
<p>分析</p> <p>乗組員等の関与</p> <p>船体・機関等の関与</p> <p>気象・海象等の関与</p> <p>判明した事項の解析</p>	<p>A あり、B あり</p> <p>A なし、B あり</p> <p>A なし、B なし</p> <p>A船は、焼津港焼津南防波堤北灯台の南方を南進中、甲板員A<sub>1</sub>が、右舷方約50mのところから接近して来るB船を認め、B船がA船の船首方を通過すると目測し、その後遠方のまき網漁船に注意を向けていたことから、B船が減速したことに気付かずに航行し、B船と衝突したものと考えられる。</p> <p>B船は、焼津港焼津南防波堤北灯台の南方において、前進行きあしにより北東進しながら停船して釣りを開始しようとしていた際、船長Bが、B船の集魚灯の明かりでA船に気付くのが遅れたことから、A船に至近で気付き、機関を前進にかけて右舵を取ったものの、A船と衝突したものと考えられる。</p> <p>船長Bは、焼津港南防波堤の東方のB船の周囲に釣りを行っている漁船及び釣り船が複数いたので、接近する他船がいたとしても、この</p>

漁船群を避けるものと思って魚群探知機を見ており、また、B船の集魚灯が明るくて目視による見張りを行いにくい状況であったことから、A船に気付くのが遅れたものと考えられる。
原因	本事故は、焼津港焼津南防波堤北灯台の南方において、A船が南進中、B船が前進行きあしにより北東進しながら停船して釣りを開始しようとしていた際、甲板員A <sub>1</sub> が、右舷方約50mのところから接近して来るB船を認めた際、B船が船首方を通過すると目測し、その後遠方のまき網漁船に注意を向けていたため、B船が減速したことに気付かず航行し、また、船長BがB船の集魚灯の明かりでA船の接近に気付くのが遅れたため、船長Bが、A船に至近で気づき、機関を前進にかけて右舵を取ったものの、両船が衝突したことにより発生したものと考えられる。
参考	今後の同種事故等の再発防止に役立つ事項として、次のことが考えられる。 <ul style="list-style-type: none"> <li>・航行中は、常時、周囲の見張りを適切に行うこと。</li> <li>・接近する他船を認め、衝突のおそれがないと判断した場合でも、十分遠ざかるまで慎重に他船の動静を観察すること。</li> </ul>
