## 船舶事故調査報告書

平成28年2月4日  
 運輸安全委員会（海事専門部会）議決  
 委員 庄 司 邦 昭（部会長）  
 委員 小須田 敏  
 委員 根 本 美 奈

事故種類	衝突
発生日時	平成27年6月20日 10時20分ごろ
発生場所	石川県七尾市長者ヶ鼻北北西方沖 猿島南方灯標から真方位018°780m付近 （概位 北緯37°08.2′ 東経136°54.3′）
事故の概要	遊漁船ALBART IIIは、北北西進中、また、手漕ぎボート（船名なし）は、南進を始めた頃、両船が衝突した。 手漕ぎボートは、乗船者1人が負傷し、左舷及び右舷中央部に破口、船体中央部に亀裂等を生じ、また、ALBART IIIは、船首下部及び船底に擦過傷を生じた。
事故調査の経過	平成27年6月20日、本事故の調査を担当する主管調査官（神戸事務所）ほか1人の地方事故調査官を指名した。 原因関係者から意見聴取を行った。
事実情報 船種船名、総トン数 船舶番号、船舶所有者等 L×B×D、船質 機関、出力、進水等	A 遊漁船 ALBART III、1.5トン 294-14506石川、個人所有 6.77m (Lr) × 2.32m × 0.84m、FRP ガソリン機関、110.3kW、平成元年2月 B 手漕ぎボート（船名なし）、総トン数なし なし、個人所有 約3.60m × 約1.14m × 約0.42m、FRP 機関なし、不詳
乗組員等に関する情報	A 船長A 男性 46歳 一級小型船舶操縦士・特定 免許登録日 平成19年4月27日 免許証交付日 平成25年4月15日 （平成30年6月8日まで有効） B 乗船者B <sub>1</sub> 男性 64歳 乗船者B <sub>2</sub> 男性 64歳
死傷者等	A なし B 重傷 1人（乗船者B <sub>1</sub> ）
損傷	A 船首下部及び船底に擦過傷 B 左舷及び右舷中央部に破口、船底中央部に亀裂、左舷中央付近の

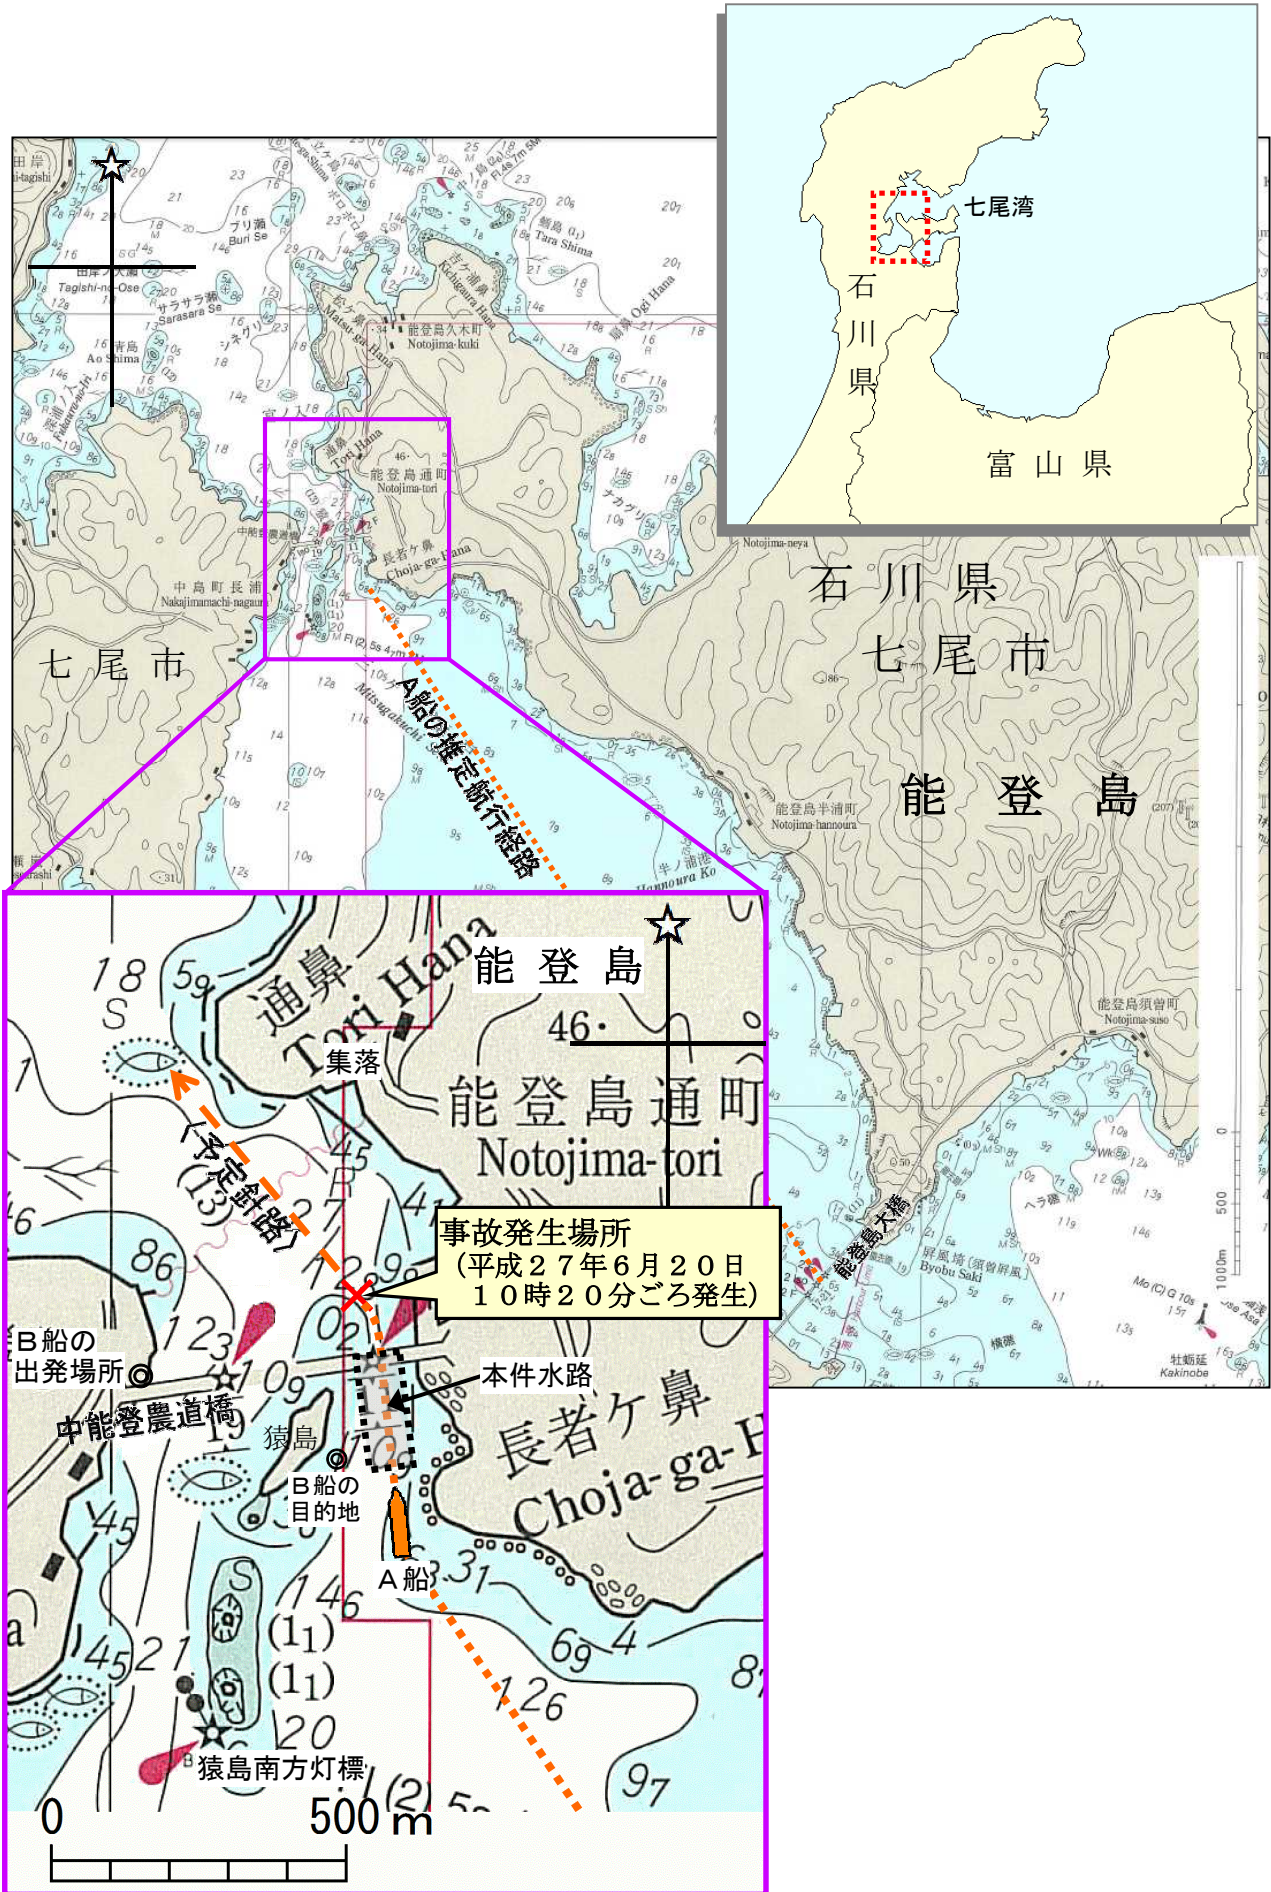
付図1 事故発生経過概略図

外板に擦過傷、オール1本に折損
気象・海象	気象：天気 曇り、風向 北東、風速 約3m/s、視界 良好 海象：波高 約0.2m、波向 南西、水温 約24℃
事故の経過	<p>A船は、船長Aが1人で乗り組み、釣り客3人を乗せ、船長Aが操縦席に腰を掛けて操船を行い、釣り客3人が操縦席の船首方でデッキに直接腰を下ろし、七尾市能登島南方沖から石川県穴水町穴水港<sup>あなみず</sup>へ向けて帰航していた。</p> <p>船長Aは、長者ヶ鼻南西方沖に至った頃、能登島と七尾市猿島との間の水路（以下「本件水路」という。）を航行するために右転し、約30km/hの速力（対地速力、以下同じ。）で能登島西部の集落を船首目標とした。</p> <p>船長Aは、本件水路に架かる中能登農道橋の下を通過して増速し、左舷側の浅瀬の存在を示す標識を通過したのち、左転して七尾市<sup>とまりはな</sup>通鼻を船首目標とし、北北西進を始めて約32km/hの速力となった頃、釣り客から前に船が居る旨の声を聞き、体を右舷側にずらして前方を見たところ、A船船首部の下方にB船を認め、機関のクラッチを中立の位置とした。</p> <p>A船は、平成27年6月20日10時20分ごろ、その船首部とB船の左舷中央部とが衝突し、B船を乗り切った。</p> <p>船長Aは、振り返ったところ、転覆したB船にしがみついている2人を認め、A船を反転させてB船の所へ向かい、釣り客の助けを借りて2人をA船に引き揚げた。</p> <p>船長Aは、B船の乗船者2人をB船の出発場所に運んで救急車を要請し、また、海上保安庁に本事故の発生を通報した。</p> <p>B船は、2人（以下「乗船者B<sub>1</sub>」及び「乗船者B<sub>2</sub>」という。）が乗り、中能登農道橋の北側で能登島寄りの海域において、船首から錨<sup>おもり</sup>の代わりとなるコンクリートブロックの重りを投入し、釣りをを行うために錨泊していた。</p> <p>B船の乗船者2人は、釣果がなく、餌がまだ残っていたので、猿島東方沖に移動して釣りをを行うこととし、道具を片付け、乗船者B<sub>2</sub>が船尾部に腰を掛け、乗船者B<sub>1</sub>が、重りを揚げたのち、中央部に腰を掛け、オールを漕いで南方への移動を開始した。</p> <p>乗船者B<sub>2</sub>は、B船が南へ向けて動き始めた頃、左舷船首方に北進するA船を認め、B船の左舷方を通過して行くものと思っていたところ、A船が中能登農道橋を通過したのちに変針し、速力を増してB船に向かって来ることを認めた。</p> <p>乗船者B<sub>2</sub>は、何回か危ないと声を出し、また、乗船者B<sub>1</sub>は、B船に向けて航行しているA船に気付き、A船の速度が速いので危険を感じ、南方に存在する浅瀬の方へ向けて漕いだ。</p> <p>B船は、乗船者B<sub>2</sub>が、A船がB船に向かって来るようになってか</p>

<p>ら10秒程度経過したと感じた頃、B船の左舷中央部とA船の船首部とが衝突し、中央部をA船が通過したのち、右舷側に転覆した。</p> <p>乗船者B<sub>2</sub>は、転覆したB船の船底にはい上がったのち、船首方（北西方）の海面に乗船者B<sub>1</sub>を認めた。</p> <p>乗船者B<sub>1</sub>及び乗船者B<sub>2</sub>は、A船に救助されてB船の出発場所に運ばれ、その後、救急車で七尾市の病院に搬送され、乗船者B<sub>1</sub>が外傷性脳内出血、外傷性くも膜下出血、急性硬膜下血腫と診断されて手術が行われ、32日間入院し、乗船者B<sub>2</sub>は、診察を受けたのち、帰宅した。</p> <p>B船は、本事故発生場所付近において、転覆した状態で浮いていたところをA船によってB船の出発場所に戻された。</p> <p>（付図1 事故発生経過概略図 参照）</p>
<p>その他の事項</p>	<p>A船は、約13～14km/hの速力になれば、船首の浮上が始まって約20km/hで最大となり、更に増速すれば、次第に船首の浮上は減少していた。</p> <p>船長Aは、長者ヶ鼻付近で右転する際、猿島南方沖に2隻の小型船舶を認めた以外には、本件水路及び中能登農道橋の北側に他船を認めなかった。</p> <p>船長Aは、ふだんから操縦席に腰を掛けて操船を行っていたが、目線が低くなるので、座面にペンドル（船側外板に取り付ける防舷材）を敷いて目線を高くしており、時折伸び上がって船首方の見張りを行っていた。さらに、操縦席から時折身体を横にずらして船首方を見ることも行っていた。</p> <p>船長Aは、本事故発生場所付近の航行経験が多くあり、本件水路の可航幅が狭いので、ふだんから長者ヶ鼻付近で右転するとともに減速し、中能登農道橋の下を通過後、増速していた。</p> <p>乗船者B<sub>2</sub>は、本事故発生場所付近において、手漕ぎボートを使用しているの釣りの経験が長年あり、また、本事故発生場所の南方に浅瀬が存在していることを知っており、今までに同浅瀬に進入する船舶を見たことがなかったので、本事故時も左舷船首方に認めたA船が、B船の左舷方を直進して通過するものと思っていた。</p> <p>B船は、乾舷が小さく、船内に構造物がなく、また、エアホーンなどの音を出す器具はなかった。</p> <p>船長A及び釣り客3人並びに乗船者B<sub>1</sub>及び乗船者B<sub>2</sub>は、全員が救命胴衣を着用していた。</p>
