## 船舶事故調査報告書

平成28年2月4日  
 運輸安全委員会（海事専門部会）議決  
 委員 庄司邦昭（部会長）  
 委員 小須田 敏  
 委員 根本美奈

| 事故種類 | 同乗者負傷 |

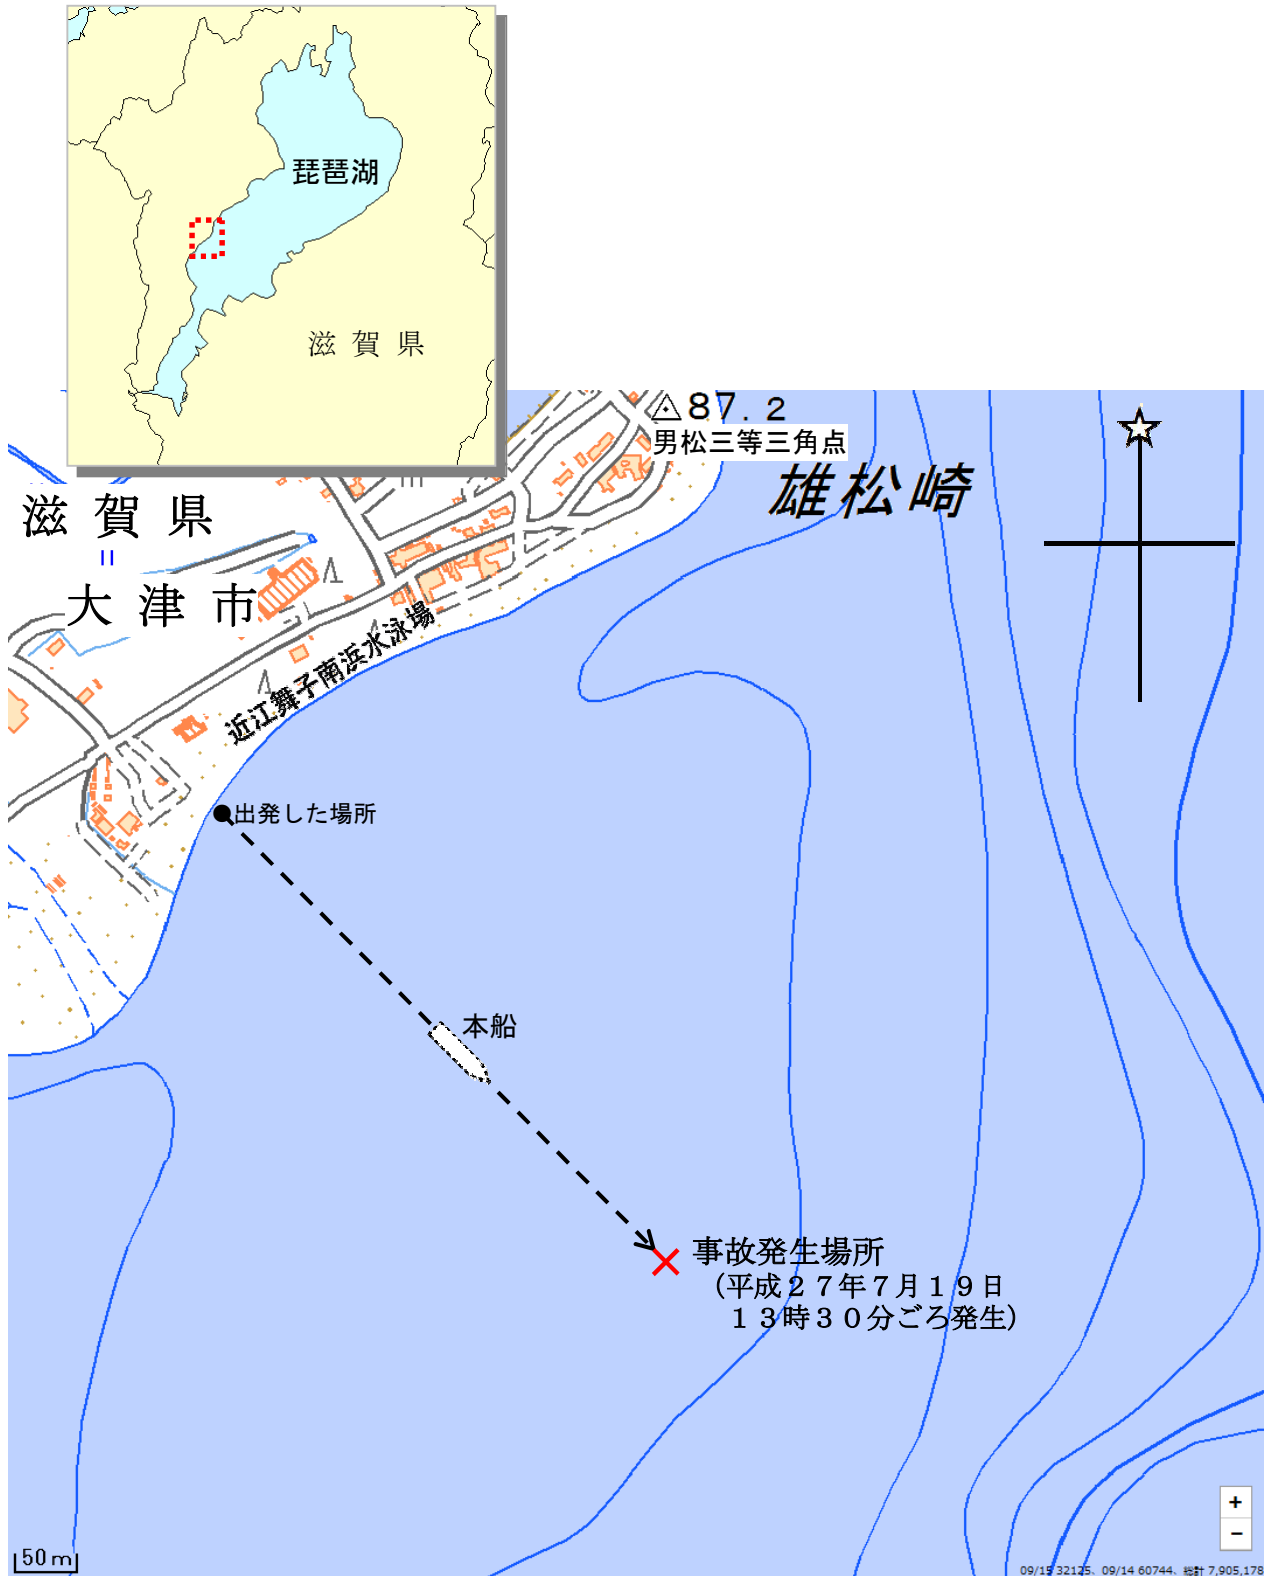
付図1 事故発生経過概略図

| | <p>じているのではないかと思い、また、船体に取り付けられたタワーが振動するので、出発した場所の約500m沖に至った所で減速した際、平成27年7月19日13時30分ごろ、後方から「ドン」という音が聞こえ、振り返ったところ、同乗者Aが泣き出したことを認め、更に「ポチャン」という音が聞こえたので、右舷側を見たところ、右舷方の水面に本船の錨を認めた。</p> <p>船長は、同乗者Aの左側頭部が腫れていくことを認めて急いで出発した場所に戻り、知人から既に119番通報を行った旨を聞いた。</p> <p>同乗者Aは、救急車及びドクターヘリによって大津市の病院に搬送され、頭部の負傷により、24日間入院した。</p> <p>(付図1 事故発生経過概略図 参照)</p> |
| <p><b>分析</b></p> <p>乗組員等の関与</p> <p>船体・機関等の関与</p> <p>気象・海象等の関与</p> <p>判明した事項の解析</p> | <p>あり</p> <p>なし</p> <p>なし</p> <p>本船は、近江舞子南浜水泳場南方の湖岸を出発して南東進中、船長が、出発する際に錨索を外し忘れたことから、伸縮性のある錨索で錨を引きながら航行し、減速した際、錨が錨索の張力で跳ね上がって同乗者Aの頭部に当たり、同乗者Aが負傷したものと考えられる。</p> <p>船長は、本船が陸岸の方に流されていたので、同乗者Aほか7人を乗せてすぐに出発しようとしていたことから、錨索を外すことを失念</p> |

| | し、また、航行中、錨を引いていることにも気付かなかったものと考えられる。 |
| <b>原因</b> | 本事故は、本船が、近江舞子南浜水泳場南方の湖岸を出発して南東進中、船長が、出発する際に錨索を外し忘れたため、減速した際、錨が錨索の張力で跳ね上がって同乗者Aの頭部に当たったことにより発生したものと考えられる。 |

| <b>参考</b> | <p>今後の同種事故等の再発防止に役立つ事項として、次のことが考えられる。</p> <ul style="list-style-type: none"> <li>・錨泊した状態から出発する場合、船体から錨索を外し忘れることがないように、確認すること。</li> </ul> |
