船舶事故調査報告書

平成28年1月14日
 運輸安全委員会（海事専門部会）議決
 委員 庄 司 邦 昭（部会長）
 委員 小須田 敏
 委員 根 本 美 奈

事故種類	乗揚
発生日時	平成27年4月11日 05時30分ごろ
発生場所	島根県西ノ島町西ノ島南岸 三度港防波堤灯台から真方位172°670m付近 （概位 北緯36°03.5′ 東経132°57.3′）
事故の概要	漁船第六十七浦郷丸は、北北西進中、乗り揚げた。 第六十七浦郷丸は、舵軸などに曲損、船首部船底に破口を生じた。
事故調査の経過	平成27年7月6日、本事故の調査を担当する主管調査官（広島事務所）ほか1人の地方事故調査官を指名した。 原因関係者から意見聴取を行った。
事実情報 船種船名、総トン数 船舶番号、船舶所有者等 L×B×D、船質 機関、出力、進水等	漁船 第六十七浦郷丸、19トン SN2-2895（漁船登録番号）、浦郷水産株式会社 26.50m×4.37m×2.02m、FRP ディーゼル機関、809.00kW、平成26年3月31日 第292-50677号（船舶検査済票の番号）
乗組員等に関する情報	船長 男性 69歳 一級小型船舶操縦士・特殊小型船舶操縦士・特定 免許登録日 昭和55年6月2日 免許証交付日 平成24年3月1日 （平成29年3月19日まで有効）
死傷者等	なし
損傷	舵軸、プロペラ及びプロペラ軸に曲損、船首部船底に破口
気象・海象	気象：天気 晴れ、風向 北西、風力 1、視界 良好 海象：潮汐 上げ潮の初期 日出時刻：05時41分
事故の経過	本船は、船長が1人で乗り組み、平成27年4月10日17時00分ごろ島根県西ノ島町浦郷港を出港し、23時30分ごろから島根県松江市多古鼻北方沖で、本船を含む6隻で船団を組み、まき網漁を始めた。 本船は、船長が、まき網漁の最中に眠気を感じたので、11日02時30分ごろ船団を離れ、約1時間仮眠をとった後、03時30分ごろ浦郷港に向けて漁場を発した。

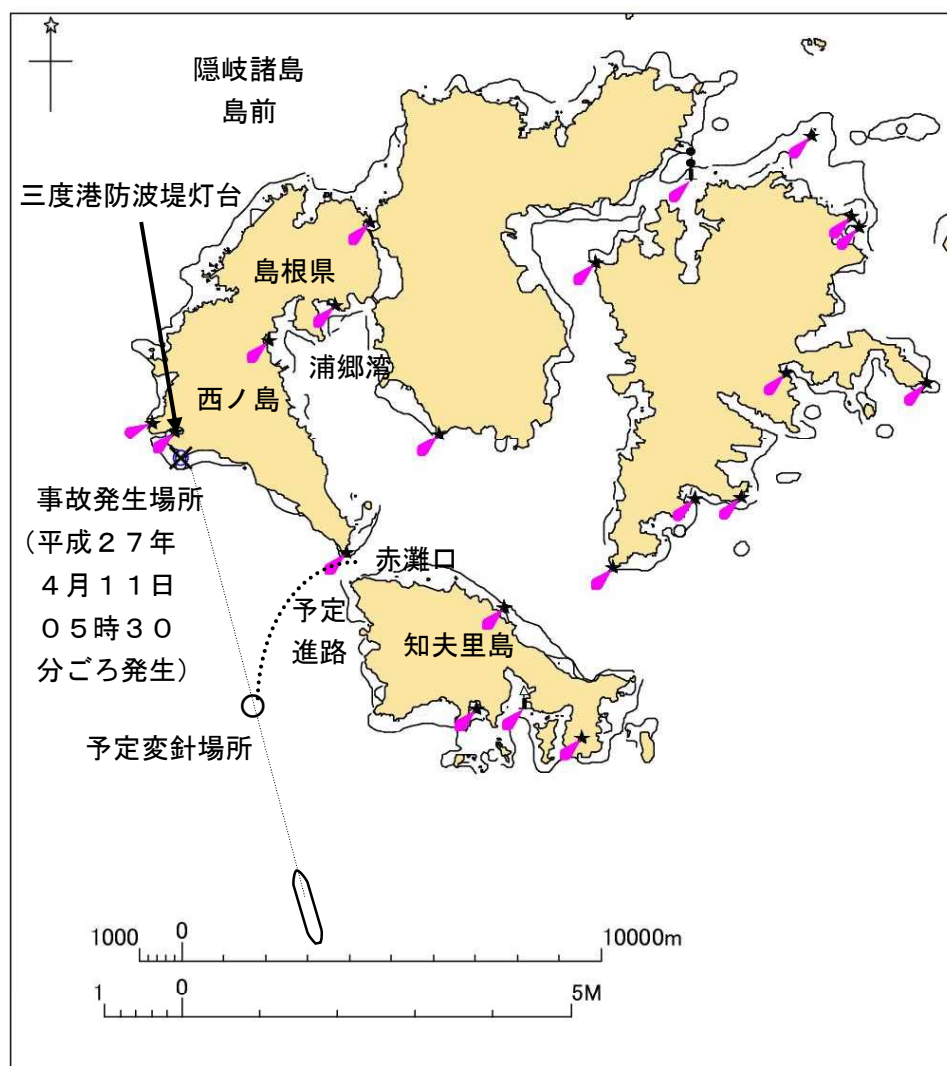
付図1 事故発生経過概略図

<p>船長は、島根県知夫村知夫里島の西方沖で知夫里島と西ノ島との間の赤灘口に向けて右転する予定で、操舵室の椅子に腰を掛け、約14ノットの対地速力で自動操舵により北北西進中、いつしか居眠りに陥った。</p> <p>船長は、05時30分ごろ乗揚の衝撃で目が覚め、西ノ島南岸に乗り揚げたことを知り、自力での離礁は困難であると思い、僚船3隻に救助を依頼するとともに、漁業協同組合にクレーン台船の手配を依頼した。</p> <p>本船は、クレーン台船で引き出され、同台船に載せられて浦郷港に入港した。</p> <p>(付図1 事故発生経過概略図 参照)</p>
その他の事項	<p>本船の本事故時の喫水は、船首約1.0m、船尾約1.5mであった。</p> <p>本船は灯船（探索船）であり、船長は船団の漁労長も兼ねていた。</p> <p>船長は、本事故発生場所付近の航行経験は豊富であった。</p> <p>本船の操業は、日曜日から金曜日まで行い、土曜日は休日に出漁しなかった。</p> <p>船長は、ふだん出漁前に自宅で昼寝をしていたが、本事故当日は、昼寝の時間がふだんより短かった。</p> <p>船長は、日頃の操業で疲れを感じており、漁場付近で仮眠をとったが、仮眠を終えたとき、完全に覚醒したとは感じていなかった。</p> <p>船長は、本事故当時、操舵室内の窓及び扉を閉めていたが、冷暖房は行っていなかった。</p> <p>船長は、本事故後、浦郷港に向けて漁場を発したとき、本船の周囲には他船はいなかったため、緊張感が緩んだと思った。</p>
分析 乗組員等の関与 船体・機関等の関与 気象・海象等の関与 判明した事項の解析	<p>あり</p> <p>なし</p> <p>なし</p> <p>本船は、西ノ島南方沖を自動操舵により北北西進中、船長が居眠りに陥ったことから、予定変針場所を通過して西ノ島南岸に乗り揚げたものと考えられる。</p> <p>船長は、日頃の操業で疲れを感じており、漁の最中に眠気を感じて仮眠をとったものの、周囲に他船を見掛けなかったこともあり緊張が緩んだ上に、自動操舵として椅子に腰を掛けて見張りを続けていたことから、居眠りに陥ったものと考えられる。</p>

原因	<p>本事故は、夜間、本船が、西ノ島南方沖を自動操舵により北北西進中、船長が居眠りに陥ったため、予定変針場所を通過して西ノ島南岸に乗り揚げたことにより発生したものと考えられる。</p>
参考	<p>船舶所有者は、本事故後、本船を3人乗組体制とした。</p>

<p>今後の同種事故等の再発防止に役立つ事項として、次のことが考えられる。</p> <ul style="list-style-type: none">・疲労が蓄積した状態で出漁しないよう、労務管理を適切に行うこと。
--	--
