船舶事故調査報告書

平成28年1月14日
 運輸安全委員会（海事専門部会）議決
 委員 庄 司 邦 昭（部会長）
 委員 小須田 敏
 委員 根 本 美 奈

| 事故種類 | 乗組員負傷 |
| 発生日時 | 平成27年4月26日 08時55分ごろ |

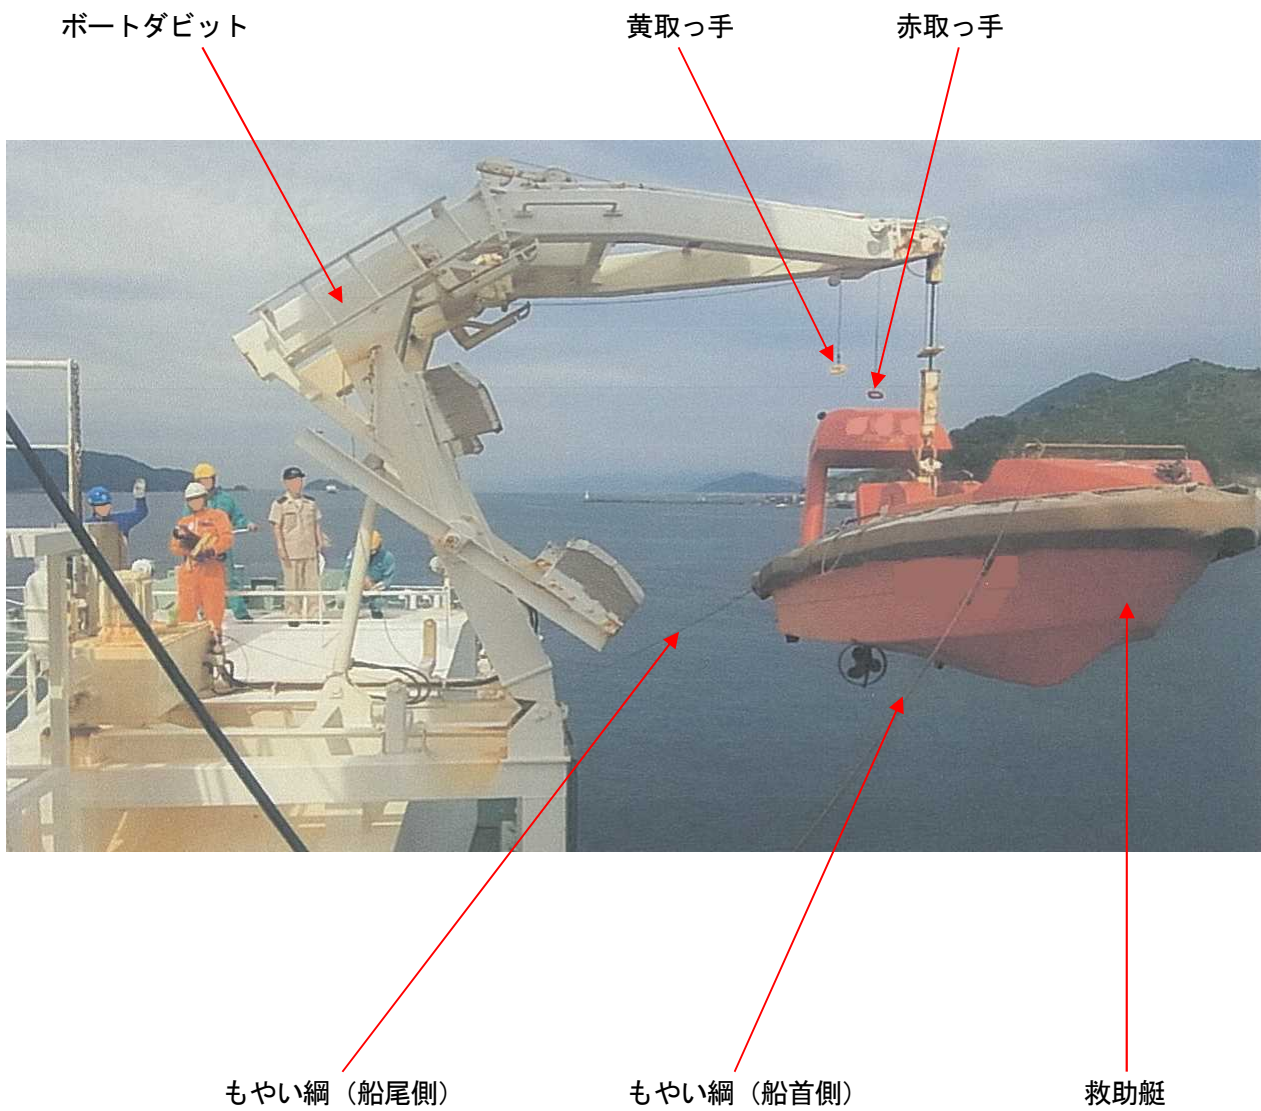
救助艇は、航海士Aが救助艇の中で立ち上がってほぼ肩の高さにある黄取っ手を引いたとき、不意に降下し始めた。

救助艇が降下し始めたとき、甲板員Aは危険を感じて赤取っ手から手を放して救助艇の中にしゃがみ込んだが、航海士Aは、救助艇が急に降下するとは思っていなかったことと救助艇の降下するスピードが速く感じられたことから驚き、とっさに黄取っ手と赤取っ手にしがみ付いた。

航海士Aは、やがて力尽きて手を放し、平成27年4月26日08時55分ごろ、約10m下方の救助艇の上に落下した。

（写真1 救助艇及びポートダビットの振出し状況 参照）

| <p>分析</p> <p>乗組員等の関与</p> <p>船体・機関等の関与</p> <p>気象・海象等の関与</p> <p>判明した事項の解析</p> | <p>あり</p> <p>あり</p> <p>なし</p> <p>本船は、八幡浜港フェリー棧橋に着棧中、救助艇の振出し降下訓練において、油圧シリンダでボートダビットを振り出した後、重力降下機構で救助艇を降下させようとして赤取っ手を引いた際、救助艇が降下しなかったことから、航海士Aが、船長の指示に従って黄取っ手を引いたところ、不意に救助艇が降下し始めたことに驚き、とっさに黄取っ手と赤取っ手にしがみ付いたものの、約10m下方の救助艇の上に落下して負傷したものと考えられる。</p> <p>本船のボートダビットは、本事故時、ブレーキレバー付け根の軸部が錆で固着していたこと、ブレーキレバーの角度が不適切な位置にセットされていたこと、ボートダビットが完全に舷外へ振り出されていない状態であったこと、及びブレーキレバーがストッパに強く当たった反動でブレーキレバーがリセット方向に戻り、機械ブレーキが半ク</p> |

| | <p>ラッチの状態が保持されたことのいずれかによって、ブレーキレバーの円滑な動きが妨げられて救助艇が降下しなかった可能性があると考えられるが、その状況を明らかにすることはできなかった。</p> <p>船長は、ボートダビットを振り出した後、赤取っ手を引いても救助艇が降下しない状況下、黄取っ手を引くことによって不意に救助艇が降下し始めるおそれがあったものの、航海士Aに対し、黄取っ手を引くよう指示する際、直ちに手を放して低い姿勢を保つよう事前に注意を与えていなかったものと考えられる。</p> <p>船長は、ボートダビットの機構を十分に理解していなかったことから、赤取っ手が引かれた状態でブレーキレバーリセットロープを引くよう指示したものと考えられる。</p> |

写真1 救助艇及びポートダビットの振出し状況

| <p>参考</p> | <p>A社では、本事故の発生を受け、再発防止のため次の措置を講じた。</p> <ul style="list-style-type: none"> ・救助艇の振出し降下訓練に初めて参加する乗組員は、乗艇させずに見学させ、訓練の一連の流れを見せて、訓練に関する理解度を確認したうえで、段階を踏んで訓練に参加させることとした。 ・新規に採用した乗組員が操練等に参加する場合、船長、機関長及び一等航海士はあらかじめミーティングを行い、新規に採用した乗組員の理解度等に関する認識の共有化を図ることとした。 ・運航船が八幡浜港に集結する時期を選び、かつ、休暇中の乗組員も参集（合計49人）させ、救助艇の取扱説明会を平成27年5月28日に本船上で実施した。 |
