船舶事故調査報告書

事故種類	乗揚
発生日時	平成27年5月18日 22時25分ごろ
発生場所	広島県竹原市大久野島南東岸 大久野島灯台から真方位040° 710m付近 （概位 北緯34° 18.4′ 東経132° 59.9′）
事故の概要	旅客船ホワイト フリッパーは、南進中、乗り揚げた。 ホワイト フリッパーは、船底に亀裂を生じた。
事故調査の経過	平成27年6月16日、本事故の調査を担当する主管調査官（広島事務所）ほか1人の地方事故調査官を指名した。 原因関係者から意見聴取を行った。
事実情報 船種船名、総トン数 船舶番号、船舶所有者等 L×B×D、船質 機関、出力、進水等	旅客船 ホワイト フリッパー、19トン 290-38905 広島、一般財団法人休暇村協会 16.55m×4.18m×1.24m、FRP ディーゼル機関2基、426.60kW（合計）、平成3年7月
乗組員等に関する情報	船長 男性 70歳 一級小型船舶操縦士・特殊小型船舶操縦士・特定 免許登録日 昭和63年7月8日 免許証交付日 平成25年6月6日 （平成30年7月7日まで有効）
死傷者等	なし
損傷	船底に亀裂
気象・海象	気象：天気 曇り、風向 北北西、風力 1、視界 良好 海象：潮汐 上げ潮の末期 月没時刻：19時07分
事故の経過	本船は、船長が1人で乗り組み、船首約0.6m及び船尾約1.6mの喫水で、平成27年5月18日22時10分ごろ大久野島南岸の第1棧橋（以下「第1棧橋」という。）に向けて竹原市忠海港 ^{ただのうみ} を出港した。 船長は、舵輪の後方に立ち、約12ノットの対地速力で、愛媛県今治市四十島の島影 ^{しじゅう} を船首目標とし、右舷船首方に大久野島を見ながら手動操舵により南進した。 船長は、大久野島南東岸の第2棧橋（以下「第2棧橋」という。）

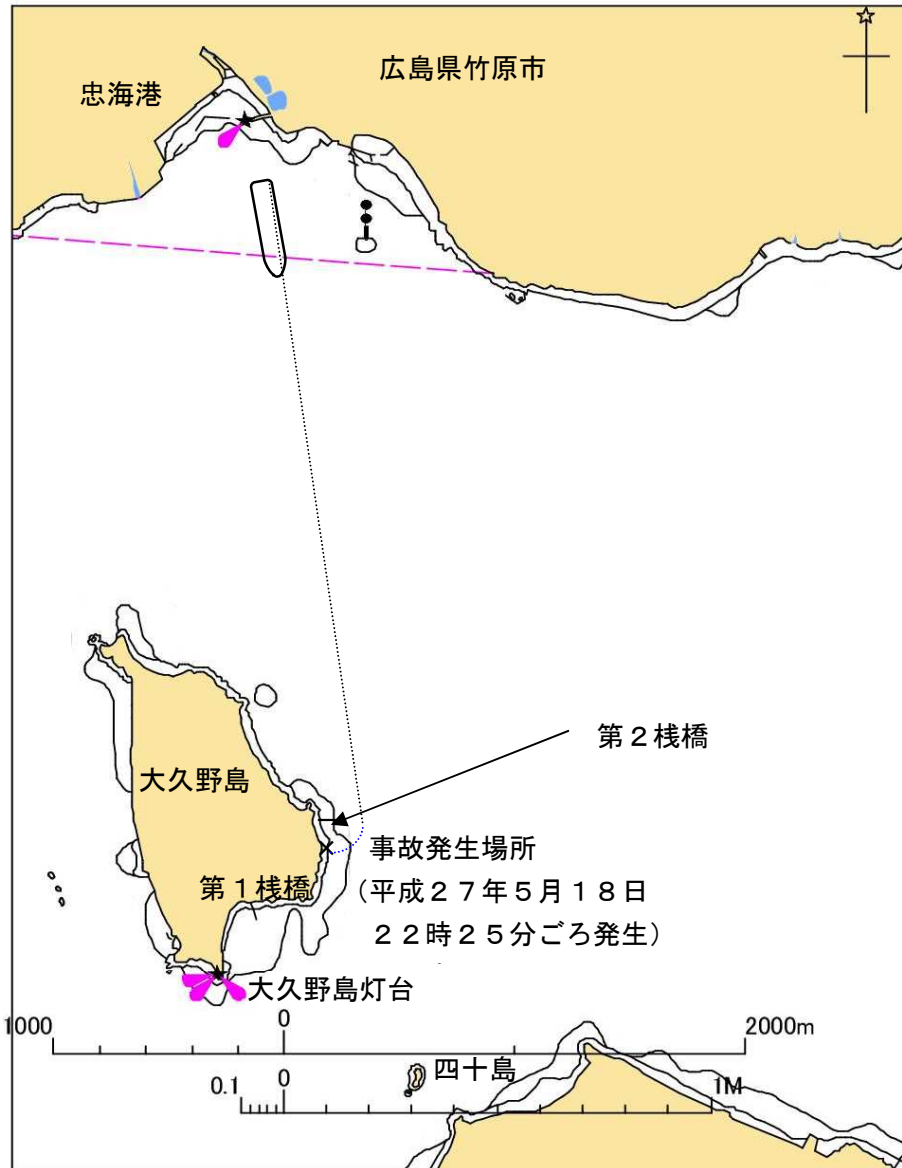
付図1 事故発生経過概略図1

<p>を右舷方約50mに見て通過した時、0.75海里レンジとしたレーダーの感度等の調整を行うことを思い付き、同調整を始めた。</p> <p>本船は、船長がレーダーの調整をしていたところ、22時25分ごろ、第2棧橋南方の大久野島南東岸の岩場に乗り揚げた。</p> <p>船長は、機関を後進に入れて自力で離礁し、第2棧橋に着けた後、船舶所有者担当者に本事故の発生を報告した。</p> <p>(付図1 事故発生経過概略図1、付図2 事故発生経過概略図2 参照)</p>
<p>その他の事項</p>	<p>本船は、大久野島の休暇村で働く職員を忠海港に送るため、21時50分ごろ第2棧橋を出発し、22時05分ごろ忠海港に入港した。</p> <p>本船には、GPSプロッターが備えられていなかったが、操縦席前方にマグネットコンパスが備えられていた。</p> <p>船長は、操縦席左前方にあるレーダーの調整を行うため、舵輪後方に立ち、前かがみの姿勢になって左手で舵輪を握り、レーダー画面を見ながら右手でレーダーの感度調整つまみ等を操作していた。</p> <p>船長がレーダーの調整を始めた時、周囲に他船はいなかった。</p> <p>船長は、着棧中にレーダーの感度調整等を行うと陸地の映像が多くて調整が難しくなるので、航行中に感度調整等を行うことにした。</p> <p>レーダー画面は、本事故発生前、感度調整がうまくできず、ほとんど全面黄色の表示になっていた。</p> <p>第1棧橋と第2棧橋には外灯が設置されていたが、本事故発生現場付近の陸岸は、民家等の明かりがなく、本事故当時、真っ暗な状況であった。</p>
<p>分析</p> <p>乗組員等の関与</p> <p>船体・機関等の関与</p> <p>気象・海象等の関与</p> <p>判明した事項の解析</p>	<p>あり</p> <p>なし</p> <p>なし</p> <p>本船は、大久野島南東方沖を南進中、船長が、レーダーの感度調整等を行って進行方向を確認していなかったことから、同島南東岸の岩場に向かう態勢となっていることに気付かず、同岩場に乗り揚げたものと考えられる。</p> <p>船長は、着棧中にレーダーの感度調整等を行うと陸地の映像が画面に入って調整が難しくなるので、航行中にレーダーの感度調整等を行うことにしたものと考えられる。</p> <p>本船の右舵が取られたのは、船長が、操縦席左前方にあるレーダーの調整を行うため、操縦席に腰を掛け、前かがみの姿勢になって左手で舵輪を握り、レーダー画面を見ながら右手でレーダーの感度調整つまみ等を操作中、無意識のうちに転舵させた可能性があると考えられる。</p>
