船舶事故調査報告書

事故種類	衝突
発生日時	平成27年7月30日 17時32分ごろ
発生場所	山口県佐合ノ瀬戸 亀岩灯標から真方位262° 620m付近 （概位 北緯33° 51.7′ 東経132° 04.1′）
事故の概要	液体化学薬品ばら積船協和丸は、東進中、また、漁船瀬戸内丸は、南西進中、両船が衝突した。 協和丸は、左舷中央部に擦過傷を生じ、また、瀬戸内丸は、船首部に凹損を生じた。
事故調査の経過	平成27年8月3日、本事故の調査を担当する主管調査官（広島事務所）ほか1人の地方事故調査官を指名した。 原因関係者から意見聴取を行った。
事実情報 船種船名、総トン数 船舶番号、船舶所有者等 L×B×D、船質 機関、出力、進水等	A 液体化学薬品ばら積船 協和丸、343トン 135923、株式会社菅原ジェネラリスト 52.83m×9.00m×4.10m、鋼 ディーゼル機関、735kW、平成9年1月29日 B 漁船 瀬戸内丸、4.99トン YG3-42510（漁船登録番号）、個人所有 10.57m（Lr）×2.60m×0.83m、FRP ディーゼル機関、48kW（動力漁船登録票による）、昭和53年1月4日
乗組員等に関する情報	A 船長A 男性 70歳 四級海技士（航海） 免許年月日 平成14年1月15日 免状交付年月日 平成23年8月26日 免状有効期間満了日 平成29年1月14日 航海士A 男性 44歳 六級海技士（航海） 免許年月日 平成23年2月10日 免状交付年月日 平成23年2月10日 免状有効期間満了日 平成28年2月9日 B 船長B 男性 66歳

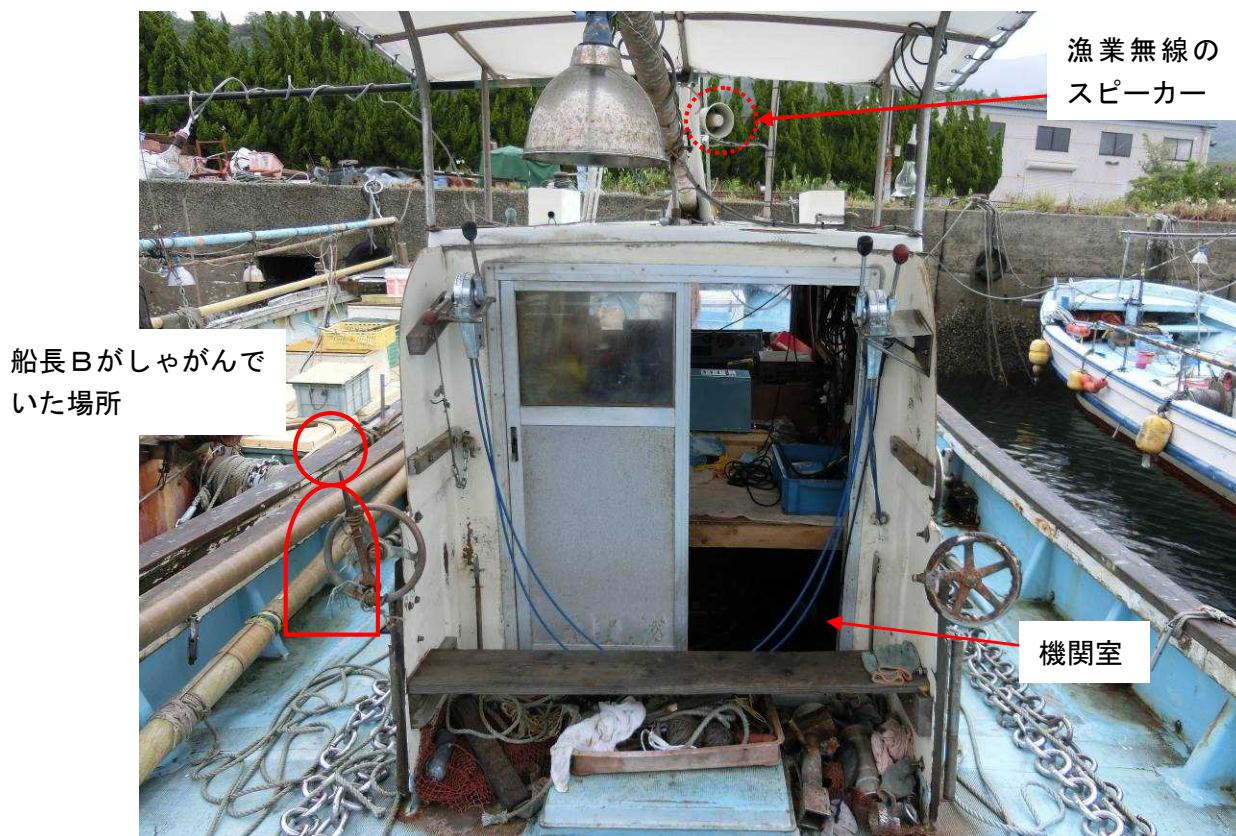
写真1 B船

<p>一級小型船舶操縦士・特殊小型船舶操縦士・特定 免許登録日 昭和50年10月22日 免許証交付日 平成27年7月3日 (平成32年10月10日まで有効)</p>
死傷者等	なし
損傷	<p>A 左舷中央部外板に擦過傷 B 船首船底部に凹損</p>
気象・海象	<p>気象：天気 晴れ、風 なし、視界 良好、気温 約31℃（柳井） 海象：潮汐 上げ潮の中央期</p>
事故の経過	<p>A船は、船長A及び航海士Aほか3人が乗り組み、航海士Aが単独の船橋当直につき、約10ノット（kn）の速力（対地速力、以下同じ。）で、自動操舵により山口県平生町佐合島の西方沖を南東進した。</p> <p>航海士Aは、操舵スタンドの後ろに立ち、佐合島南西方沖で針路設定ダイヤルを操作して真針路077°に設定したところ、左舷船首方に連なって南西進する漁船3隻を視認し、自動操舵から手動操舵に切り換えた。</p> <p>航海士Aは、A船が保持船の立場であり、いずれ漁船3隻が針路を変えてA船を避航するものと思い、針路及び速力を保持して航行を続けていたところ、接近する漁船3隻の針路及び速力に変化が見られないので、汽笛で長音を2回吹鳴してA船の存在を知らせた。</p> <p>航海士Aは、後続の漁船2隻が針路を右に変えるのを認めたが、前方を航行するB船が針路及び速力を変えずに間近に接近したので、短音を急速に5回以上鳴らしたものの、B船が針路及び速力に変化がないまま至近に接近したので、衝突の危険を感じ、右舵一杯を取り、主機を微速力後進とした。</p> <p>A船は、平成27年7月30日17時32分ごろ、佐合ノ瀬戸において、その左舷中央部とB船の船首部とが衝突した。</p> <p>船長Aは、航海士Aが吹鳴した汽笛音を聞いて昇橋し、B船と衝突したことを知り、海上保安庁に本事故の発生を通報した後、本事故発生場所付近に錨泊した。</p> <p>B船は、船長Bが1人で乗り組み、僚船2隻と山口県平生町佐賀漁港を出港し、約8knの速力で自動操舵により南西進した。</p> <p>船長Bは、操舵室の外に立って操船をしていたとき、前方を見たところ、他の船舶を見掛けなかったので、航行の支障となる船舶はいないものと思い、操舵室の左舷側で左舷方を向いてしゃがんだ姿勢で南西進した。</p> <p>船長Bは、南西進を続けていたとき、異音が聞こえたので、機関室から聞こえるものと思い、操舵室の右舷側の出入口から機関室をのぞき見たが、異常が見られず、ふと顔を上げて船首方を見たところ、船</p>
