船舶事故調査報告書

事故種類	乗組員負傷
発生日時	平成26年10月1日 08時10分ごろ
発生場所	北海道網走市網走港北方沖 能取岬灯台から真方位003° 2.25海里付近 （概位 北緯44°09.0′ 東経144°14.8′）
事故の概要	漁船第三平成丸は、ほたて貝桁網漁の操業中、甲板長が負傷した。
事故調査の経過	平成26年10月3日、本事故の調査を担当する主管調査官（函館事務所）ほか1人の地方事故調査官を指名した。 原因関係者から意見聴取を行った。
事実情報 船種船名、総トン数 船舶番号、船舶所有者等 L×B×D、船質 機関、出力、進水等	漁船 第三平成丸、14トン HK2-23873（漁船登録番号）、個人所有 20.43m (Lr) × 4.34m × 1.09m、軽合金 ディーゼル機関、670kW（動力漁船登録票による）、平成26年7月31日
乗組員等に関する情報	船長 男性 46歳 一級小型船舶操縦士・特殊小型船舶操縦士・特定 免許登録日 平成3年6月28日 免許証交付日 平成23年2月18日 （平成28年6月27日まで有効） 甲板長 男性 38歳
死傷者等	重傷 1人（甲板長）
損傷	なし
気象・海象	気象：天気 晴れ、風向 西、風力 2、視界 良好 海象：うねり 波向北西、波高約2m
事故の経過	本船は、船長及び甲板長ほか4人が乗り組み、網走港北方沖の漁場において、ほたて貝を採取するため「八尺」と呼ばれる鉄製桁及び袋網から構成される桁網2台を両舷から海中にそれぞれ投入し、えい網作業を行った。 本船は、「右舷側の八尺」（以下「本件八尺」という。）を揚げてほたて貝を前部甲板上に取り出した後、次の投網準備のため、本件八尺を同甲板の右舷側に置き、空になった袋網を船首のデリックブームで吊り上げ、「右舷側の「引き網ワイヤ」と呼ばれるえい網用ワイヤロ

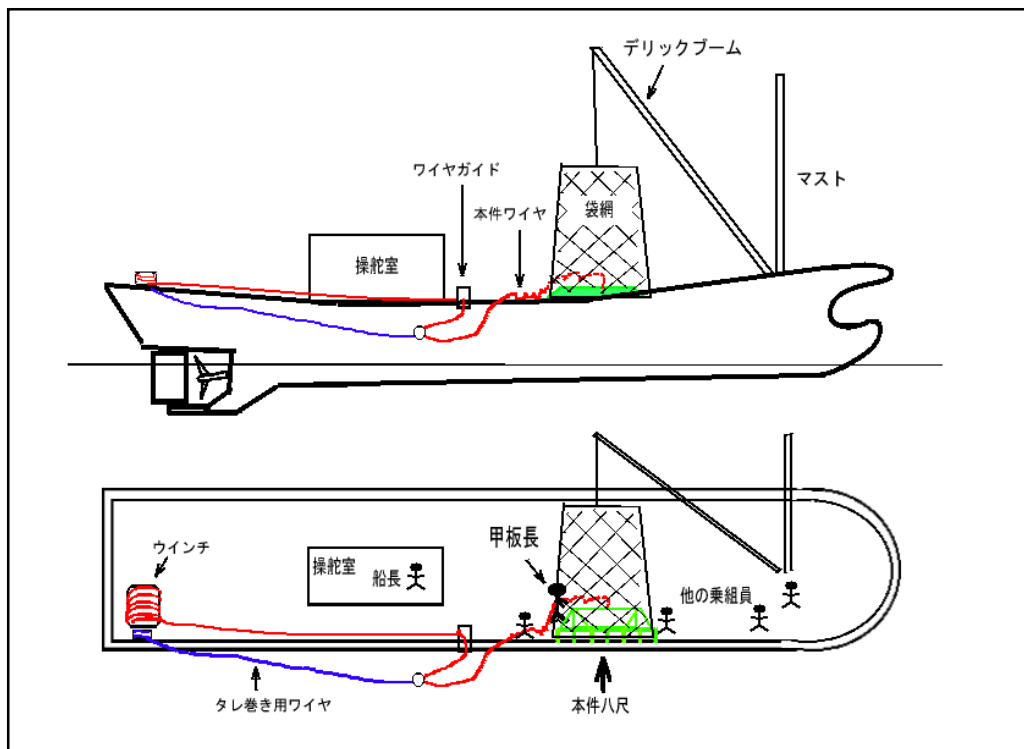
付図2 本件八尺及び本件ワイヤ等の状況

<p>ープ’（以下「本件ワイヤ」という。）を後部甲板のウインチまで右舷舷側に沿わせた。</p> <p>本船は、船長が操舵室で操船に当たり、甲板長ほか4人が前部甲板でそれぞれ配置につき、船首を西方に向け、機関を中立として漂流中、右舷方からのうねりにより横揺れが大きかったので、左回頭して横揺れを軽減させようとバウスラストを使用したものの、思うように左転しなかった。</p> <p>本船は、機関と舵を使用して左転することとし、機関を微速力前進に掛けて左回頭を始めたところ、平成26年10月1日08時10分ごろ、本件八尺が後方に跳ね、本件八尺を跨ぐ姿勢で付属具の取付作業を行っていた甲板長の左腕に当たった。</p> <p>船長は、その状況を目撃し、機関を中立として状況を確認したところ、甲板長が怪我を負っており、また本件ワイヤが推進器に絡んでいたため、無線で僚船に甲板長の搬送を依頼した。</p> <p>甲板長は、僚船で網走港に戻り、病院に搬送され、左橈骨々幹部骨折と診断された。</p> <p>本船は、別の僚船にえい航されて網走港に戻った。</p> <p>（付図1 事故発生場所概略図、付図2 本件八尺及び本件ワイヤ等の状況 参照）</p>
<p>その他の事項</p>	<p>本件八尺は、幅が約2.7m、重さが約330kgであった。</p> <p>本件ワイヤは、右舷中央のワイヤガイドを通し、右舷船尾の専用ウインチから延びる「タレ巻き用ワイヤ」と呼ばれる本件ワイヤの補助ロープ先端の滑車を経由して本件八尺に結ばれていた。</p> <p>本件ワイヤは、本件八尺から船尾までの間を右舷舷側に沿わせる際、ふだんから、たつ等に固縛されず、たるみがある状態であった。</p> <p>船長は、ほたて貝桁網漁の船長経験が約22年あり、本事故当時、健康状態は良好であった。</p> <p>甲板長は、ほたて貝桁網漁の経験が約10年あり、本事故当時、健康状態は良好であった。</p> <p>甲板長は、ヘルメット及び救命胴衣を着用していた。</p> <p>本船は、7月下旬に進水した新造船で、8月4日から操業を開始した。</p>

<p>分析</p> <p>乗組員等の関与</p> <p>船体・機関等の関与</p> <p>気象・海象等の関与</p> <p>判明した事項の解析</p>	<p>あり</p> <p>なし</p> <p>なし</p> <p>本船は、網走港北方沖で操業中、本件ワイヤが推進器に絡んだことから、本件ワイヤが緊張し、本件八尺が後方に跳ねて甲板長に当たり、同人が負傷したものと考えられる。</p> <p>本件ワイヤは、右舷舷側に沿わせた際、たつ等に固縛していなかつ</p>

たことから、左回頭時、風波の影響等で舷外に繰り出されて推進器に絡んだものと考えられる。
原因	本事故は、本船が、網走港北方沖で操業中、本件ワイヤが推進器に絡んだため、本件ワイヤが緊張し、本件八尺が後方に跳ねて甲板長に当たったことにより発生したものと考えられる。
参考	<p>本船は、本事故後、投網準備中に機関を使用して回頭する必要がある場合、推進器に絡むことがないように、乗組員がタレ巻き用ワイヤ及び引き網ワイヤを手で保持することとした。</p> <p>今後の同種事故等の再発防止に役立つ事項として、次のことが考えられる。</p> <ul style="list-style-type: none"> ・ 投網準備中は、引き網ワイヤ等が推進器に絡むことがないように、甲板上のたつ等に固縛すること。
