## 船舶事故調査報告書

平成28年1月14日

運輸安全委員会（海事専門部会）議決

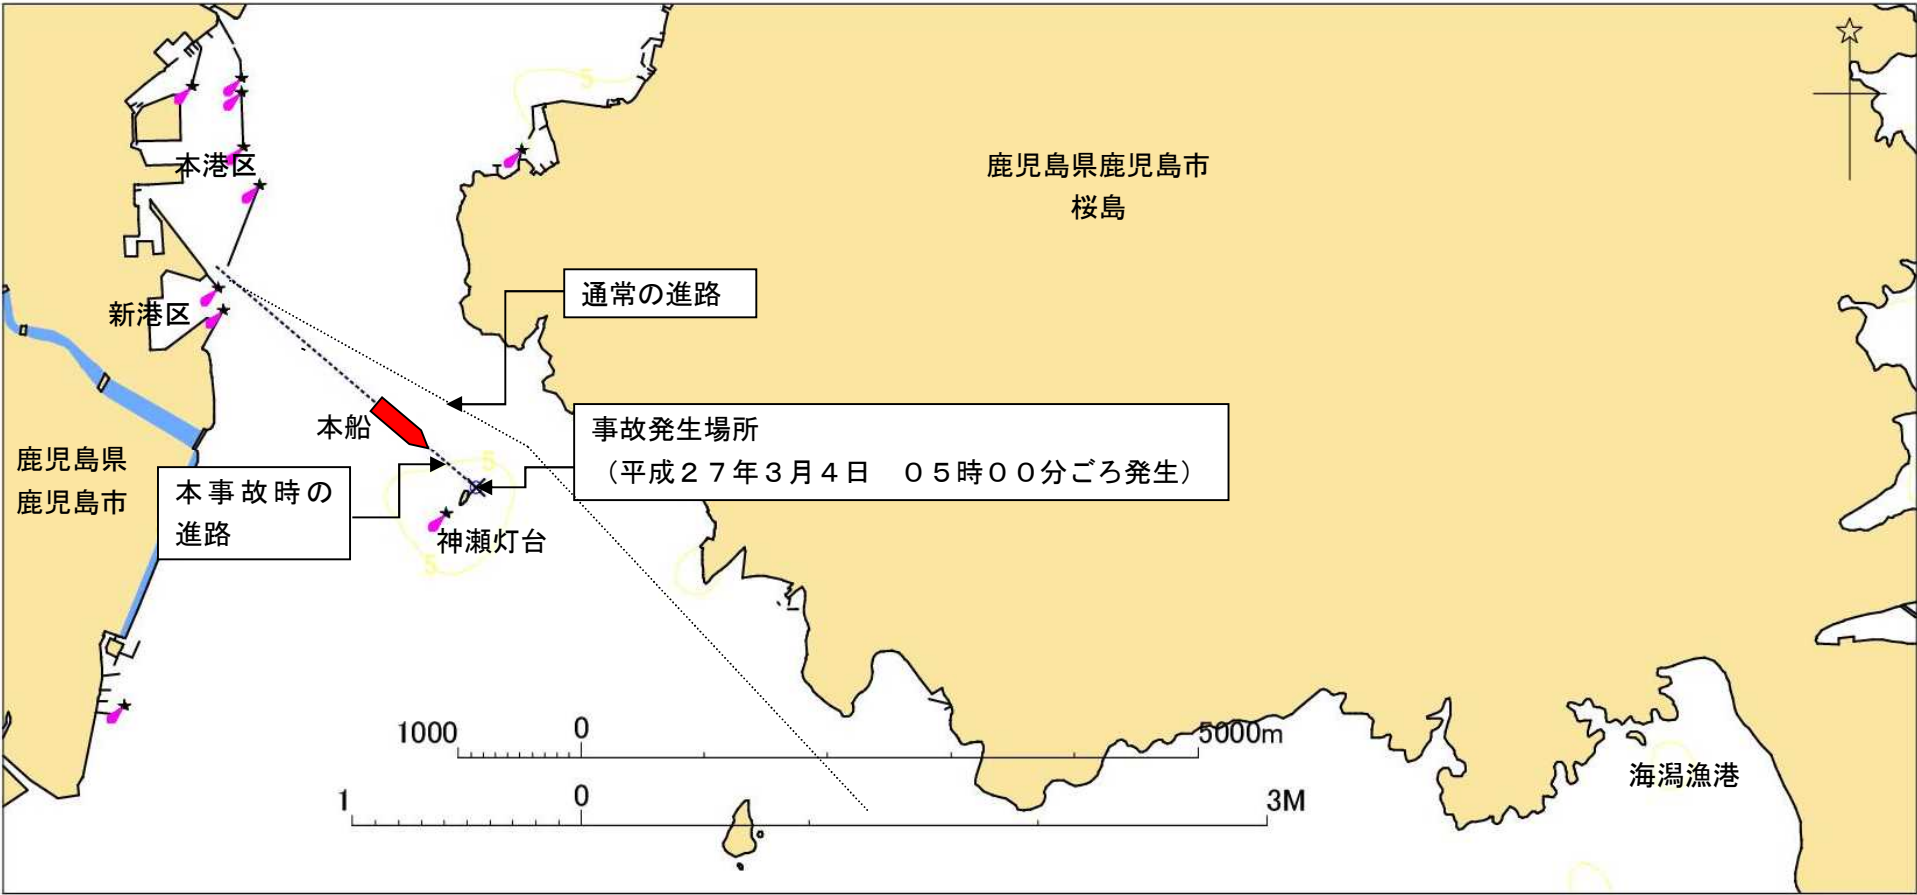
付図1 事故発生経過概略図

<p>左舷前方の見張りをそれぞれ担当していた。</p> <p>船長は、本船が鹿児島港本港区と神瀬灯台との中間付近を航行していた頃から、甲板員A及び甲板員Bと会話をしていたところ、平成27年3月4日05時00分ごろ、船底の方から衝撃を感じたので主機関を中立にして周囲を確認し、神瀬灯台の北東方の浅瀬に乗り揚げたことを知った。</p> <p>船長は、損傷状況等を調べたところ、浸水を認めなかったため、自力で離礁して鹿児島港新港区に着岸し、潜水士に船底調査を依頼してプロペラ翼及びプロペラ軸に曲損等があることを知った。</p> <p>本船は、自力で航行して宮崎県南郷町<sup>なんごう</sup>所在の造船所まで行き、修理された。</p> <p>(付図1 事故発生経過概略図 参照)</p>
<p>その他の事項</p>	<p>本船の喫水は、船首約0.5m、船尾約2.8mであった。</p> <p>船長は、鹿児島港本港区から海潟漁港へ航行する際、神瀬灯台と鹿児島市桜島との間の中央付近で変針するようにしていた。</p> <p>船長は、通常、GPSプロッターに残っている航跡をたどるように自動操舵の針路設定を行っていたが、本事故当時、鹿児島港本港区から海潟漁港間の航跡が残っていなかったため、神瀬灯台の灯火を見てその北側に目測で変針点までの針路を設定した。</p> <p>本船のGPSプロッターは、記憶容量の関係で古い航跡は自動で消去されていた。</p> <p>船長は、神瀬灯台周辺の浅瀬については把握していた。</p> <p>船長は、通常、GPSプロッターに浅瀬の表示が出ないので、表示される等深線の最小値5mの線に注意し、水深5m未満の水域は航行しないようにしていた。</p> <p>本事故時、神瀬灯台付近の潮流は、北北西方へ流れていた。</p>
<p><b>分析</b></p> <p>乗組員等の関与 船体・機関等の関与 気象・海象等の関与 判明した事項の解析</p>	<p>あり なし なし</p> <p>本船は、鹿児島港本港区南東方沖を南東進中、船長が甲板員A及び甲板員Bと会話をしていて見張りを適切に行っていなかったことから、神瀬灯台北東方の浅瀬に乗り揚げたものと考えられる。</p> <p>船長は、慣れた航路であったことから、目測で設定した進路でも大丈夫だと思い、会話をしていて可能性があると考えられる。</p> <p>船長は、自動操舵の針路を設定した際、目測で設定したことから、通常の針路より少し南寄りに設定したのと考えられる。</p>

<p><b>原因</b></p>	<p>本事故は、夜間、本船が、鹿児島港本港区南東方沖を南東進中、船長が甲板員A及び甲板員Bと会話をしていて見張りを適切に行っていなかったため、神瀬灯台北東方の浅瀬に乗り揚げたことにより発生し</p>

たものと考えられる。
<b>参考</b>	今後の同種事故等の再発防止に役立つ事項として、次のことが考えられる。 <ul style="list-style-type: none"><li>・ 自動操舵装置を使用する場合は、海図又はGPSプロッター等を利用して針路設定を行うことが望ましい。</li><li>・ 当直者は、周囲の見張りを適切に行うこと。</li></ul>
