船舶事故調査報告書

事故種類	衝突（岩場）
発生日時	平成27年5月4日 12時45分ごろ
発生場所	長崎県対馬市下島口ザキ鼻 対馬鼠島灯台から真方位290° 800m付近 （概位 北緯34° 19.20′ 東経129° 17.62′）
事故調査の経過	平成27年5月7日、本事故の調査を担当する主管調査官（門司事務所）ほか1人の地方事故調査官を指名した。 原因関係者から意見聴取を行った。
事実情報 船種船名、総トン数 船舶番号、船舶所有者等 L×B×D、船質 機関、出力、進水等	プレジャーボート 金虎丸、17トン HG2-5722（漁船登録番号）、株式会社ビーエスヨットセールス 16.59m（Lr）×3.48m×1.52m、FRP ディーゼル機関2基、632kW（合計）、平成27年4月 第235-51809号（船舶検査済票の番号）
乗組員等に関する情報	船長 男性 33歳 一級小型船舶操縦士・特殊小型船舶操縦士・特定 免許登録日 平成12年3月31日 免許証交付日 平成27年2月17日 （平成32年3月30日まで有効） 同乗者A 男性 41歳
死傷者等	軽傷 1人（同乗者A）
損傷	船首船底外板に破口、左舷船首外板に擦過傷及び防舷材の脱落
事故の経過	本船は、船長が1人で乗り組み、知人2人（以下「同乗者A」及び「同乗者B」という。）を乗せ、平成27年5月1日14時30分ごろ兵庫県西宮市のマリナーを出航した。 本船は、2日佐賀県伊万里市の造船所に到着した後、新たに知人4人を乗せて対馬市竹敷港に向けて出発し、途中で釣りを行った後、3日同港に到着した。 本船は、竹敷港で更に知人1人を乗せ、4日08時00分ごろ同港を出港して対馬市の黒島沖で釣りをした後、同市の浅茅湾の大口瀬戸付近で釣りをし、昼食後、同港で乗船した知人1人を下船させるため同港に向けて12時30分ごろ帰途についた。

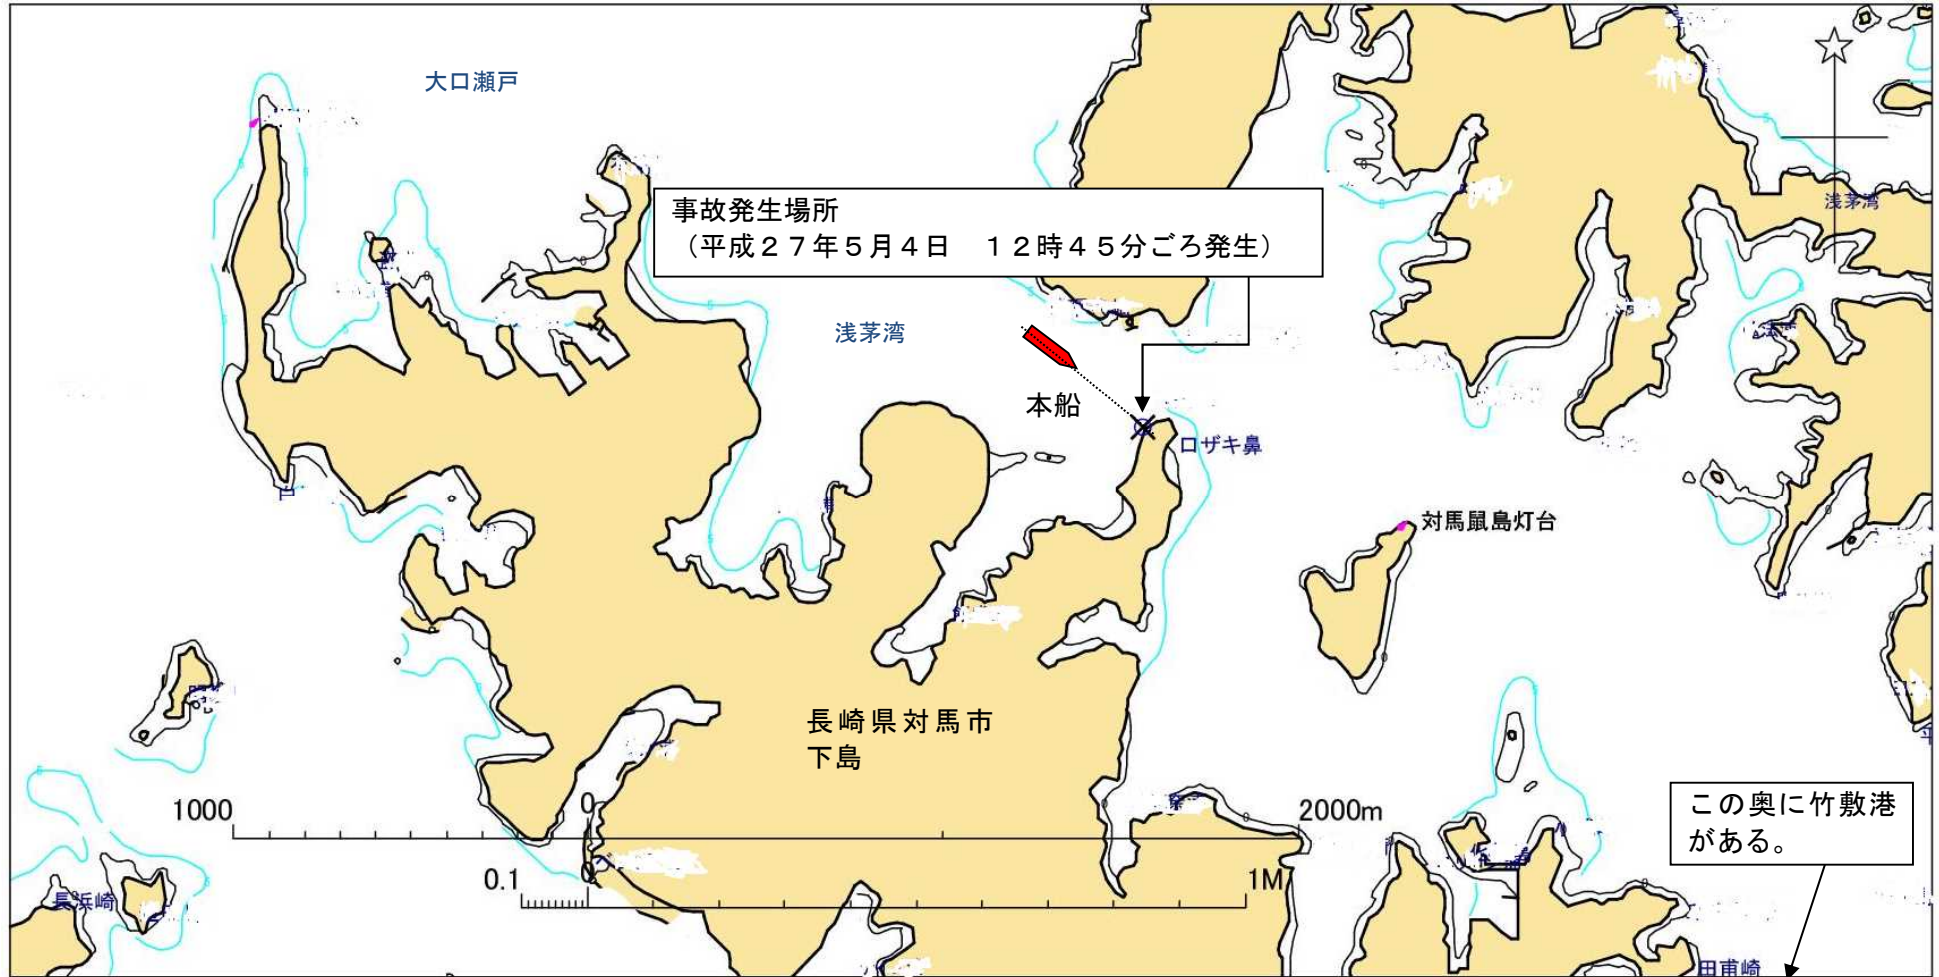
付図1 事故発生経過概略図

<p>船長は、単独で操舵室の右舷端の椅子に深く腰を掛け、手動リモコン操舵により約20ノット（kn）の速力（対地速力、以下同じ。）で浅茅湾を南東進していたところ、うとうとし始めていつの間にか居眠りに陥り、少しして目が覚めたとき、変針予定場所を通過して約15～20m前方の岩場に接近していることに気付いた。</p> <p>本船は、船長が直ちに主機のクラッチを前進から後進に一気に切り替えたが、行きあしが止まらず、12時45分ごろ船首が口ザキ鼻の岩場に衝突した。</p> <p>同乗者Aは、船尾方でハッチの上に座ってうとうとしていたところ、衝突した衝撃で体が船首方に飛ばされ、腰部を強打した。</p> <p>船長は、同乗者A等にけがの有無を尋ね、同乗者A以外に負傷した者がいないこと及び船体の損傷状況から航行が可能であることを確認した後、竹敷港に向かって出発し、同港に到着後、地元の消防署に救急車を要請した。</p> <p>同乗者Aは、搬送された病院で打撲と診断され、帰宅後、通院治療を受けた。</p> <p>海上保安部は、消防署から本事故発生連絡を受けた。</p> <p>本船は、修理のため、伊万里市所在の造船所に自力航行して戻り、上架された。</p> <p>船長、同乗者B及び乗船者5人は、陸路帰宅した。</p> <p>（付図1 事故発生経過概略図 参照）</p>
<p>気象・海象</p>	<p>気象：天気 晴れ、風向 西北西、風力 3、視界 良好 海象：海上 平穏、潮汐 下げ潮の中央期</p>
<p>その他の事項</p>	<p>船長以外の乗船者は、男性5人及び女性2人（1人は小児）であった。</p> <p>男性は、全員操縦免許証を受有しており、適宜、交替して操船していた。</p> <p>船長は、本事故時、出港後に室内のソファに横になって十分な睡眠をとっていたので睡眠不足を感じていなかった。</p> <p>本船の操舵室の椅子は、ヘッドレスト付きで座面と背もたれが一体となったバケットシートが3席あった。</p> <p>本事故時、船尾の甲板上にいた男性3人は救命胴衣を着用しており、室内にいた船長ほか4人は救命胴衣を着用していなかった。</p>

<p>分析</p> <p>乗組員等の関与</p> <p>船体・機関等の関与</p> <p>気象・海象等の関与</p> <p>判明した事項の解析</p>	<p>あり</p> <p>なし</p> <p>なし</p> <p>本船は、浅茅湾を南東進中、船長が居眠りに陥ったことから、変針予定場所を通過して口ザキ鼻の岩場に衝突し、その衝撃で同乗者Aが腰を打撲したものと考えられる。</p>
