## 船舶事故調査報告書

事故種類	火災
発生日時	平成27年2月3日 07時25分ごろ
発生場所	鹿児島県鹿児島市鹿児島港本港区 鹿児島港本港北防波堤灯台から真方位249°480m付近 (概位 北緯31°35.8′ 東経130°33.8′)
事故の概要	旅客フェリー第十五 <sup>さくらじま</sup> 櫻島丸は、着岸中、機関室で火災が発生した。 第十五櫻島丸は、1号発電機等に焼損を生じた。
事故調査の経過	平成27年2月5日、本事故の調査を担当する主管調査官（門司事務所）を指名した。 なお、後日、1人の地方事故調査官を新たに指名した。 原因関係者から意見聴取を行った。
事実情報 船種船名、総トン数 船舶番号、船舶所有者等 L×B×D、船質 機関、出力、進水等	旅客フェリー 第十五櫻島丸、1,134トン 133578、鹿児島県鹿児島市 56.10m×13.50m×3.80m、鋼 ディーゼル機関2基、2,059kW（合計）、平成6年10月25日
乗組員等に関する情報	機関長 男性 44歳 四級海技士（機関）（履歴限定、機関限定） 免許年月日 平成16年8月16日 免状交付年月日 平成26年6月3日 免状有効期間満了日 平成31年8月15日
死傷者等	なし
損傷	1号発電機、機関室天井及び電線等に焼損
気象・海象	気象：天気 曇り、風向 北西、風速 1.5m/s、視界 良好 海象：海上 平穏
事故の経過	本船は、船長及び機関長ほか5人が乗り組み、平成27年2月3日07時25分ごろ、鹿児島港本港区の桜島フェリーふ頭に着岸し、旅客の乗船及び車両の積込み作業中、車両甲板左舷側の機関室出入口階段付近から黒煙が噴出し、船内電源が喪失した。 機関長は、車両甲板で積込み作業を行っていたところ、機関室出入

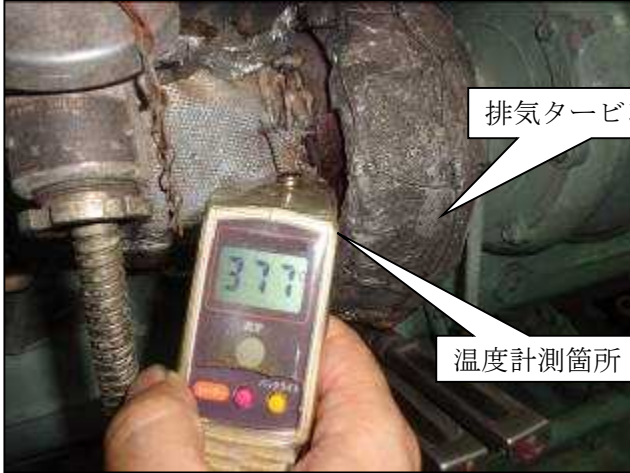
<p>潤滑油供給会社担当者によれば、次のとおりであった。</p> <ul style="list-style-type: none"> <li>・潤滑油の引火点は、約266℃である。</li> <li>・潤滑油は、引火点以上に加熱された金属表面にミスト状で吹き付けられると火種がなくても自然発火し、燃焼する。</li> </ul> <p>機関長によれば、排気タービン過給機等の高温部に断熱材が巻かれておらず、一部露出している箇所があった。</p> <p>同型の2号発電機の排気タービン過給機は、現場調査時、本事故当時と同じ負荷で表面温度の計測を行ったところ、断熱材が巻かれていない箇所において、約377℃に達することが判明した。</p> <p>(写真1参照)</p>

<p>写真1 同型の2号発電機の排気タービン過給機の表面で断熱材が巻かれていない箇所の温度状況</p> <p>(写真2 焼損した本件こし器付近の状況 参照)</p>
<p><b>分析</b></p> <p>乗組員等の関与 船体・機関等の関与 気象・海象等の関与 判明した事項の解析</p>	<p>あり あり なし</p> <p>本船は、鹿児島港に着岸中、機関室内において、潤滑油が、本件こし器の本体とカバーとに生じた隙間からミスト状になって連続して噴出し、1号発電機の排気タービン過給機の断熱材が巻かれていない表面に降り掛かって発火したことから、付近の可燃物等に延焼したものと考えられる。</p> <p>本件こし器は、使用中、スピンドルが折損して本体とカバーとに隙間を生じたものと考えられるが、スピンドルが折損するに至った状況を明らかにすることはできなかった。</p>
<p><b>原因</b></p>	<p>本事故は、本船が、鹿児島港に着岸中、機関室内において、潤滑油が、本件こし器の本体とカバーとに生じた隙間からミスト状になって連続して噴出し、1号発電機の排気タービン過給機の断熱材が巻かれていない表面に降り掛かって発火したため、付近の可燃物等に延焼し</p>

たことにより発生したものと考えられる。
参考	<p>鹿児島市船舶局では、安全管理規程に基づき、本事故の発生を受けて事故調査委員会を開催し、再発防止のため、次の措置を講じるよう文書を所有船舶宛て発出し、通常航海業務、機関部航海業務、火災対応の手順書を改正し、当直業務、機関室火災の対処、緊急連絡における詳細な手順を定めたほか、本件こし器の整備を実施した。</p> <ul style="list-style-type: none"> <li>・ 船長及び機関長は、操舵室及び機関室を無人の状態にしないこと。</li> <li>・ 機関長及び機関員は、毎航海機関室内を巡視し、各機器の点検を実施してから、監視室に入室すること。</li> <li>・ 発電機の潤滑油の遠心こし器のスピンダルは、同型の遠心こし器を搭載している他の所有船舶においても交換した。</li> </ul> <p>今後の同種事故等の再発防止及び被害の軽減に役立つ事項として、次のことが考えられる。</p> <ul style="list-style-type: none"> <li>・ 排気タービン過給機は、高温部が露出しないよう断熱材を巻いておくこと。</li> <li>・ 排気タービン過給機及び排気管等の高温部付近には、自動拡散型消火器の設置が望ましい。</li> <li>・ 潤滑油の遠心こし器は、カバーが二重構造で外方に潤滑油が飛散しないものを設置することが望ましい。</li> </ul>

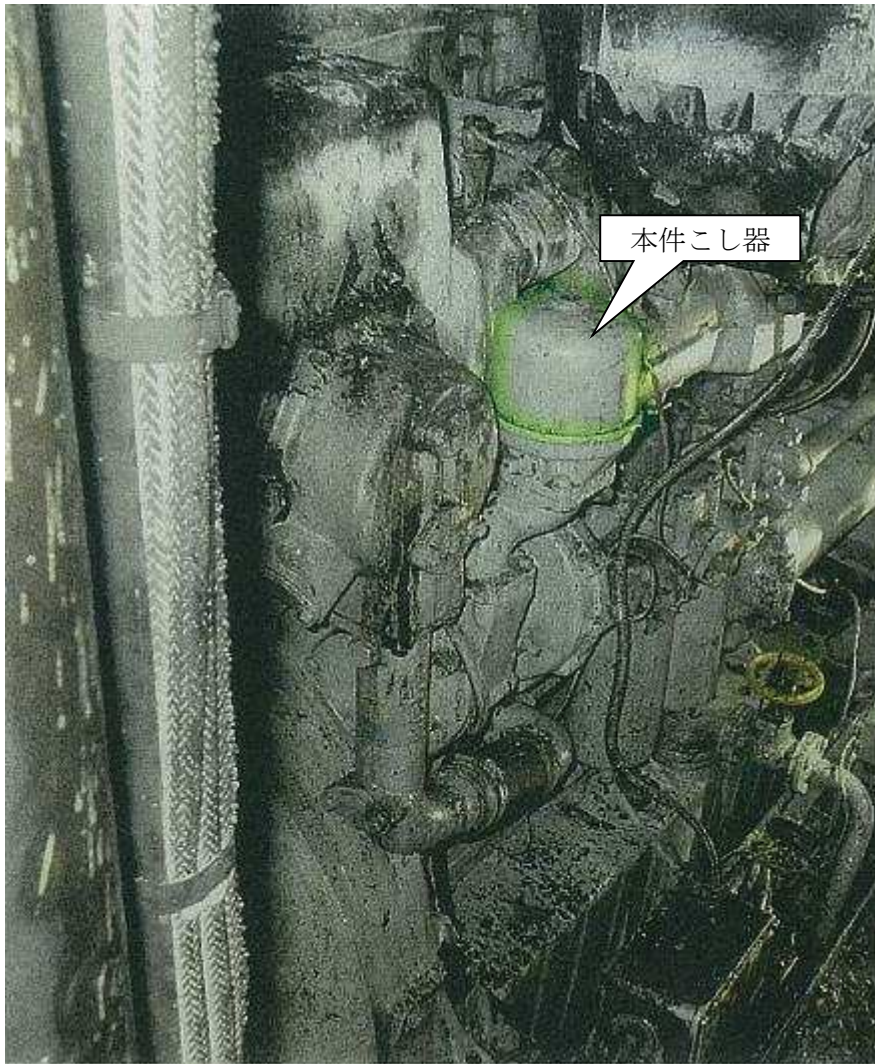
写真2 焼損した本件こし器付近の状況
