船舶事故調査報告書

平成28年1月21日
 運輸安全委員会（海事専門部会）議決
 委員 庄 司 邦 昭（部会長）
 委員 小須田 敏
 委員 根 本 美 奈

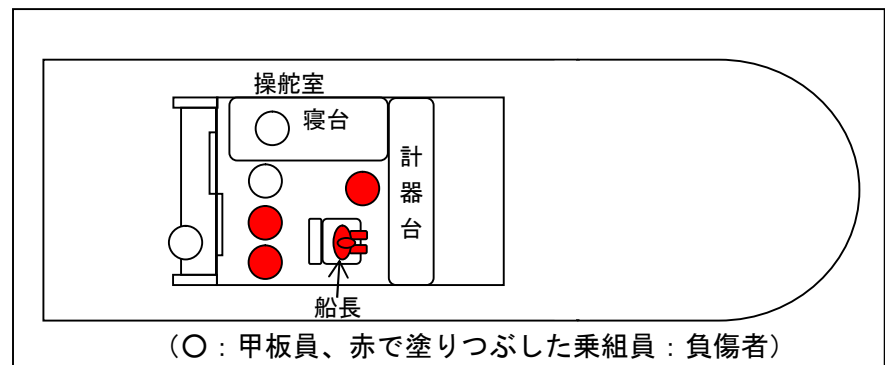
図1 乗船場所概略図

甲板員は、4人が操舵室内の床に、1人が操舵室左舷側にある寝台に、1人が操舵室後方の甲板上にそれぞれ腰を掛けており、操舵室内の床に腰を掛けていた3人が、衝撃で前方に飛ばされるなどして操縦席や航海計器等にぶつかった。(図1参照)

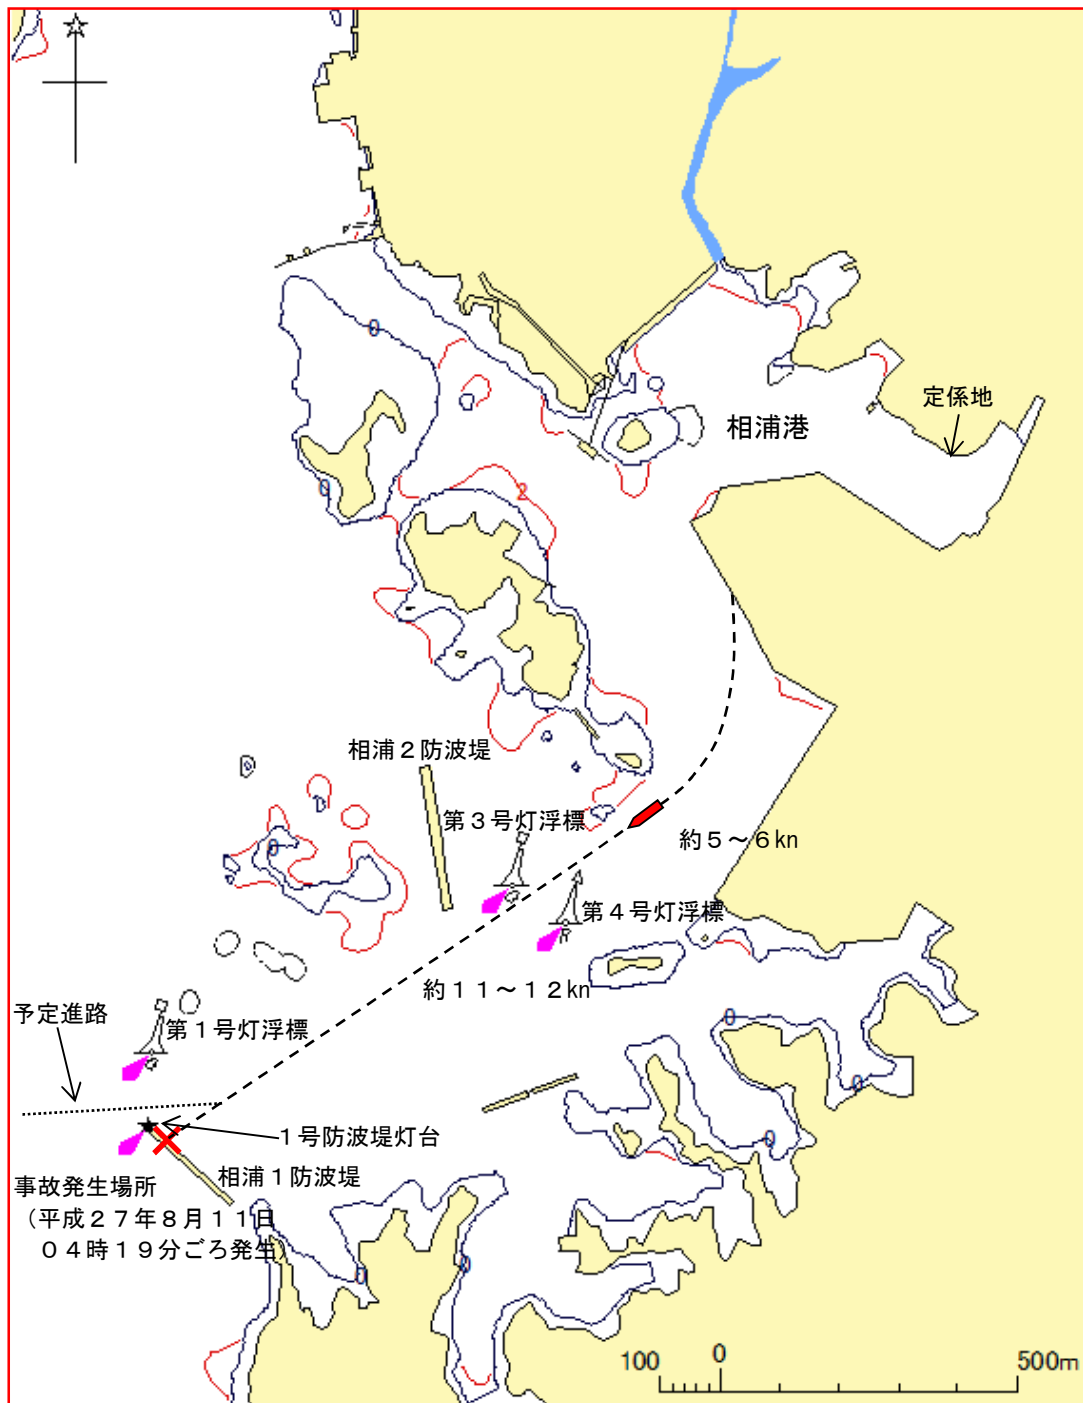
付図1 事故発生経過概略図

本船は、船長が、そろそろ1号防波堤灯台と第1号灯浮標の間に向けて右に変針する頃だと思い、顔を上げて前方を見たところ、目の前に防波堤の黒い影が見えたので、機関を中立にしたが、平成27年8月11日04時19分ごろ相浦1防波堤に衝突した。

<p>乗組員等の関与 船体・機関等の関与 気象・海象等の関与 判明した事項の解析</p>	<p>あり なし なし</p> <p>本船は、相浦港を南西進して出航中、船長が、レーダー及びGPSプロッターの調整をしていて前方の見張りを行っていなかったことから、変針予定場所を通過して相浦1防波堤に衝突したものと考えられる。</p> <p>船長は、出航が遅れたこと、夜間で周囲が暗かったので、周辺の状況を早く確認しようと思ったこと、及び1号防波堤灯台までは距離があるように見えたので、同灯台に達するまでには調整が終わるものと思ったことから、港内を航行中にレーダー及びGPSプロッターの調整を行ったものと考えられる。</p>
<p>原因</p>	<p>本事故は、夜間、本船が、相浦港を南西進して出航中、船長が、レーダー及びGPSプロッターの調整をしていて前方の見張りを行っていなかったため、変針予定場所を通過して相浦1防波堤に衝突したことにより発生したものと考えられる。</p>
<p>参考</p>	<p>今後の同種事故等の再発防止に役立つ事項として、次のことが考えられる。</p> <ul style="list-style-type: none"> ・ 操船中は、常時適切な見張りを行うこと。 ・ レーダー等の航海計器は、出航前に使用できる状態にしておくこと。 ・ 操船中にレーダー等の調整を行う必要があり、作業に時間を要する場合は、他の乗組員を見張りの補助につけることが望ましい。
