船舶事故調査報告書

平成28年1月21日
 運輸安全委員会（海事専門部会）議決
 委員 庄司邦昭（部会長）
 委員 小須田 敏
 委員 根本美奈

事故種類	衝突
発生日時	平成27年9月21日 12時10分ごろ
発生場所	長崎県松浦市二島南南西方沖（伊万里湾） 伊万里笠瀨灯標から真方位250° 1,070m付近 （概位 北緯33°23.4′ 東経129°45.2′）
事故の概要	遊漁船愛菜丸は、東南東進中、プレジャーボートつくも丸は、錨泊中、両船が衝突した。 つくも丸は、同乗者の1人が負傷し、左舷後部外板に亀裂、破口等を生じ、また、愛菜丸は、船首外板に擦過傷を生じた。
事故調査の経過	平成27年9月24日、本事故の調査を担当する主管調査官（長崎事務所）ほか1人の地方事故調査官を指名した。 原因関係者から意見聴取を行った。
事実情報 船種船名、総トン数 船舶番号、船舶所有者等 L×B×D、船質 機関、出力、進水等	A 遊漁船 愛菜丸、5トン未満 292-36663佐賀、個人所有 11.03m (Lr) × 2.35m × 0.90m、FRP ディーゼル機関、209.62kW、昭和51年3月 B プレジャーボート つくも丸、5トン未満 260-31781長崎、個人所有 6.27m (Lr) × 1.95m × 0.88m、FRP ガソリン機関（船外機）、73.60kW、平成5年9月
乗組員等に関する情報	A 船長A 男性 53歳 一級小型船舶操縦士・特殊小型船舶操縦士・特定 免許登録日 平成15年8月8日 免許証交付日 平成25年1月18日 （平成30年8月10日まで有効） B 船長B 男性 62歳 二級小型船舶操縦士・特殊小型船舶操縦士・特定 免許登録日 昭和60年10月24日 免許証交付日 平成27年8月6日 （平成32年8月5日まで有効）
死傷者等	A なし B 軽傷 1人（同乗者）

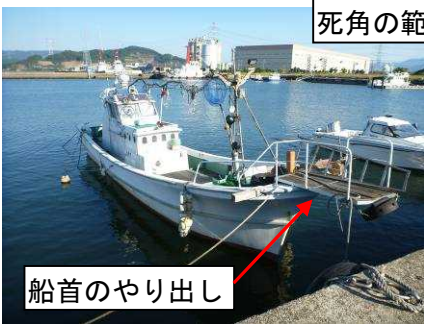
<p>船首のやり出し</p> </div> <div data-bbox="997 1196 1423 1534">

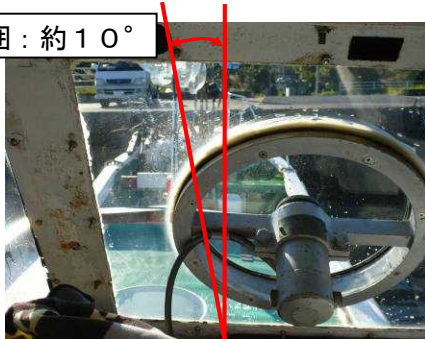
<p>死角の範囲：約10°</p> </div> </div> <p>写真1 A船の全景 写真2 A船の前方の見通し状況</p> <p>船長Aは、ふだん約15～16knの速力で航行しているときには、船首を左右に振ったり、レーダーで船首方を確認したりして船首方に生じた死角を補う見張りを行っていたが、本事故当時、減速して航行しており、死角の範囲が小さかったので、ふだんより前方がよく見えていると思っていた。</p> <p>A船の釣り客等4人は、本事故当時、B船の存在に気付いていなかった。</p> <p>A船は、舵中央で直進中、針路が左偏する傾向があるので、直進する場合には船長Aが右に当て舵を取っていた。</p> <p>船長Bは、二島南南西方沖で釣りをするのは初めてであったが、伊</p>

<p>参考</p>	<p>今後の同種事故等の再発防止に役立つ事項として、次のことが考えられる。</p> <ul style="list-style-type: none"> ・ 常時、適切な見張りを行うこと。 ・ 長さ12m未満の船舶は、汽笛及び号鐘を備えない場合、有効な音響による信号を行うことができる手段を講じておくこと。 ・ 長さ7m以上の船舶は、錨泊する際には錨泊中を示す黒色の球形

形象物を表示すること。
