船舶事故調査報告書

事故種類	乗揚
発生日時	平成27年9月7日 20時00分ごろ
発生場所	長崎県五島市前島北西岸の岩場 <small>かか</small> 掛り先鼻灯台から真方位137° 2,050m付近 （概位 北緯32° 48.4′ 東経128° 55.8′）
事故の概要	海上タクシー <small>ごとう</small> 五島は、北北東進中、乗り揚げた。 五島は、船底外板に破口等が生じた。
事故調査の経過	平成27年9月11日、本事故の調査を担当する主管調査官（長崎事務所）ほか1人の地方事故調査官を指名した。 原因関係者から意見聴取を行った。
事実情報 船種船名、総トン数 船舶番号、船舶所有者等 L×B×D、船質 機関、出力、進水等	海上タクシー 五島、15トン 293-24403長崎、個人所有 11.81m (Lr) × 3.79m × 1.66m、FRP ディーゼル機関2基、566.34kW（合計）、平成3年2月
乗組員等に関する情報	船長 男性 69歳 一級小型船舶操縦士・特殊小型船舶操縦士・特定 免許登録日 昭和62年11月19日 免許証交付日 平成25年7月26日 （平成30年7月25日まで有効）
死傷者等	なし
損傷	船首、船底及び右舷外板に擦過傷及び破口、プロペラ軸及びプロペラ翼に曲損、主機に濡損
気象・海象	気象：天気 晴れ、風 なし、視界 良好、気温 約22℃ 海象：海上 平穏
事故の経過	本船は、船長が1人で乗り組み、船首約0.8m、船尾約1.4mの喫水で、平成27年9月7日19時20分ごろ五島市福江港を出港し、同市 <small>なろ</small> 奈留島港に向かった。 本船は、船長が、背もたれのある操縦席に腰を掛け、左手で舵輪のスピナーグリップ（取っ手）を持ち、手動操舵により約12ノットの対地速力で五島市 <small>ひきか</small> 久賀島東方沖を北北東進中、久賀島南東沖の <small>とよ</small> 通瀬付近に3～4隻のいか釣り漁船を認めた。（写真1参照）

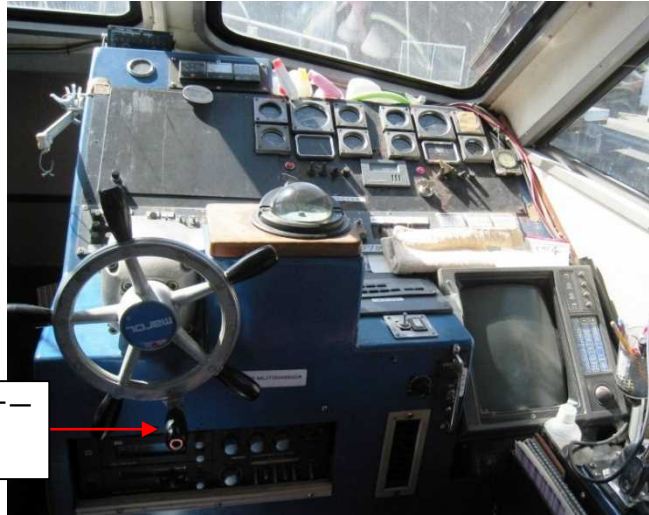
写真1 舵輪のスピンナーグリップ

<p>った。</p> <p>船長は、本船の冷暖房設備の使用方法を知らなかったため、本事故当時、操縦席の右舷側の窓を開け、しぶきが入らないよう左舷側の窓を閉めていた。</p> <p>船長は、本事故当時、舵中央として舵輪のスピンナーグリップを左手で持って操船していた。</p> <p>本船は、舵中央とした場合、舵輪のスピンナーグリップの位置が右斜め下辺りとなっていた。</p> <p>船長は、福江港で無事に乗客を降ろし、また、福見鼻東南東方沖でレーダーにより奈留島港の防波堤を確認した際、もうすぐ帰ることができると思って安心し、緊張感が緩んだと本事故後に思った。</p>
<p>分析</p> <p>乗組員等の関与</p> <p>船体・機関等の関与</p> <p>気象・海象等の関与</p> <p>判明した事項の解析</p>	<p>あり</p> <p>なし</p> <p>なし</p> <p>本船は、久賀島東方沖を手動操舵により北北東進中、船長が居眠りに陥ったことから、予定針路から右転して前島北西岸の岩場に向かい、乗り揚げたものと考えられる。</p> <p>船長は、福江港で無事に乗客を降ろし、また、福見鼻東南東方沖でレーダーにより奈留島港の防波堤を確認した際、もうすぐ帰ることができると思って安心して緊張感が緩んだこと、及び椅子に腰を掛けた姿勢で操船を続けたことから、覚醒水準が低下して居眠りに陥ったものと考えられる。</p> <p>本船は、船長が居眠りに陥る前にいつもの入航針路としていること、及び同針路で航行中に風及びうねりによって右転する状況ではなかったことから、船長が居眠りに陥ったのち、舵中央として左手で持っていた舵輪のスピンナーグリップの位置が下がり、右舵を取られた可能性があると考えられる。</p>
<p>原因</p>	<p>本事故は、夜間、本船が、久賀島東方沖を手動操舵により北北東進中、船長が居眠りに陥ったため、予定針路から右転して前島北西岸の岩場に向かい、乗り揚げたことにより発生したものと考えられる。</p>
<p>参考</p>	<p>今後の同種事故等の再発防止に役立つ事項として、次のことが考えられる。</p> <ul style="list-style-type: none"> ・眠気を感じた場合、立って操船したり、コーヒーを飲んだりするなどして眠気を払うこと。 ・緊張感が緩んだ状態で腰を掛けるなどして見張りを行っていると、居眠りに陥るおそれがあることに留意すること。

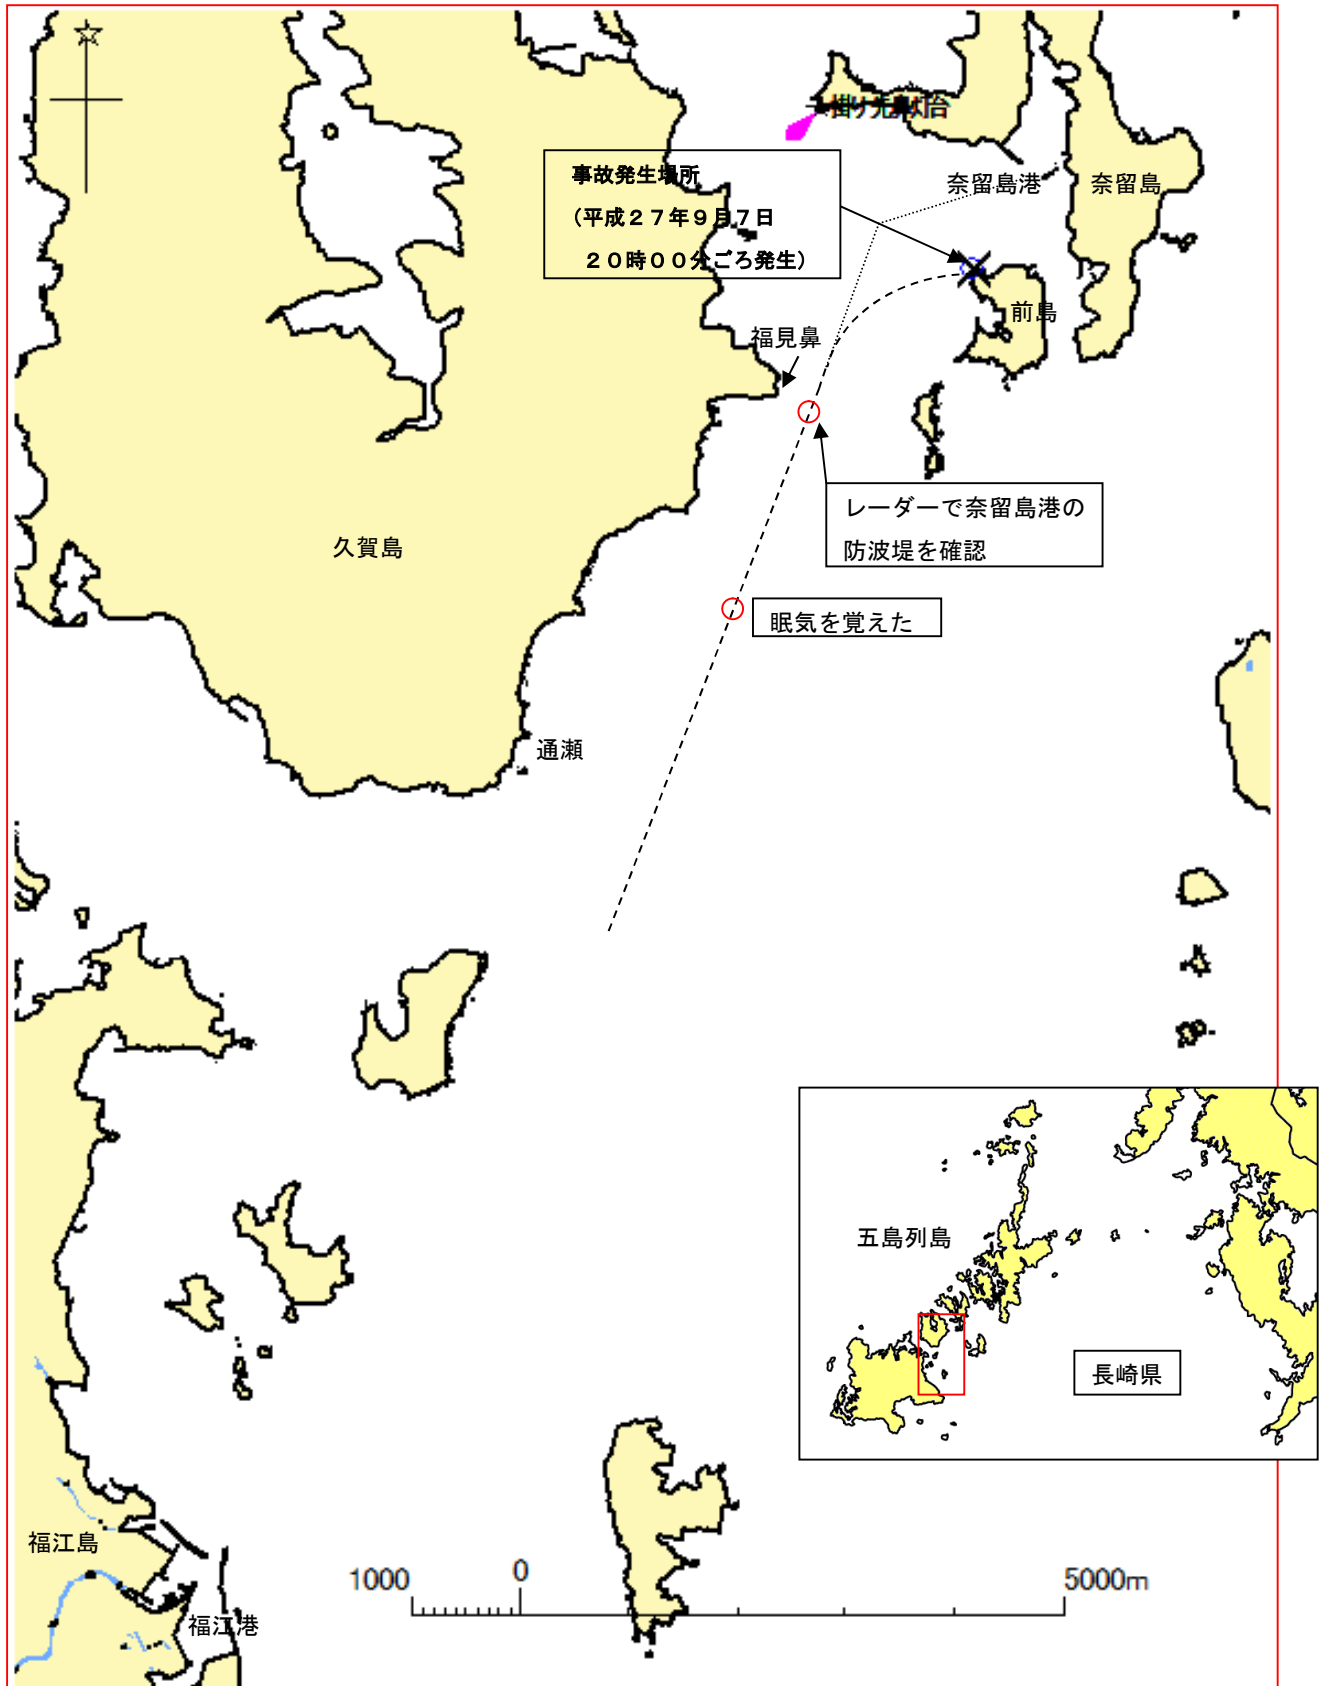
付図1 事故発生経過概略図

船長は、本船が久賀島の福見鼻東南東方約400m沖に差し掛かった頃、レーダーで奈留島港の防波堤を認め、いつものように船首を奈留島の外灯に向ける入航針路としたが、その後、居眠りに陥った。

船長は、目覚めた直後、本船の船底を擦るような異音を聞き、機関を中立としたものの、20時00分ごろ前島北西岸の岩場に乗り揚げたことに気が付いた。
