船舶事故調査報告書

事故種類	乗組員負傷
発生日時	平成25年12月7日 14時45分ごろ
発生場所	鹿児島県徳之島町亀徳港 亀徳港南防波堤灯台から真方位305°430m付近 (概位 北緯27°44.5′ 東経129°01.5′)
事故の概要	貨物フェリーみさきは、荷役作業中、航海士の左手がコンテナと車両甲板の側壁との間に挟まれた。 航海士は、左手首を骨折した。
事故調査の経過	平成26年2月6日、本事故の調査を担当する主管調査官（那覇事務所）ほか1人の地方事故調査官を指名した。 原因関係者から意見聴取を行った。
事実情報 船種船名、総トン数 船舶番号、船舶所有者等 L×B×D、船質 機関、出力、進水等	貨物フェリー みさき、999トン 133572、共同組海運株式会社（以下「A社」という。） 89.52m×13.50m×8.08m、鋼 ディーゼル機関1基、2,942kW、平成5年11月18日
乗組員等に関する情報	船長 男性 64歳 三級海技士（航海） 免許年月日 平成元年12月21日 免状交付年月日 平成21年9月8日 免状有効期間満了日 平成26年12月20日 航海士A 男性 58歳 三級海技士（航海） 免許年月日 昭和57年12月1日 免状交付年月日 平成23年4月8日 免状有効期間満了日 平成28年4月7日 陸上作業責任者 男性 56歳 フォークリフトの運転者 男性 28歳 フォークリフト運転技能講習修了証
死傷者等	重傷 1人（航海士A）
損傷	なし
気象・海象	気象：天気 晴れ、風向 北西、風力 3、視界 良好 海象：うねり 波向東、波高約1m、潮汐 下げ潮の中央期

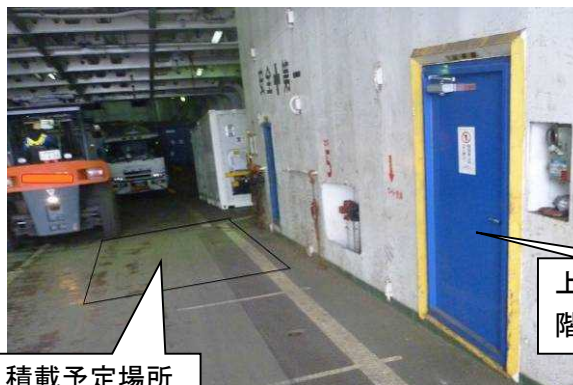
写真 2 積載予定場所付近

陸上作業責任者は、14 時 45 分ごろ、積載予定場所にコンテナを置かせたところ「あーっ」という声が聞こえたので、コンテナの船首側を確認すると、航海士 A が左手をコンテナと側壁との間に挟まれて負傷し、コンテナの船首側に座り込んでいるのを目撃した。

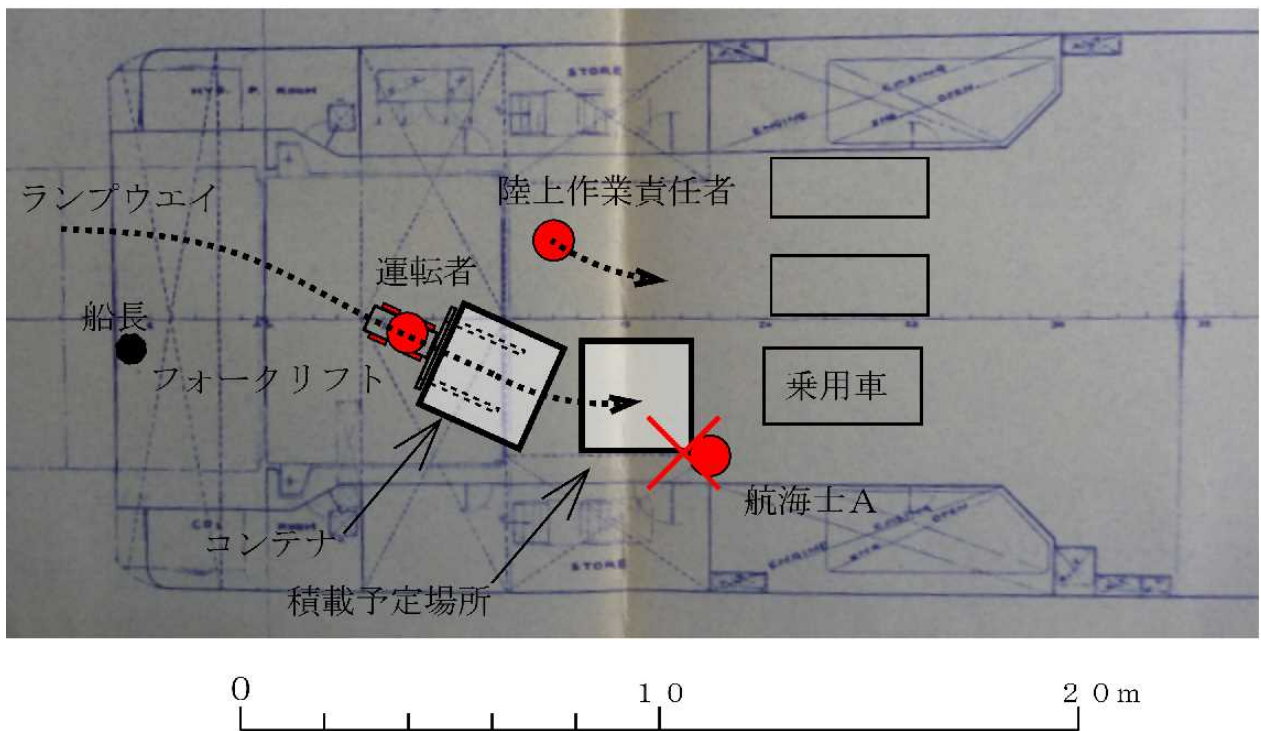
付図2 事故発生状況概略図

(付図1 事故発生場所概略図、付図2 事故発生状況概略図 参照)
その他の事項	<p>フォークリフトの運転者は、陸上作業責任者の指示に従って通行帯を示す白線を目安にできるだけ側壁に寄せるよう運転していた。</p> <p>航海士Aは、作業服にヘルメット、安全ベスト及び作業用手袋を着用していた。</p> <p>船長は、亀徳港に着岸中、時折うねりが寄せ、本事故当時も船体が動揺していたが、本事故の発生に影響はなかったと感じた。</p> <p>A社は、安全管理規程の作業基準において、陸上作業責任者が、陸上作業員を指揮し、乗下船する旅客及び車両の誘導を行うこととしていた。</p>
分析 乗組員等の関与 船体・機関等の関与 気象・海象等の関与 判明した事項の解析	あり なし なし <p>本船は、亀徳港において、ロールオンロールオフ方式でコンテナの積載作業中、船内作業指揮者である航海士Aの左手が積載予定場所付近に置かれたコンテナと側壁との間に挟まれたことから、負傷したものと考えられるが、挟まれるに至った状況を明らかにすることはできなかった。</p>
原因	<p>本事故は、本船が、亀徳港において、ロールオンロールオフ方式でコンテナの積載作業中、船内作業指揮者である航海士Aの左手が積載予定場所付近に置かれたコンテナと側壁との間に挟まれたことにより発生したものと考えられる。</p>
参考	<p>A社は、A社船乗組員及びB社に対し、次のような注意事項を周知した。</p> <ul style="list-style-type: none"> ・車両甲板で作業に当たる者は、荷役作業中、陸上作業責任者が見える場所に位置すること。 ・車両甲板で作業に当たる者は、コンテナが動いているときには、コンテナ周辺には近寄らないこと。 <p>今後の同種事故等の再発防止に役立つ事項として、次のことが考えられる。</p> <ul style="list-style-type: none"> ・車両の誘導に当たる者は、積載予定場所付近にいる者に十分に注意を払い、必要に応じて注意の喚起を行うこと。
