船舶事故調査報告書

平成28年1月28日
運輸安全委員会（海事専門部会）議決

事故種類	衝突（防波堤）
発生日時	平成26年10月13日 03時13分ごろ
発生場所	北海道標津町標津漁港の東防波堤先端 標津港北防波堤灯台から真方位293° 280m付近 （概位 北緯43° 39.9′ 東経145° 08.2′）
事故の概要	漁船純好丸は、標津漁港を南東進中、東防波堤先端に衝突した。 純好丸は、甲板員9人が負傷し、船首部に破口を伴う凹損を生じ、 また、防波堤は、先端に欠損を生じた。
事故調査の経過	平成26年10月16日、本事故の調査を担当する主管調査官（函館事務所）ほか1人の地方事故調査官を指名した。 原因関係者から意見聴取を行った。
事実情報 船種船名、総トン数 船舶番号、船舶所有者等 L×B×D、船質 機関、出力、進水等	漁船 純好丸、19トン HK2-22105（漁船登録番号）、個人所有 21.45m（Lr）×4.50m×1.29m、軽合金 ディーゼル機関、636kW（動力漁船登録票による）、平成3年6月17日
乗組員等に関する情報	船長 男性 57歳 一級小型船舶操縦士・特殊小型船舶操縦士・特定 免許登録日 昭和51年8月27日 免許証交付日 平成23年4月11日 （平成28年10月2日まで有効）
死傷者等	重傷 2人（甲板員） 軽傷 7人（甲板員）
損傷	本船 船首部に破口を伴う凹損 東防波堤 先端のコンクリートに欠損
気象・海象	気象：天気 晴れ、風向 南、風力 2、視界 良好 海象：波高 約0.5m
事故の経過	本船は、船長及び甲板員11人が乗り組み、さけ定置網漁のため、 標津漁港の係留岸壁を離岸して港口に向かった。 本船は、船長が操舵室中央に立ち、レーダーを3海里レンジのヘッドアップ表示及びGPSプロッターを同距離レンジ表示とし、遠隔操舵装置を使用して手動操舵で操船に当たっていたところ、僚船1隻が

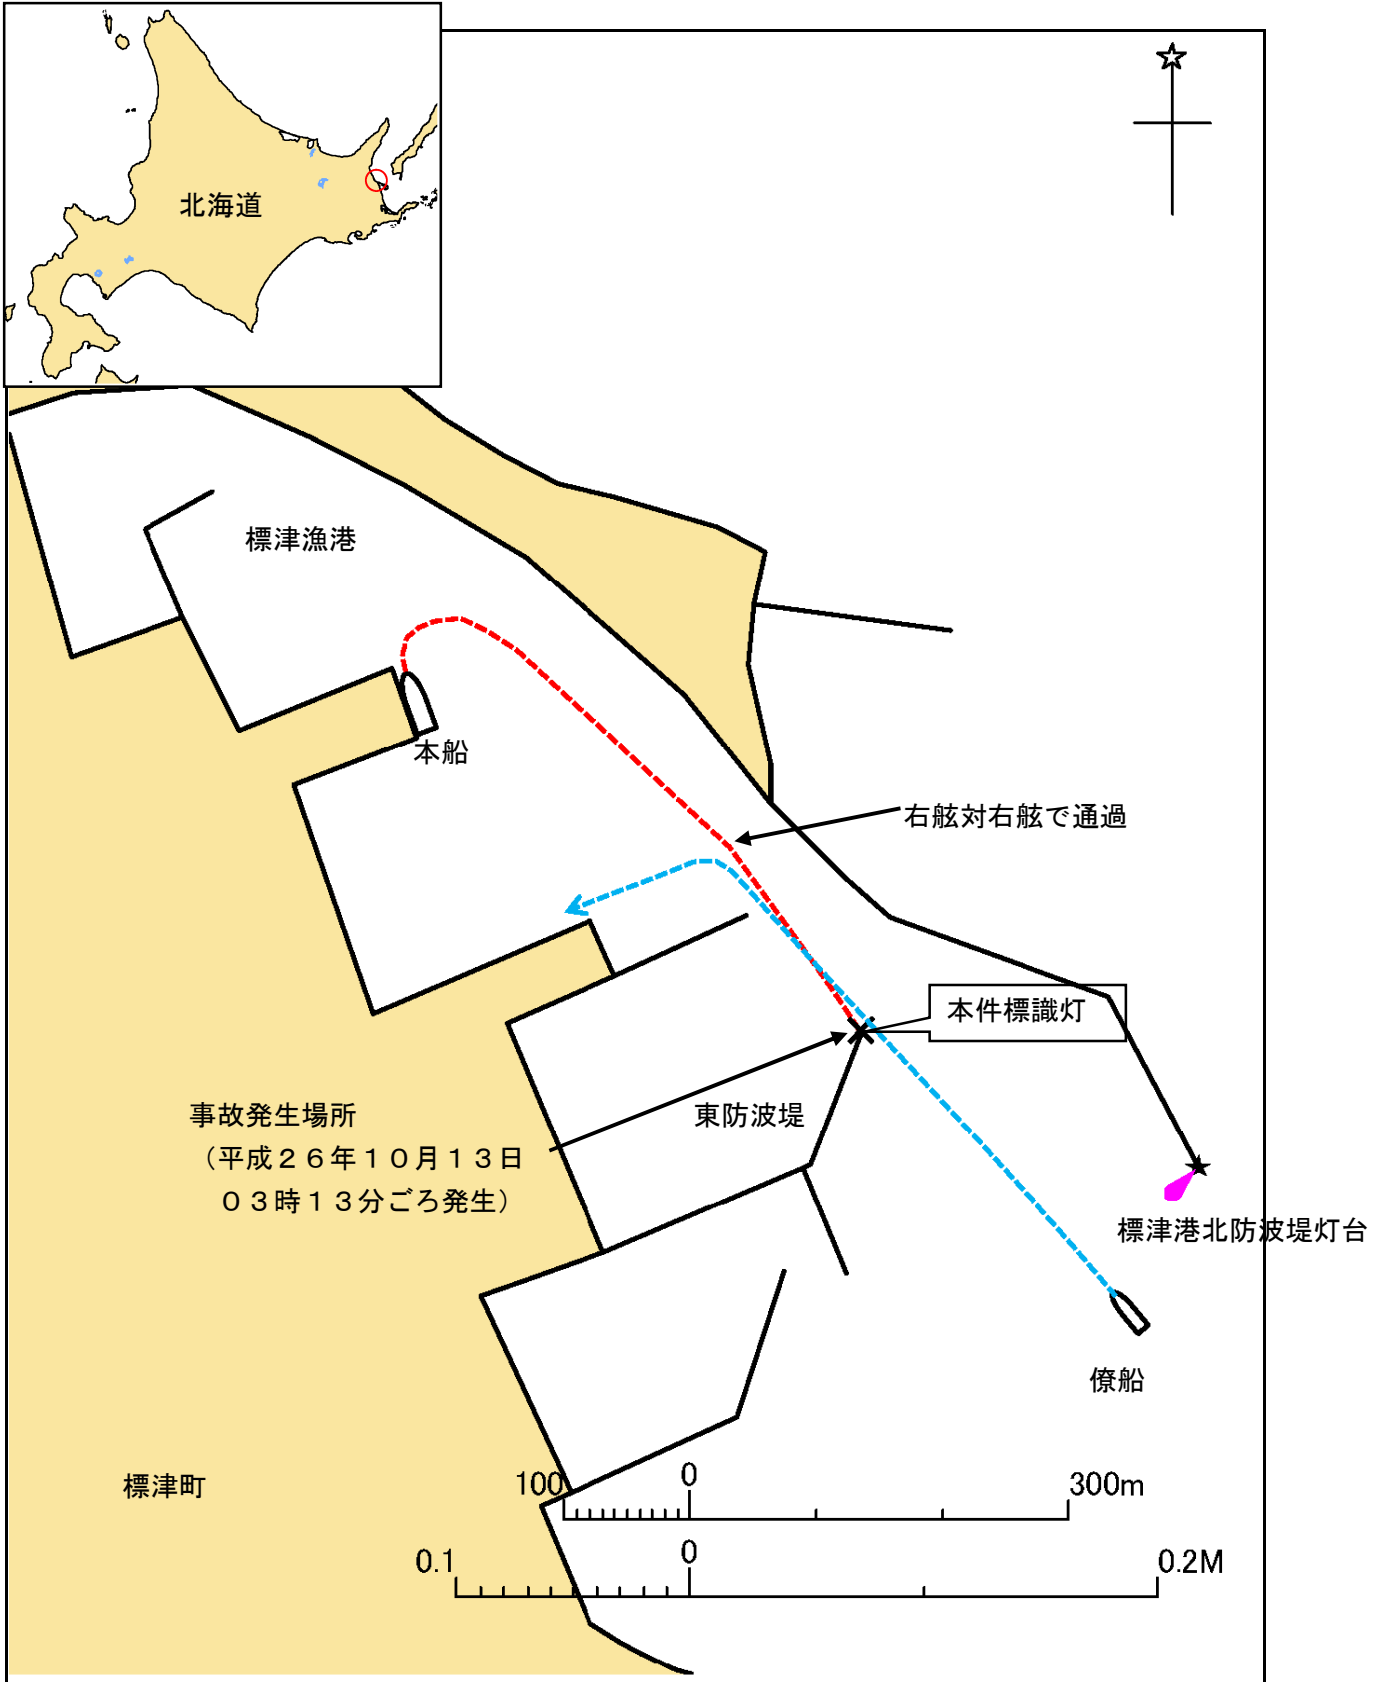
付図1 事故発生経過概略図

<p>入航してきたので、右舷対右舷で通過し、同じ針路で出航することとして約7ノットの対地速力で南東進した。</p> <p>船長は、接近してくる僚船の喫水付近を注視しているうち、同船の探照灯の灯火が目に入って眩惑されたものの、目視による見張りで航行し、僚船と右舷を対して通過した。</p> <p>本船は、僚船と通過後、航行を続けていたところ、船長が、乗組員の叫び声を聞いて船首方至近に迫った東防波堤に気付き、左舵一杯を取って機関を後進に掛けたものの、平成26年10月13日03時13分ごろ同防波堤先端に衝突した。</p> <p>本船は、衝突後、自力で標津漁港の岸壁に着岸し、負傷者は救急車で病院に搬送され、2人が外傷性脳出血、顔面骨折、右血胸^{けっきょう}等、7人が肋骨骨折、打撲、頸椎捻挫^{けいつい}等と診断された。</p> <p>(付図1 事故発生経過概略図 参照)</p>
<p>その他の事項</p>	<p>船長は、本船には新造時から船長として乗船しており、標津漁港の入出港経験は30年以上に及び、本事故当時、健康状態は良好であった。</p> <p>船長は、入航してきた僚船が同業の定置網漁船であることを知っており、いつも漁獲量が多いので、同船の漁模様が気になり、船体の沈み具合で漁獲状況を判断しようとして同船の喫水付近を注視していた。</p> <p>船長は、僚船の探照灯の灯火が目に入って眩惑された際、右舷船首方の東防波堤先端に設置された標識灯(以下「本件標識灯」という。)の灯火を判別できない状態となったものの、慣れた港内なので、同灯火を視認しなくても支障なく航行できるものと思った。</p> <p>船長は、僚船と右舷を対して通過した後、無意識のうちに遠隔操舵装置のつまみを僅かに右舵方向に操作したようだと本事故後に思った。</p> <p>本件標識灯は、灯質が、単閃緑光、毎4秒に1閃光、光達距離は5.5kmであった。</p> <p>本船は、遠隔操舵装置の感度が良好で、僅かなつまみの動きで舵が反応していた。</p>
<p>分析</p> <p>乗組員等の関与</p> <p>船体・機関等の関与</p> <p>気象・海象等の関与</p> <p>判明した事項の解析</p>	<p>あり</p> <p>なし</p> <p>なし</p> <p>本船は、標津漁港を港口に向けて南東進中、船長が、入航してきた僚船の探照灯の灯火が目に入って眩惑されたことから、東防波堤に向かう態勢となったことに気付かずに航行し、同防波堤先端に衝突したものと考えられる。</p> <p>船長は、入航してきた僚船の船体の沈み具合で漁獲状況を判断しよ</p>

<p>うと喫水付近を注視しているうち、同船の探照灯の灯火が目に入って眩惑されたものと考えられる。</p>
原因	<p>本事故は、夜間、本船が、標津漁港を港口に向けて南東進中、船長が、入航してきた僚船の探照灯の灯火が目に入って眩惑されたため、東防波堤に向かう態勢となったことに気付かずに航行し、同防波堤先端に衝突したことにより発生したものと考えられる。</p>
参考	<p>今後の同種事故等の再発防止に役立つ事項として、次のことが考えられる。</p> <ul style="list-style-type: none"> ・夜間、港内を航行する場合、他船からの探照灯の灯火等が目に入って眩惑されないよう、強い灯火から視線を外すとともに、レーダー等を併用して見張りを適切に行うこと。 ・夜間、港内を航行する場合、見張りの妨げになるような強い灯火を他船に向けて照射しないこと。
