## 船舶事故調査報告書

平成28年1月21日  
 運輸安全委員会（海事専門部会）議決  
 委員 庄 司 邦 昭（部会長）  
 委員 小須田 敏  
 委員 根 本 美 奈

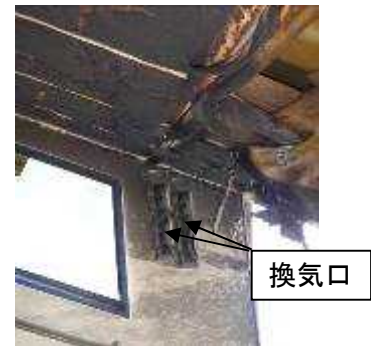
本船は、両舷主機を停止した平成26年9月22日14時30分ごろ、操縦者が、甲板室右舷側壁に設置された機関室の換気口から黒煙が出ているとのダイビング客からの知らせを受け、確認のために右舷主機直上の蓋を開放しようとしたところ、黒煙と共に火炎が噴出した。

写真2 右舷側壁の換気口

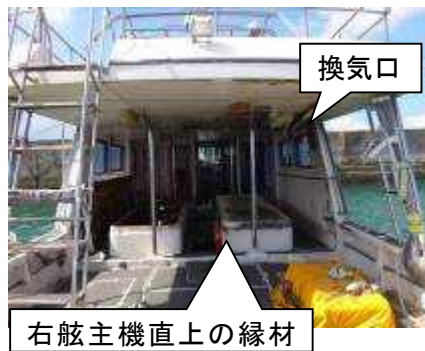
写真3 甲板室

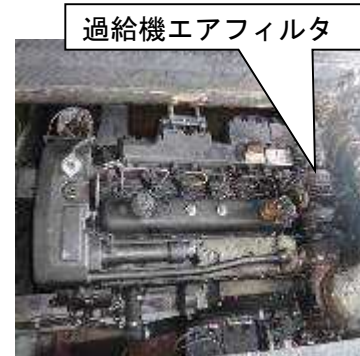
写真4 右舷主機

<p>両舷主機は、約2,000rpmで運転すると過給機タービン入口付近での排気温度が約700℃に達していた。</p> <p>本船は、右舷主機船尾上方に付設の過給機タービン側ケーシング、過給機エアフィルタ、右舷主機直上の縁材及び蓋が焼損しており、甲板室天井の右舷寄りに延焼していることが判明した。</p> <p>本船の主機始動用等のバッテリーは、配線を含めて焼損していなかった。</p> <p>本船は、船舶用自動拡散型粉末消火器が、機関室船尾側壁の両舷主機排気管の間、機関室船首方仕切壁の船体中央部にそれぞれ1個ずつ装備されていたが、いずれも作動していなかった。</p> <p>本船は、機関室を含めて火災探知器等の火災警報装置がなかった。</p> <p>機関整備業者は、インストラクターが本事故前日に機関室内のウエス（布きれ）を使用しての油拭取り作業を行ったと聞いた。</p> <p>機関整備業者は、ウエスなどの可燃物が右舷主機の過給機に吸い寄せられ、防熱材が破損して露出していた右舷主機の過給機タービン側ケーシングに接触し、燃え上がったのではないかと思った。</p> <p>機関整備業者は、右舷主機の過給機が煙を吸入するとともに、機関室の給排気ファンが作動していなかったため、右舷主機の吸入空気量が不足して燃焼不良となり、回転数が約1,000～1,500rpmに低下して回転が不安定になるとともに排気管から黒煙が排出されるようになったのではないかと思った。</p> <p>機関整備業者は、船舶用自動拡散型粉末消火器が作動しなかったのは、火災により機関室内の酸素濃度が低下して右舷主機過給機付近への延焼が一定の範囲にとどまり、機関室内の温度が同消火器の作動設定温度に達しなかったのではないかと思った。</p> <p>機関整備業者は、甲板室の右舷主機直上の蓋を開放しようとした際に機関室内に空気が供給されて一気に燃え上がり、火災が噴出したのではないかと思った。</p> <p>本船は、全員が救命胴衣を着用していた。</p>
<p><b>分析</b></p> <p>乗組員等の関与</p> <p>船体・機関等の関与</p> <p>気象・海象等の関与</p> <p>判明した事項の解析</p>	<p>あり</p> <p>あり</p> <p>なし</p> <p>本船は、那覇港に向けて帰航中、機関室右舷主機過給機付近から出火したことから、右舷主機直上の縁材、蓋及び甲板室天井に延焼したものと考えられる。</p> <p>本船は、焼損箇所が、右舷主機船尾方の過給機タービン側ケーシング付近から上方に限られており、右舷主機過給機より下方には左舷主機の周辺を含めて焼損箇所がないことから、ウエスなどの可燃物が同過給機タービン側ケーシングに接触して燃え上がった可能性がある</p>

<p>考えられるが、出火の状況を明らかにすることはできなかった。</p> <p>右舷主機は、過給機が煙を吸入するとともに給排気ファンが作動していなかったことから、吸入空気量が不足して燃焼不良となり、回転数が約1,000～1,500rpmに低下して回転が不安定になるとともに排気管から黒煙が排出されるようになった可能性があると考えられる。</p> <p>船舶用自動拡散型粉末消火器は、機関室内の温度が同消火器の作動設定温度に達しなかったことから、作動しなかった可能性があると考えられる。</p>
原因	<p>本事故は、本船が、那覇港に向けて帰航中、機関室右舷主機の過給機付近から出火したため、右舷主機直上の縁材、蓋及び甲板室天井に延焼したことにより発生したものと考えられる。</p>
参考	<p>今後の同種事故等の再発防止及び被害の軽減に役立つ事項として、次のことが考えられる。</p> <ul style="list-style-type: none"> <li>・ 廃棄物を適正に処理すること。</li> <li>・ 機関室には、火災探知器を付設し、操縦席に火災警報装置を装備することが望ましい。</li> </ul>
