船舶事故調査報告書

平成28年1月21日
 運輸安全委員会（海事専門部会）議決
 委員 庄 司 邦 昭（部会長）
 委員 小須田 敏
 委員 根 本 美 奈

| 事故種類 | 浸水 |
| 事故の概要 | 漁船第三吉丸は、航行中、機関室に浸水した。 本船は、行方不明となった。 |

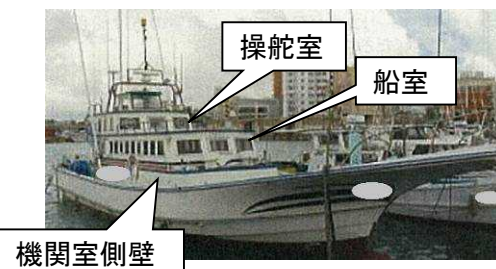
写真1 本船

本船は、機関室の両舷側壁の上甲板から高さ約15cm、同室前面壁から約2mの位置に直径約30cmの給排気口(可逆転式ファン付き)がそれぞれ設けられており、防水カバーをホックで留めるようになっていた。

船長は、本事故当時には給排気口用の防水カバーの下側のホックを外していたので、給排気口から浸水したのではないかと本事故後に思った。

| <p>分析</p> <p>乗組員等の関与 船体・機関等の関与 気象・海象等の関与 判明した事項の解析</p> | <p>あり</p> <p>あり</p> <p>あり</p> <p>本船は、沖縄島北西方沖を南南東進中、波が右舷船首から甲板上に打ち込んだ際、機関室の給排気口を防水カバーで全面的に閉じていなかったことから、海水が流れ込み、機関室に浸水したものと考えられる。</p> <p>本船は、漁獲物の積載により船首トリムとなっていたことから、波が船首から甲板上に打ち込みやすくなっていたものと考えられる。</p> <p>船長は、給排気口からの浸水のおそれについて気付いていなかった可能性があると考えられる。</p> |
| <p>原因</p> | <p>本事故は、夜間、本船が、沖縄島北西方沖を南南東進中、波が右舷船首から甲板上に打ち込んだ際、機関室の給排気口を防水カバーで全面的に閉じていなかったため、海水が流れ込み、機関室に浸水したことにより発生したものと考えられる。</p> |

| <p>参考</p> | <p>今後の同種事故等の再発防止に役立つ事項として、次のことが考えられる。</p> <ul style="list-style-type: none"> ・ 荒天が予想される際には、あらかじめ給排気口等の開口部を閉鎖しておくこと。 ・ 漁獲物を積載する際は、喫水及びトリムを考慮し、余裕を持った量にすること。 |
