## 船舶事故調査報告書

平成28年1月28日

運輸安全委員会（海事専門部会）議決

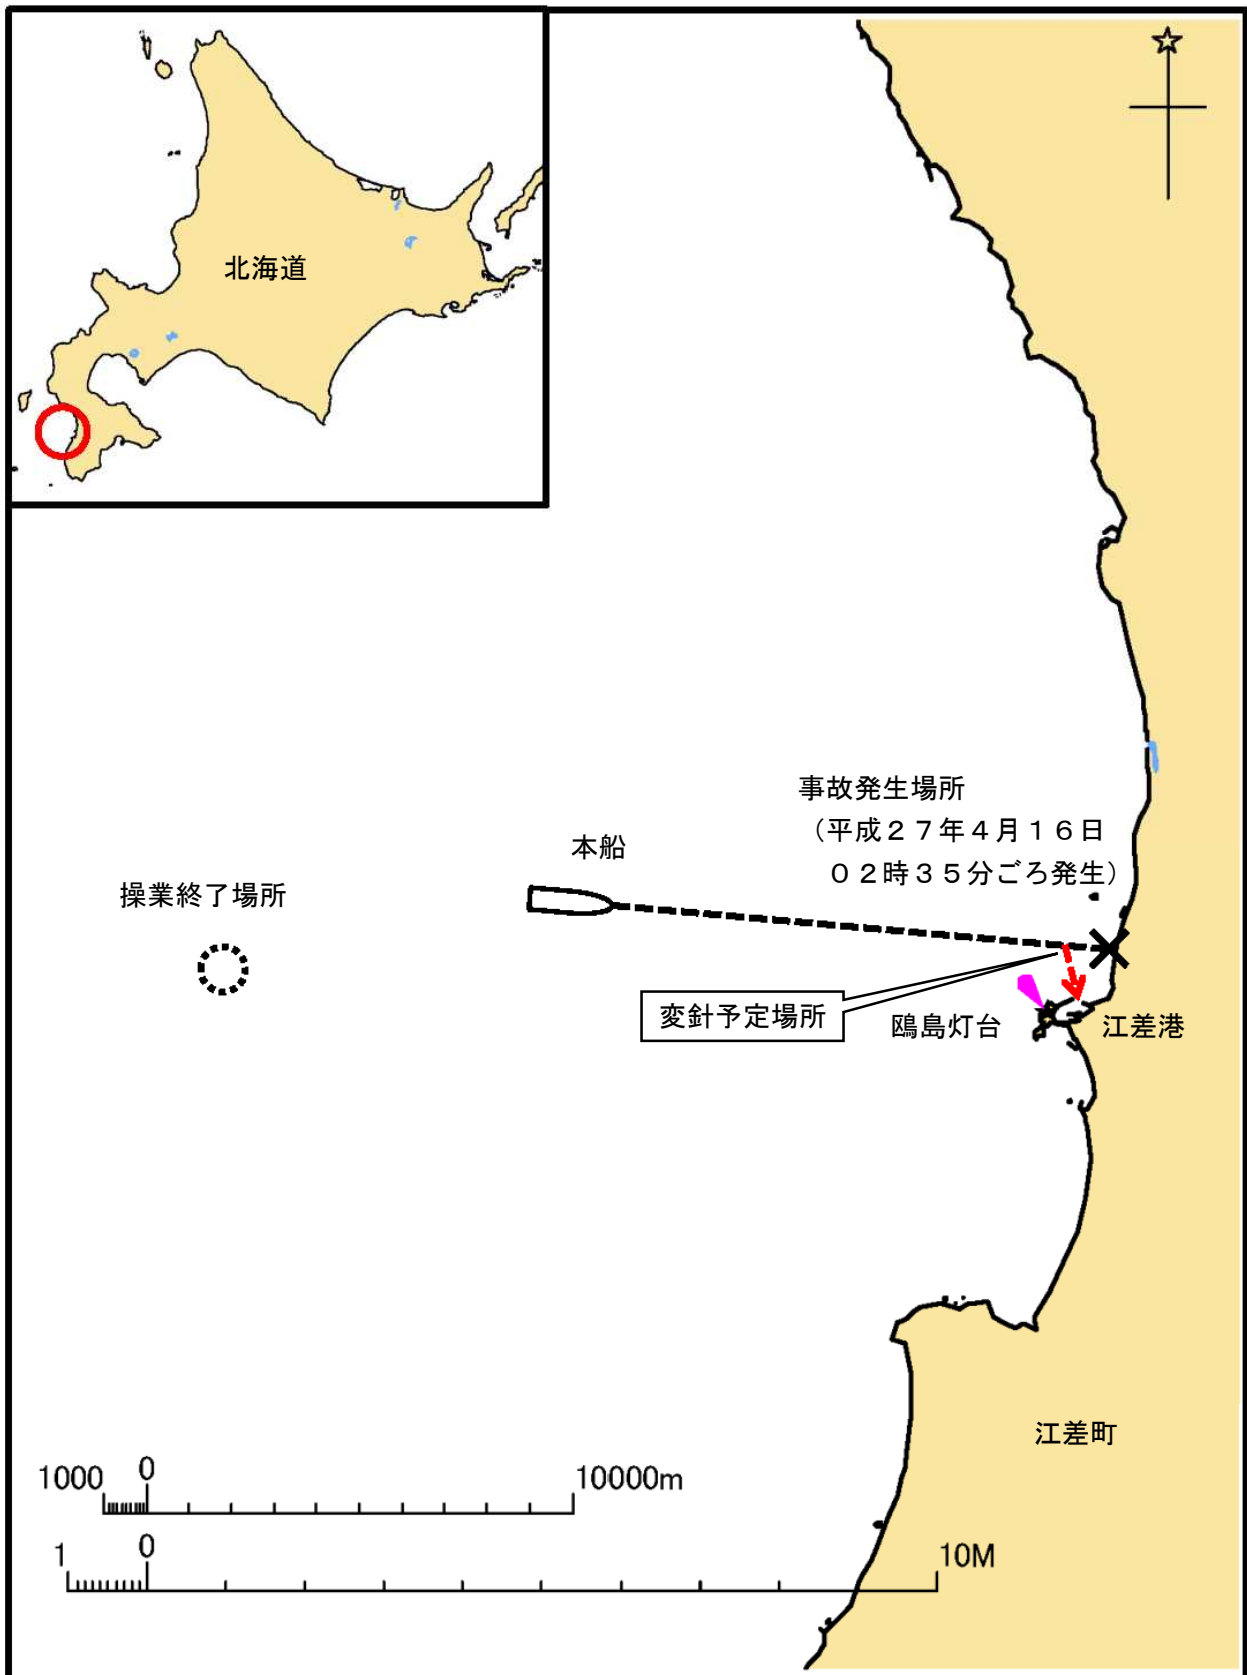
付図1 事故発生経過概略図

<p>保持するほか、すぐに戻る旨を伝えて降橋し、無線室で漁獲物の割り振り等出荷前の準備作業を開始した。</p> <p>漁労長は、単独の当直は船長が戻るまでの短時間なので、それまで原針路を保持すればよいものと思い、右舷船尾方からの波浪の影響により針路が左右にずれるので、レピータコンパスを見ながら遠隔操舵装置のつまみを操作して針路のずれを修正することに集中した。</p> <p>本船は、漁労長が、真方位095°の針路を保持して東進中、02時35分ごろ江差港北東方の浅所に乗り揚げた。</p> <p>船長は、衝撃を感じて操舵室に急行し、機関を停止して船体を確認したところ、浸水及び流出油がなく、負傷者もないことを確認した後、海上保安庁等関係機関に本事故の発生を通報した。</p> <p>本船は、来援した引船の支援を受けて離礁した。 (付図1 事故発生経過概略図 参照)</p>
<p>その他の事項</p>	<p>本船の喫水は、船首約1.6m、船尾約4.0mであった。</p> <p>船長は、無線室での作業に必要な時間を10分程度と予測し、すぐに操舵室に戻ることができるものと考えていたので、漁労長に定期的に船位の確認を行うこと及び陸岸に接近したら知らせることを指示しなかった。</p> <p>船長は、降橋する際、右舷船首方に鷗島灯台の灯光を視認していたので、何かあれば漁労長が声をかけてくれるものと思った。</p> <p>鷗島灯台の灯質は、群閃白光、毎13秒に3閃光、灯高は36m、光達距離は17Mであった。</p> <p>船長は、無線室で出荷前の準備作業をしていて、江差港への変針予定場所を通過して陸岸に接近していることに気付かなかった。</p> <p>船長は、過去、漁労長がレーダーを操作するのを見ていたので、同人がレーダーの扱い方を理解していると思った。</p> <p>漁労長は、本船での乗船勤務が5年に及び、甲板部航海当直部員の資格認定を受けていたものの、本年3月漁労長職につくまでは航海当直についてことがなく、3月以降、船長と2人で帰航時の当直を約7～8回経験していたが、本事故当時まで単独での当直は経験していなかった。</p> <p>漁労長は、レーダーに固定マーカーが表示されているときは、同マーカーを見て自船と物標との位置関係を把握することはできたが、レーダー及びGPSプロッターで船位を確認することはできなかった。</p> <p>漁労長は、レーダー、GPSプロッター及び船外に視線を向けなかったもので、陸岸に接近していることに気付かなかった。</p> <p>漁労長は、本事故当時、健康状態は良好であった。</p>

<p>気象・海象等の関与 判明した事項の解析</p>	<p>なし</p> <p>本船は、江差港西方沖を東進中、単独で当直についた漁労長が、針路のずれを修正することに意識を集中し、見張りを行っていなかったことから、陸岸に接近していることに気付かず、江差港北東方の浅所に乗り揚げたものと考えられる。</p> <p>漁労長は、船長が降橋する際、すぐ戻る旨を告げられたことから、単独の当直は船長が戻るまでの短時間なので、それまで原針路を保持すればよいものと思い、針路のずれを修正することに意識を集中したものと考えられる。</p> <p>船長は、無線室で出荷前の準備作業に意識を集中していたことから、江差港への変針予定場所を通過して陸岸に接近していることに気付かなかったものと考えられる。</p>
<p>原因</p>	<p>本事故は、夜間、本船が、江差港西方沖を東進中、単独で当直についた漁労長が、針路のずれを修正することに意識を集中し、見張りを行っていなかったため、陸岸に接近していることに気付かず、江差港北東方の浅所に乗り揚げたことにより発生したものと考えられる。</p>
<p>参考</p>	<p>本事故後、船長は、帰航時の安全確保措置として、船長、甲板長及び漁労長の中から、必ず2人以上が当直につくこととした。</p> <p>今後の同種事故等の再発防止に役立つ事項として、次のことが考えられる。</p> <ul style="list-style-type: none"> <li>・航行中は、目視による見張りのほか、レーダーやGPSプロッターを活用し、定期的に船位の確認を適切に行いながら操船に当たること。</li> </ul>
