船舶事故調査報告書

平成28年1月28日
 運輸安全委員会（海事専門部会）議決
 委員 庄 司 邦 昭（部会長）
 委員 小須田 敏
 委員 根 本 美 奈

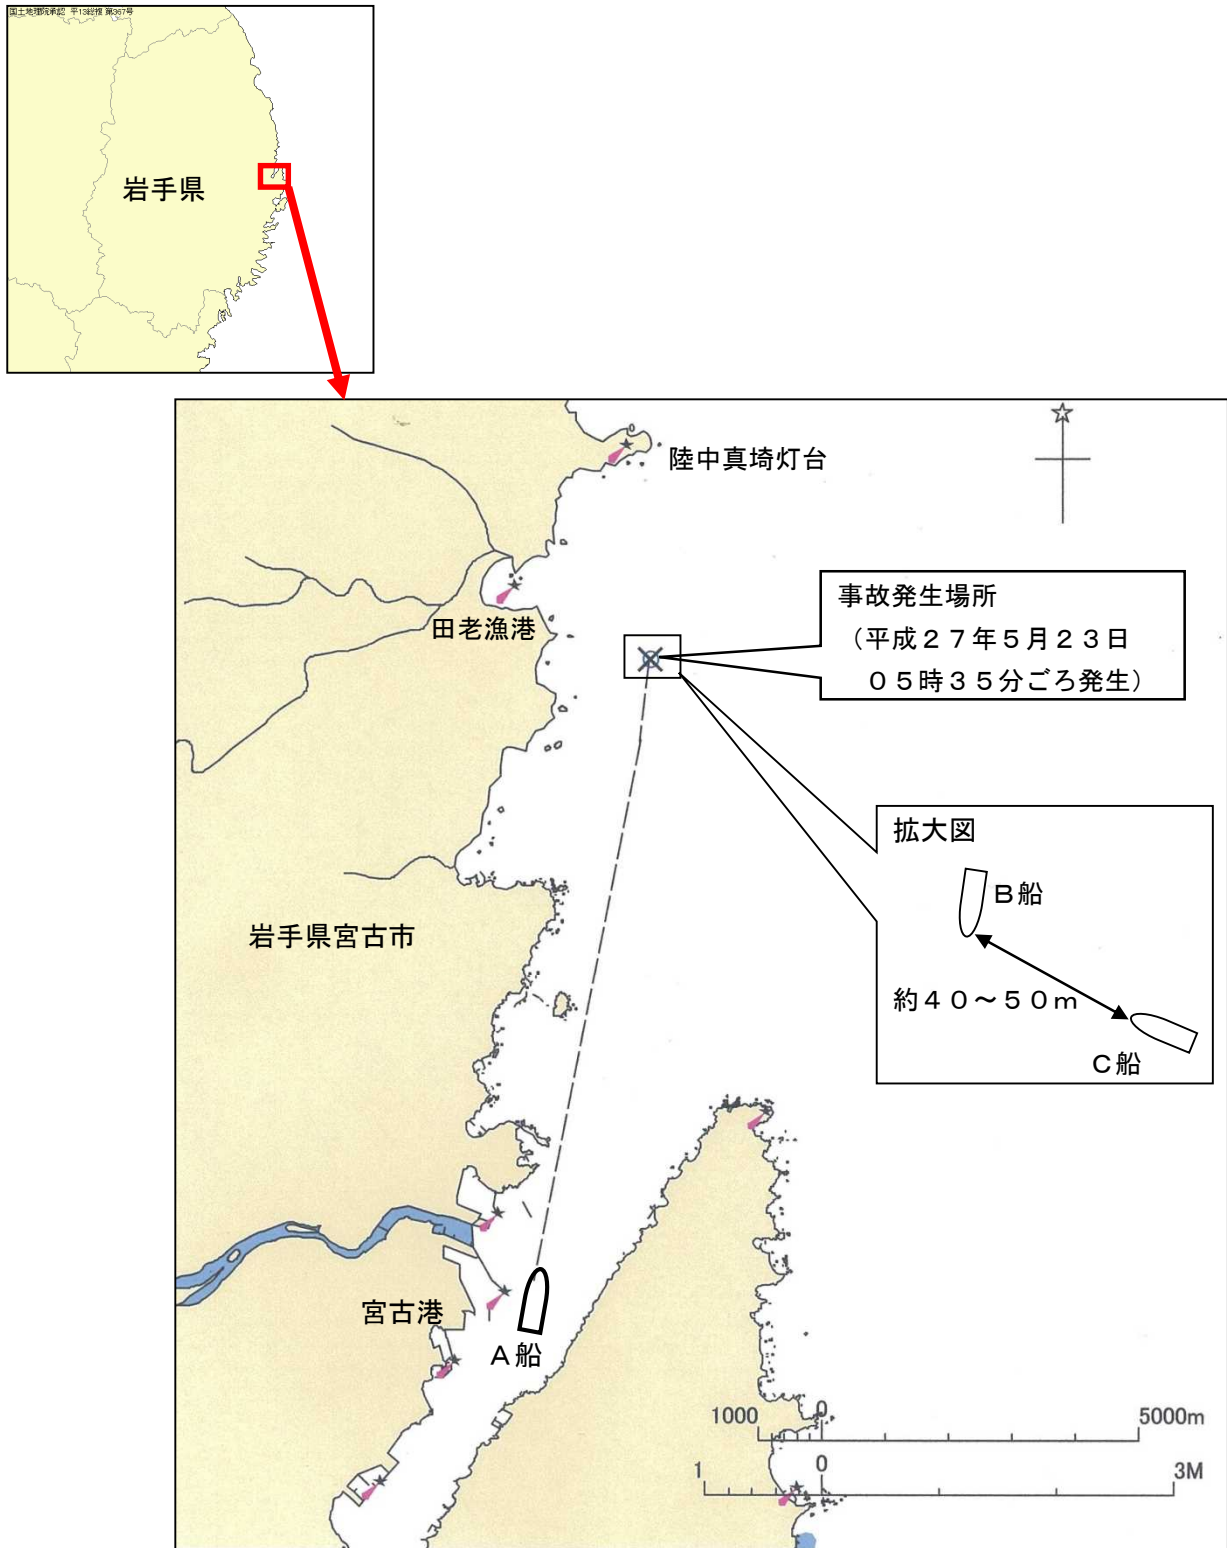
付図1 事故発生経過概略図

(平成28年4月9日まで有効)
死傷者等	なし
損傷	A 船首外板に擦過痕 B 左舷船首外板に亀裂を伴う凹損
気象・海象	気象：天気 晴れ、風向 北～北西、風力 2、視界 良好 海象：波向 東、波高 約50cm
事故の経過	<p>A船は、船長Aが1人で乗り組み、釣り客8人を乗せ、遊漁を行うため、平成27年5月23日05時00分ごろ田老漁港東北東方沖の釣り場に向けて宮古市宮古港神林地区の船だまりから出航した。</p> <p>船長Aは、レーダーを0.75海里レンジとしていたものの、視界が良好であったので、主に目視による見張りを行いながら、約10ノットの対地速力で自動操舵により田老漁港南東方沖を北進した。</p> <p>船長Aは、時折、操舵室両舷側の窓から顔を出して見張りを続けていたところ、右舷船首方約1,000mに‘船首を西北西方に向けて漂泊中の船舶’（以下「C船」という。）を視認した。</p> <p>船長Aは、C船を右舷方に見て通過しようと思い、左舵を取って約4°～5°変針した後、C船の動静に注意を払いながら同じ速力で航行を続け、05時35分ごろ、C船の船首方を通過したのを確認したときに衝撃を感じた。</p> <p>船長Aは、ボンデンと接触したのではないかと思い、操舵室を出て周囲を見渡したところ、船尾方にB船を視認したので、B船と衝突したことを知り、反転してB船に接近し、A船及びB船に負傷者がいないことを確認した後、海上保安庁に本事故の発生を通報した。</p> <p>B船は、船長Bが1人で乗り組み、田老漁港から出航し、05時10分ごろ田老漁港東方沖の漁場に到着した。</p> <p>船長Bは、たこ籠漁用のボンデンに船首からロープを取って係留状態とした後、船首を南方に向けて船外機を停止し、かれいの一本釣り漁を始めた。</p> <p>船長Bは、B船の右舷船尾部に座り、目視により周囲の見張りを行いながら、釣り竿を右舷側に出して釣りを行っていたところ、B船の左舷船首方約40～50mに漂泊して釣りを行っているC船のほかに船首方約1,000mにB船に向けて接近して来るA船を視認した。</p> <p>船長Bは、A船はいずれB船を避けるか、又はたこ籠を揚げるために接近して来るのではないかと思い、A船の動静を確認しながら釣りを続けていた。</p> <p>船長Bは、A船が同じ速力でB船の船首方約50mに接近したので危険を感じ、A船に向けて手を振りながら大声で叫んだものの、B船の左舷船首部とA船の船首部とが衝突した。</p> <p>船長Bは、衝突の衝撃で甲板上に浸入した海水をくみ出した後、B船が自力での航行が可能であることを確認し、A船と共に田老漁港に</p>
