船舶事故調査報告書

事故種類	乗揚
発生日時	平成27年10月14日 06時20分ごろ
発生場所	東京都新島村 ^{わかごう} 若郷漁港西南西方沖の浅根 新島港灯台から真方位022° 2.9海里付近 （概位 北緯34° 24.9′ 東経139° 15.8′）
事故の概要	瀬渡船 ^{ドラゴン} DRAGON1は、南東進中、乗り揚げた。 DRAGON1は、舵機室に破口等を生じた。
事故調査の経過	平成27年10月16日、本事故の調査を担当する主管調査官（横浜事務所）を指名した。 なお、後日、1人の地方事故調査官を新たに指名した。 原因関係者からの意見聴取手続きを行った。
事実情報 船種船名、総トン数 船舶番号、船舶所有者等 L×B×D、船質 機関、出力、進水等	瀬渡船 DRAGON1、11トン 290-41170静岡、個人所有 11.95m (Lr) × 3.27m × 1.22m、FRP ディーゼル機関2基、661.96kW（合計）、平成4年8月
乗組員等に関する情報	船長 男性 30歳 一級小型船舶操縦士・特定 免許登録日 平成26年6月23日 免許証交付日 平成26年6月23日 （平成31年6月22日まで有効） 甲板員 男性 51歳 一級小型船舶操縦士・特殊小型船舶操縦士・特定 免許登録日 平成2年5月9日 免許証交付日 平成26年12月24日 （平成31年12月23日まで有効）
死傷者等	なし
損傷	舵機室に破口、プロペラの曲損等
気象・海象	気象：天気 晴れ、風向 北東、風力 5 海象：波向 北東、波高 約1.5m、潮汐 高潮時
事故の経過	本船は、船長及び甲板員が乗り組み、釣り客6人を乗せ、平成27年10月14日04時00分ごろ、静岡県下田市下田港を出港し、05時30分ごろ新島村 ^{うどね} 鵜渡根島で釣り客4人を降ろした後、新島へ

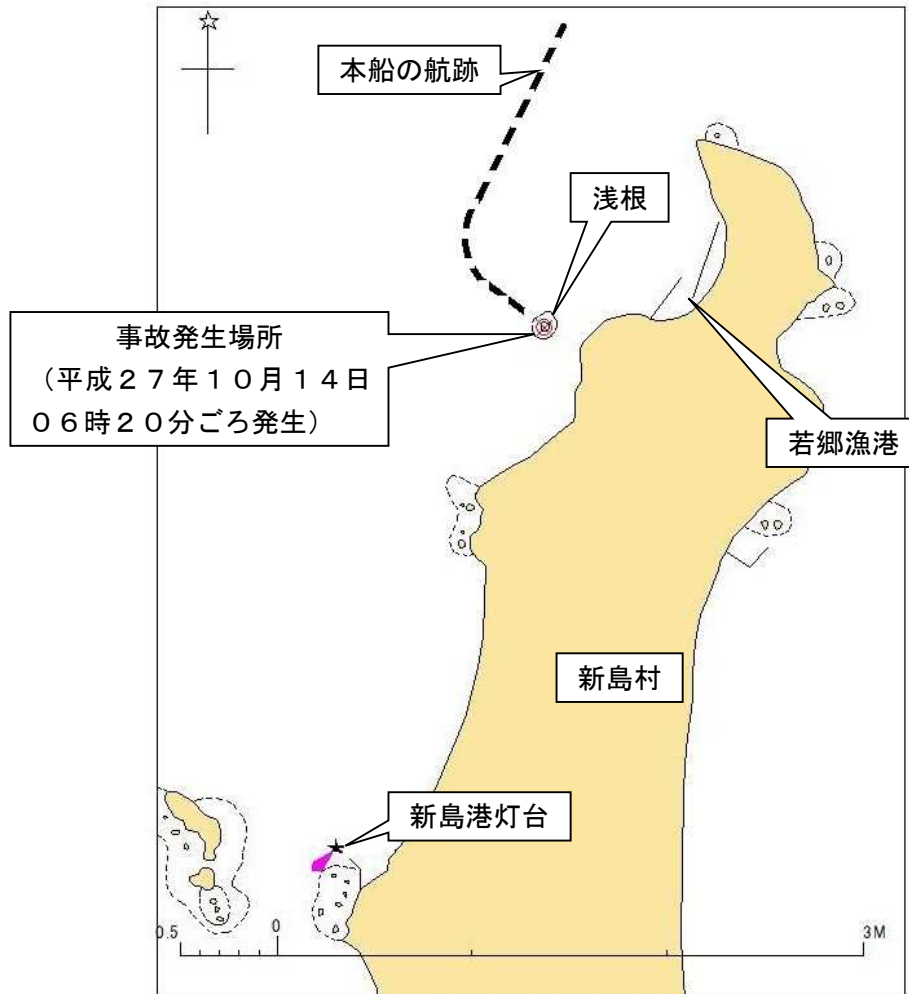
付図1 事故発生経過概略図

<p>向けて南南西進した。</p> <p>本船は、船長が操縦室で操船し、若郷漁港西方沖において左転し、若郷漁港南西方の磯へ向けて約13ノットの対地速力で南東進していたところ、06時20分ごろ、浅根と呼称されている干出岩に乗り揚げ、乗り切った。</p> <p>船長は、衝撃で乗揚に気付き、クラッチを中立にして甲板員と操船を交代し、釣り客の安否を確認したのちに船体の損傷を確認したところ、舵板が舵機室を突き抜けており、そこから浸水しているのを認めた。</p> <p>本船は、06時25分ごろ自力で若郷漁港へ入航し、港内にいた漁船の助けを借りて、同漁港の岸壁に着いた。</p> <p>(付図1 事故発生経過概略図 参照)</p>
<p>その他の事項</p>	<p>本船の本事故当時の喫水は、船首が約1.0m、船尾が約1.4mであった。</p> <p>船長は、瀬渡船の経験が約1年半あり、本事故当時、甲板員から操船を教わっていた。</p> <p>船長及び甲板員は、浅根の存在を知っており、本事故当時、水没していて視認することができなかったものの、兩人とも、本船が浅根から離れて航行しているのだから乗り揚げることはないものと思っていた。</p> <p>船長は、本事故当時、陸岸が近かったため、レーダーの電源を入れていたものの、その画面を見ずに目視のみで航行しており、GPSプロッターの画面が大縮尺になっていて本船が浅根に向かって航行していることに気付かなかった。</p> <p>甲板員は、瀬渡船の経験が約8年あり、本事故海域を航行した経験が多数あった。</p> <p>甲板員は、本事故時、操縦室内にあり、目測で船位の見当を付けていたが、乗揚の危険を感じていなかった。</p> <p>船長は、本事故後、目視のみで航行せず、GPSプロッターを適切に使用していれば、本事故を防ぐことができたと思った。</p>
<p>分析</p> <p>乗組員等の関与</p> <p>船体・機関等の関与</p> <p>気象・海象等の関与</p> <p>判明した事項の解析</p>	<p>あり</p> <p>なし</p> <p>なし</p> <p>本船は、若郷漁港西南西方沖を南東進中、船長が、浅根から離れて航行しているものと思いき、目測で船位の確認を行っていたことから、水面下となった浅根に向かって航行していることに気付かず、浅根に乗り揚げたものと考えられる。</p> <p>船長は、GPSプロッターの画面が大縮尺になっており、浅根が表示されていなかったため、気付かなかったものと考えられる。</p>

浅根から離れて航行しているものと思い、目測で船位の確認を行っていたため、水面下となった浅根に向かって航行していることに気付かず、浅根に乗り揚げたことにより発生したものと考えられる。
参考	<p>今後の同種事故等の再発防止に役立つ事項として、次のことが考えられる。</p> <ul style="list-style-type: none"> ・ 暗岩が点在する海域を航行する際には、慣れたところであっても、航海計器を適切に使用して船位の確認を行うこと。
