船舶事故調査報告書

事故種類	衝突（防波堤）
発生日時	平成27年8月16日 14時55分ごろ
発生場所	千葉県勝浦市勝浦港内 勝浦灯台から真方位281.5° 750m付近 （概位 北緯35° 08.4′ 東経140° 18.7′）
事故の概要	水上オートバイ ^{シー・ロケット} SEA ROCKETは、出航中、防波堤に衝突した。 SEA ROCKETは、同乗者2人が左橈骨遠位端骨折等を負い、船体に破損を生じた。
事故調査の経過	平成27年8月18日、本事故の調査を担当する主管調査官（横浜事務所）ほか1人の地方事故調査官を指名した。 原因関係者から意見聴取を行った。
事実情報 船種船名、総トン数 船舶番号、船舶所有者等 L×B×D、船質 機関、出力、進水等	水上オートバイ SEA ROCKET、0.2トン 232-42028埼玉、個人所有 3.02m (Lr) × 1.12m × 0.45m、FRP ガソリン機関、154.50kW、平成24年7月
乗組員等に関する情報	船長 男性 38歳 特殊小型船舶操縦士 免許登録日 平成20年7月11日 免許証交付日 平成25年5月14日 （平成30年7月10日まで有効） 同乗者A 男性 51歳 同乗者B 女性 36歳
死傷者等	重傷 1人（同乗者A）、軽傷 1人（同乗者B）
損傷	左舷船首部に破損
気象・海象	気象：天気 晴れ、風向 東、風力 3、視界 良好 海象：海上 平穏、潮汐 上げ潮の中央期
事故の経過	本船は、船長が1人で乗り組み、同乗者A及び同乗者Bを乗せ、平成27年8月16日14時54分ごろ勝浦港内の浜勝浦の浜辺を出発した。 船長は、浜勝浦の船溜まりを、内側の防波堤に沿って北西進し、外側の防波堤（以下「本件防波堤」という。）の先端付近に向けて右回

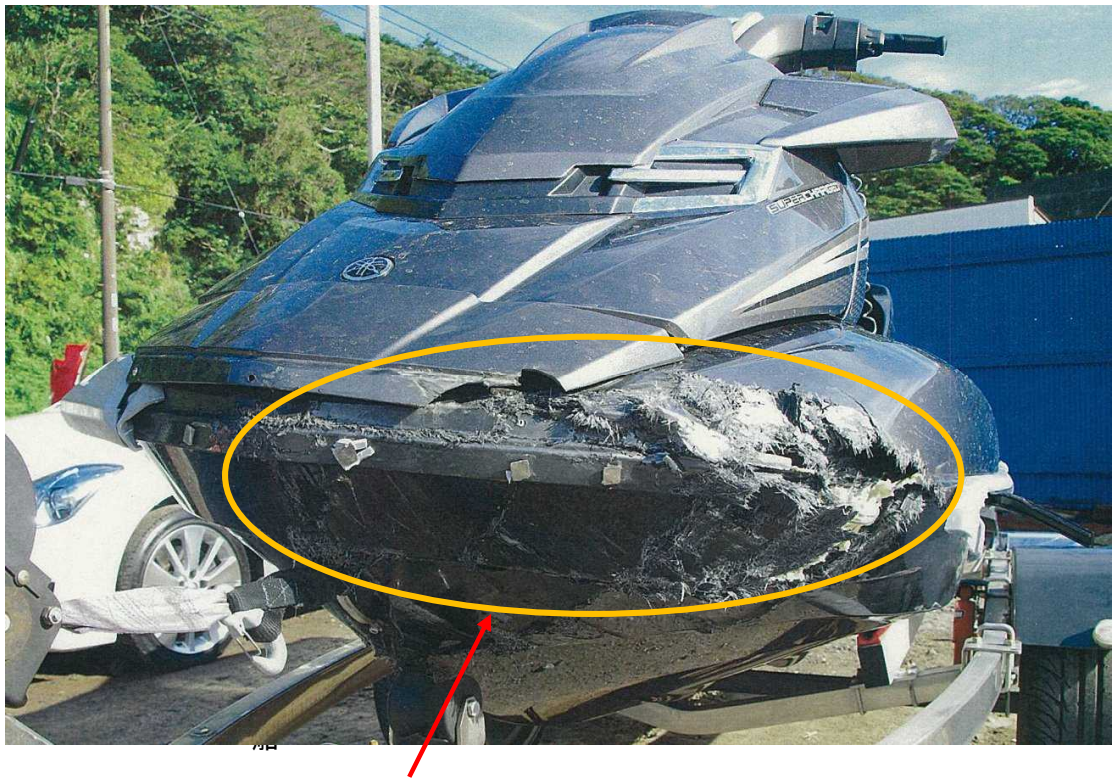
写真1 本船の損傷状況

<p>頭し、本件防波堤の先端を左舷側に見て、沖にある遊走海域に向かおうとした。</p> <p>船長は、本件防波堤から約5m離れて北進し、本件防波堤の先端付近に差し掛かったところ、入航する水上オートバイ（以下「入航船」という。）を左舷船首方約50mに認め、慌ててハンドルを大きく左にとって増速した。</p> <p>本船は、左へ急旋回する状況となり、約20km/hの対地速力で、左舷船首部が本件防波堤のほぼ先端部に衝突した。</p> <p>船長は、負傷した同乗者Aを本件防波堤に座らせて救助を待たせ、最初に、負傷した同乗者Bを浜辺に運び救急車を要請して病院へ搬送した。</p> <p>救助を待っていた同乗者Aは、付近にいた人に救助された後、ドクターヘリで病院に搬送された。</p> <p>同乗者Aは、左橈骨遠位端骨折と診断され、同乗者Bは、脳震とうと診断された。</p> <p>（付図1 事故発生場所概略図、写真1 本船の損傷状況、写真2 本件防波堤 参照）</p>
<p>その他の事項</p>	<p>船長は、約7年の水上オートバイの操縦経験を有し、夏にはほぼ毎週、遊走していた。</p> <p>船長は、入航船は浜勝浦の船溜まり入口のほぼ中央付近を航行していたので、ハンドルを大きく左にとらなくても、入航船と衝突することはなく、早くから同船溜まりの出入口が見渡せるように本件防波堤から離れて航行すればよかったと本事故後に思った。</p> <p>船長は、入航船を見たことで慌ててしまい、必要以上に左にハンドルを大きく切って増速してしまったと本事故後に思った。</p> <p>船長は、出発した浜辺のすぐ近くの内側の防波堤に沿って北西進した後、本件防波堤にも沿って航行し、本件防波堤が眼高よりも高かったため、防波堤の外側を目視することができなかったが、本件防波堤に沿って航行したことに特別な事由はなく、接航しなければならない状況ではなかった。</p> <p>船長は、入航船を左舷船首方に認めたとき、左転するために推力が必要と判断して増速した。</p> <p>船長、同乗者A及び同乗者Bは、救命胴衣を着用していた。</p> <p>船長のすぐ後ろに同乗者Bが、同乗者Bの後ろに同乗者Aが、それぞれ座っていた。</p>

左舷船首部の破損

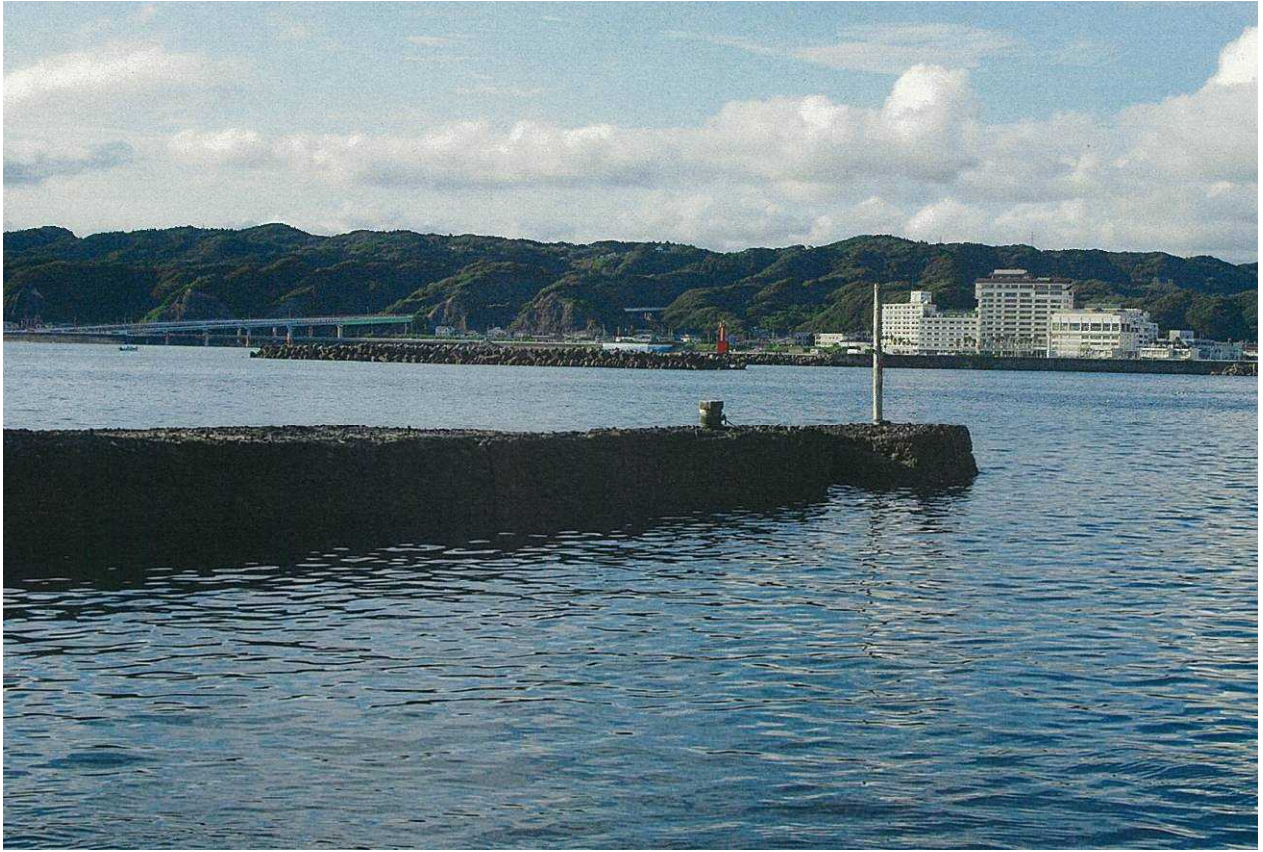
写真2 本件防波堤

<p>沖の遊走海域に向けて北進中、船長が、本件防波堤に沿って航行したことから、入航船に気付くのが遅れ、同船溜まりの出入口付近で入航船を認めた際、慌てて増速しながら左旋回して本件防波堤に衝突したものと考えられる。</p> <p>同乗者A及び同乗者Bが、それぞれ座っていた位置と負傷の状況との関連を明らかにすることはできなかった。</p>
原因	<p>本事故は、勝浦港内の浜勝浦の船溜まりにおいて、浜勝浦の船溜まり沖の遊走海域に向けて北進中、船長が、本件防波堤に沿って接航したため、入航船に気付くのが遅れ、同船溜まりの出入口付近で入航船を認めた際、慌てて増速しながら左旋回して本件防波堤に衝突したことにより発生したものと考えられる。</p>
参考	<p>今後の同種事故等の再発防止に役立つ事項として、次のことが考えられる。</p> <ul style="list-style-type: none"> ・ 港内においては、防波堤などの突端を右舷に見て航行するときは、できるだけこれに近寄り、左舷に見て航行するときは、できるだけこれに遠ざかって航行すること。
