船舶事故調査報告書

平成28年3月10日
 運輸安全委員会（海事専門部会）議決
 委員 庄 司 邦 昭（部会長）
 委員 小須田 敏
 委員 根 本 美 奈

事故種類	衝突
発生日時	平成27年10月21日 06時18分ごろ
発生場所	愛知県渥美半島南方沖 伊良湖岬灯台から真方位121°4.5海里（M）付近 （概位 北緯34°32.5′ 東経137°05.6′）
事故の概要	ケミカルタンカー扇奥羽丸は、西進中、漁船第十一亀山丸は、2そう引きでえい網して西進中、両船が衝突した。 扇奥羽丸は、左舷船首部に擦過傷を生じ、また、第十一亀山丸は、右舷ブルワークに破口等を生じた。
事故調査の経過	平成27年10月23日、本事故の調査を担当する主管調査官（横浜事務所）を指名した。 なお、後日、1人の地方事故調査官を新たに指名した。 原因関係者から意見聴取を行った。
事実情報 船種船名、総トン数 船舶番号、船舶所有者等 L×B×D、船質 機関、出力、進水等	A ケミカルタンカー 扇奥羽丸、498トン 141551、センコー株式会社、芝興マリン有限会社（船舶所有者）、有限会社六甲船舶（船舶借入人） 60.24m（Lr）×10.00m×4.50m、鋼 ディーゼル機関、1,029kW、平成23年10月15日 B 漁船 第十一亀山丸、14トン AC2—3778、個人所有 17.15m（Lr）×4.49m×1.31m、FRP ディーゼル機関、435kW（動力漁船登録票による）、平成18年12月22日
乗組員等に関する情報	A 船長A 男性 77歳 四級海技士（航海） 免許年月日 昭和61年11月20日 免状交付年月日 平成22年10月20日 免状有効期間満了日 平成28年2月6日 航海士A 男性 40歳 四級海技士（航海） 免許年月日 平成27年3月27日 免状交付年月日 平成27年3月27日

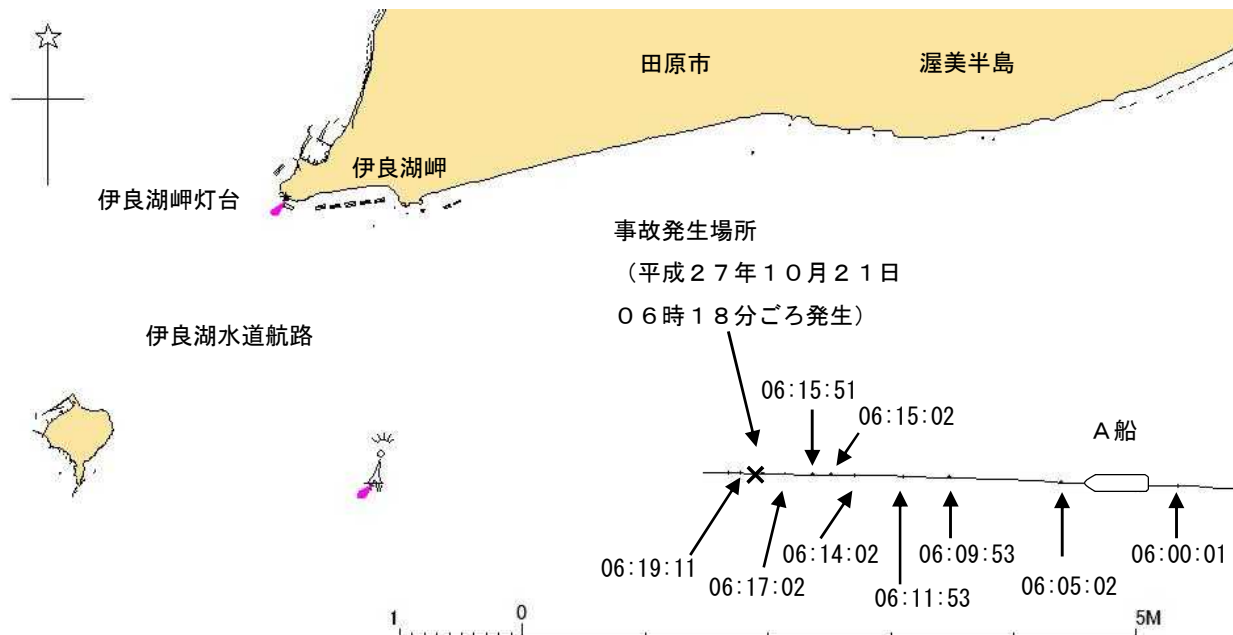
付図1 事故発生経過概略図

<p>まで西進していた。</p> <p>操縦者Bは、漁船に約25年前から乗船していた。</p>
<p>分析</p> <p>乗組員等の関与</p> <p>船体・機関等の関与</p> <p>気象・海象等の関与</p> <p>判明した事項の解析</p>	<p>A あり、B あり</p> <p>A なし、B なし</p> <p>A なし、B なし</p> <p>A船は、渥美半島南方沖を西進中、航海士Aが、B船の右舷方を通過できると思い、操舵室後部の海図台で揚げ地の到着予定時刻を算出する作業を行っていて、船首方の見張りを適切に行っていなかったことから、B船に衝突のおそれのある態勢で接近していることに気付かずに航行し、B船と衝突したものと考えられる。</p> <p>航海士Aは、レーダー画面で左舷船首方2M付近にB船を認め、約1Mに接近するまで同航するB船を監視していたことから、B船の右舷方を通過できるものと思ったものと考えられる。</p> <p>B船は、渥美半島南方沖において、しらす網をえい網しながら西進中、操縦者Bが、後方から接近して来るA船を認めたものの、A船がB船の右舷方を通過していくものと思い、船尾方の見張りを適切に行っていなかったことから、衝突のおそれのある態勢で接近するA船に気付かず、A船と衝突したものと考えられる。</p> <p>操縦者Bは、B船の右舷方へ向かう態勢のA船のマスト灯を視認したことから、A船がB船の右舷方を通過していくものと思ったものと考えられる。</p> <p>操縦者Bは、小型船舶操縦免許証が失効していたことから、B船の操縦を行ってはならなかった。</p>
<p>原因</p>	<p>本事故は、渥美半島南方沖において、A船が西進中、B船がしらす網をえい網しながら西進中、航海士Aが、操舵室後部の海図台で揚げ地の到着予定時刻を算出する作業を行っていて、船首方の見張りを適切に行わず、また、操縦者Bが、A船がB船の右舷方を通過していくものと思い、船尾方の見張りを適切に行っていなかったため、互いに衝突のおそれがある態勢で接近していることに気付かずに航行し、両船が衝突したことにより発生したものと考えられる。</p>

<p>参考</p>	<p>今後の同種事故等の再発防止に役立つ事項として、次のことが考えられる。</p> <ul style="list-style-type: none"> ・ 常時適切な見張りを行うこと。

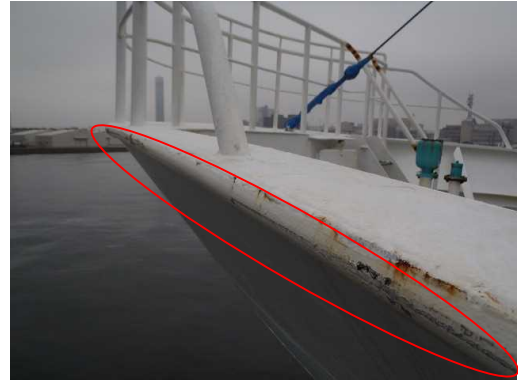
写真2 A船左舷船首に擦過傷

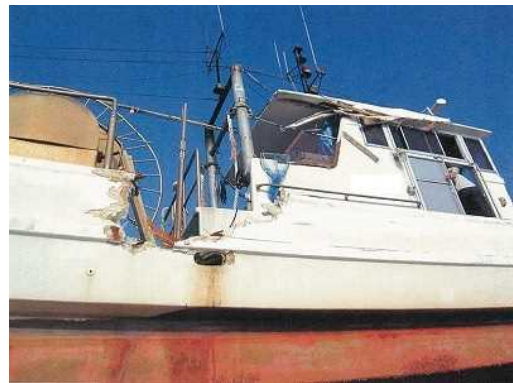
<p>際に船尾方を見るとB船の右舷方へ向けて西進するA船のマスト灯を認め、3MレンジのレーダーでA船の映像を視認し、B船の右舷方を通過していくものと思った。</p> <p>B船は、運搬船が袖網の中央から浮子に付いたロープの長さを調整するため、僚船と合わせながら速力を下げて約1knとし、操縦者Bが、時折、左舷船尾方の運搬船の作業状況を左方から振り向いて確認していたところ、エンジン音を聞いて右舷方を振り向き、右舷船尾至近に迫ったA船を認め、左舵を取ったが、その右舷船尾とA船の左舷船首とが衝突した。</p> <p>操縦者Bは、衝突の衝撃で操縦席から飛ばされ、A船が右舷側を通過して離れた後、無線で僚船及び運搬船に衝突したことを伝え、B船の損傷状況を確認した。</p> <p>運搬船は、停止せずに離れたA船を追い掛け、A船の乗組員にB船と衝突したことを伝え、A船の連絡先等を聞き、B船のところに戻った。</p> <p>B船は、操縦者Bが所属の漁業協同組合に本事故の発生を連絡し、海上保安庁の調査を受けた後、網を巻き揚げ、愛知県南知多町^{しのじま}篠島港に帰航した。</p> <p>(付図1 事故発生経過概略図、付表1 A船のAIS記録(抜粋)、写真1 A船、写真2 A船左舷船首に擦過傷、写真3 B船、写真4 B船右舷ブルワークに破口、写真5 B船右舷に破損、写真6 B船のGPSプロッターの航跡 参照)</p>
<p>その他の事項</p>	<p>甲板員Aは、本事故時、降橋して船内の見回りを行っていたところ、甲板上で異音を聞き、左舷方にB船のマストが通過する様子を認めた。</p> <p>航海士Aは、本事故時、本船が揚げ地へ直行し、すぐに着岸する予定となっていたので、船舶代理店に通知するため、海図台で到着予定時刻を算出する作業を行っていた。</p> <p>航海士Aは、約10年間の乗船経験があり、本船には、合計約1年間乗っていた。</p> <p>B船及び僚船は、本事故時、約90mの引き綱、約160mの袖網及び約80mの袋網等合計約330mを伸出していた。</p> <p>僚船及び運搬船の船長は、えい網中、後方にA船を認めたが、A船がB船の右舷方を通過すると思った。</p> <p>操縦者Bは、えい網中、3Mレンジから0.5~1Mレンジに切り替えてレーダーを作動させていたが、A船の映像は見えていなかった。</p> <p>操縦者Bは、B船の損傷状況について、A船の左舷錨が右舷のブルワークに当たって破口等を生じたと本事故後に思った。</p> <p>B船のGPSプロッターの航跡によれば、2そう引きしらす網漁を開始した場所から西進し、僅かに北方へ移動した後、本事故発生場所</p>

写真4 B船右舷ブルワークに破口

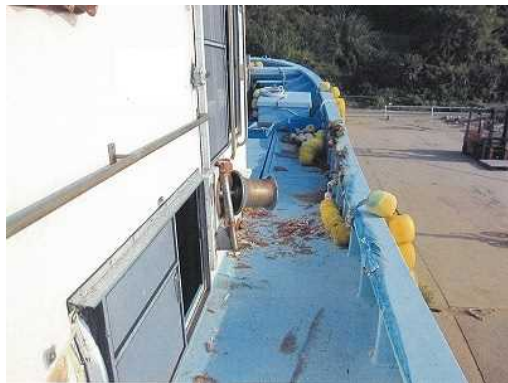
写真5 B船右舷に破損
