船舶事故調査報告書

事故種類	乗組員死亡
発生日時	平成26年11月6日 06時32分ごろ
発生場所	石川県金沢港西方沖 金沢港西防波堤灯台から真方位277°41.1海里（M）付近 （概位 北緯36°43.2′ 東経135°45.2′）
事故の概要	漁船福栄丸は、かにかごを投入しながら北東進中、乗組員1人が落水して死亡した。
事故調査の経過	平成26年11月7日、本事故の調査を担当する主管調査官（神戸事務所）ほか1人の地方事故調査官を指名した。 原因関係者から意見聴取を行った。
事実情報 船種船名、総トン数 船舶番号、船舶所有者等 L×B×D、船質 機関、出力、進水等	漁船 福栄丸、9.7トン IK2-5212（漁船登録番号）、有限会社福田水産 14.99m（Lr）×3.80m×1.22m、FRP ディーゼル機関、540kW、平成4年6月15日 第244-15620号（船舶検査済票の番号）
乗組員等に関する情報	船長 男性 52歳 一級小型船舶操縦士・特殊小型船舶操縦士・特定 免許登録日 昭和63年2月22日 免許証交付日 平成24年10月29日 （平成30年2月21日まで有効） 甲板員A（インドネシア共和国籍） 男性 19歳
死傷者等	死亡 1人（甲板員A）
損傷	なし
気象・海象	気象：天気 雨、風向 東、風速 約7m/s、視界 良好 海象：潮汐 下げ潮の末期、波高 約0.5m、海水温度 約19℃ 日出時刻：06時25分
事故の経過	本船は、船長、甲板員Aほか4人（日本国籍2人、インドネシア共和国籍2人（技能実習生））が乗り組み、金沢港西方沖において、船長が単独で操船に当たり、平成26年11月6日06時10分ごろ、いつものように約8～9ノット（kn）の対地速力で、北東進しながら2連目のかにかごの投入を始めた。 本船は、甲板員Aほか2人（以下「甲板員B」及び「甲板員C」と

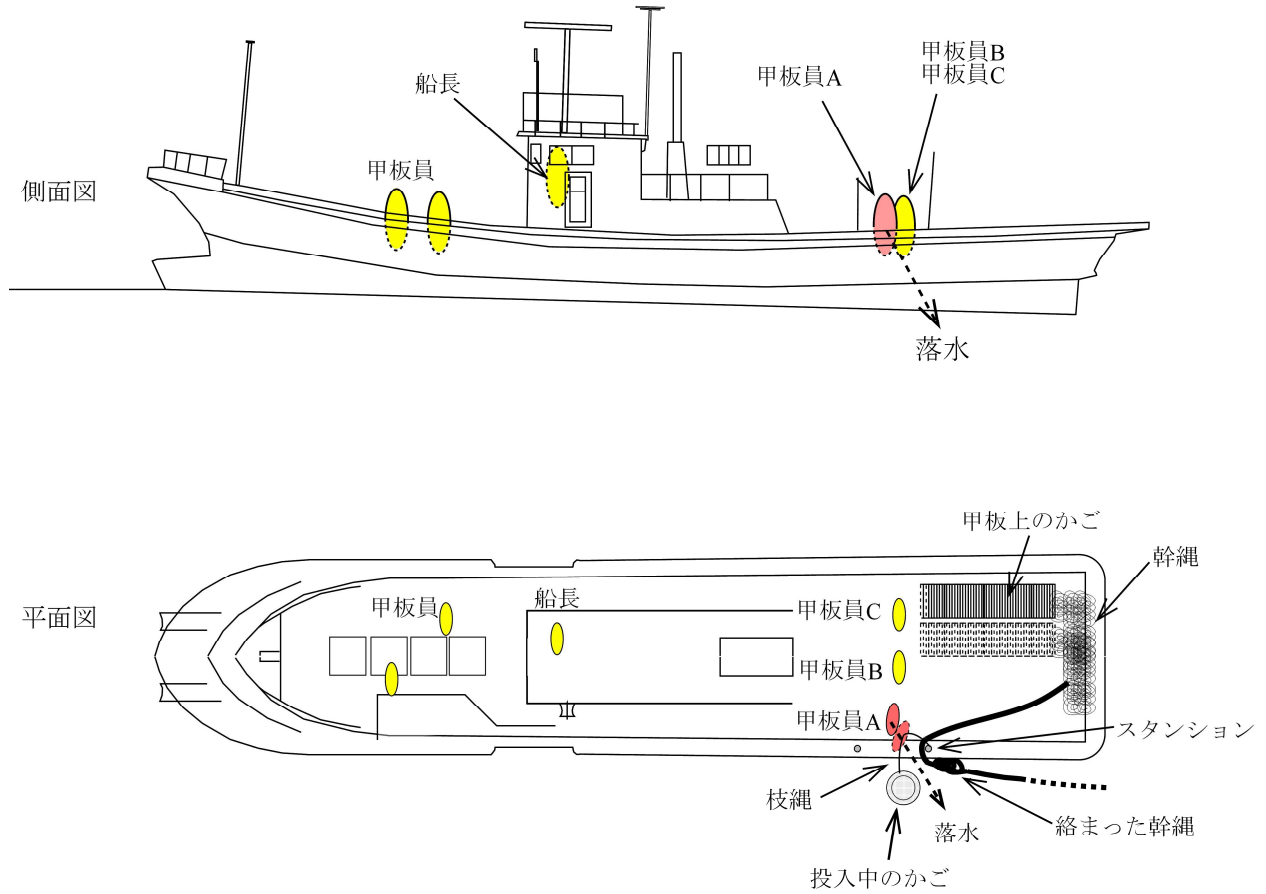
付図2 本船乗組員の配置

<p>いう。)が船尾甲板左舷側から約1.5m間隔で船尾方を向いて配置につき、甲板員Cが幹繩にかにかご付きの枝繩をつないで同かごの口ひもを締め、甲板員Bが左舷舷縁付近の甲板員Aにかにかごを転がして渡し、甲板員Aが、‘左舷舷縁にかにかごを載せ、1分間に約4～5個のペースで同かごの投入作業’（以下「本件作業」という。）を行っていた。</p> <p>甲板員Bは、約50個のかにかごの投入を終えた06時32分ごろ、甲板員Aが、ブルワークのメインレール（甲板上高さ約50cm、幅約15cmの平板、以下「本件ステップ」という。）に右足を乗せ、枝繩を跨いだ体勢で前屈みになって船外に身体を乗り出していることに気付いたが、声を掛ける間もなく、枝繩に足をとられるようにして落水するのを目撃した。</p> <p>船長は、叫ぶ声を聞いて何事かと思い、船尾方を振り向くと、落水した甲板員Aを認めた。</p> <p>船長は、機関を中立として操業を中断し、船尾甲板に赴いて幹繩をつかみ、約1～2分間幹繩を手繰り寄せたものの、甲板員Aが見えてこなかったため、ウインチを使用して幹繩を巻き揚げ、3～4個のかにかごを引き揚げたが、甲板員Aを発見できなかった。</p> <p>船長は、会社に本事故の発生を連絡するとともに海上保安庁に通報した。</p> <p>本船は、12時ごろまで捜索に当たったが、甲板員Aを発見することができず、漁船20隻、海上保安庁の航空機及び巡視船と共に、11月8日15時ごろまで捜索を続けた。</p> <p>甲板員Aは、後日、死亡が認定された。</p> <p>(付図1 事故発生場所概略図、付図2 本船乗組員の配置 参照)</p>
<p>その他の事項</p>	<p>本船は、毎年3月～11月まで月に約8日間、ベにずわいがに漁に従事し、本事故当時、11月5日夕刻に出航して操業を行い、約1.5tの漁獲を得ており、3連目のかにかごを投入後、6日夕刻に帰港する予定であった。</p> <p>本船では、直径約24mm、長さ約6,000mの幹繩に約60m間隔で、直径約12mm、長さ約6mの枝繩を100本取り付け、それぞれの枝繩に、直径及び高さが共に約75cmの円筒形で重さが約15kgのかにかごを1個つないでいた。</p> <p>甲板員Aは、船尾甲板後部にコイルダウンした幹繩を、左舷側の舷縁上に立てたスタンスの船首側から投入していた。</p> <p>甲板員Bは、本事故時、甲板員Aが、枝繩を跨いで本件ステップに右足を乗せて立ち、幹繩の絡みを解いていたのではないかと本事故後に思った。</p> <p>甲板員Aは、技能実習生であり、平成26年8月から本船に甲板員として乗り組み、本事故当日まで延べ約20日間の操業を経験してい</p>

<p>原因</p>	<p>本事故は、本船が、金沢港西方沖において、かにかごの投入を行いながら北東進中、左舷船尾甲板で本件作業を行っていた甲板員Aが、本件ステップに右足を乗せ、枝縄を跨いだ体勢で船外に身体を乗り出していたため、枝縄に足をとられるようにして落水し、行方不明とな</p>

<p>ったものと考えられる。</p>
<p>参考</p>	<p>船長は、本事故後、本件作業中の速力を約6knに減速してかにかごの投入ペースを遅くしたほか、操業中には、救命胴衣の着用を徹底させた。</p> <p>今後の同種事故等の再発防止に役立つ事項として、次のことが考えられる。</p> <ul style="list-style-type: none"> ・ 経験の浅い技能実習生に対しては、操業等に慣れた技能実習生を紹介するなどして意思の疎通を図ること。 ・ 船長は、甲板上で作業を行わせる場合は、作業に従事する者に救命胴衣を使用させること。 ・ 船長は、送り出す場合における漁具には、みだりに、跨がせないこと。 ・ かごの投入作業を行う場合、投入時間間隔を考慮し、余裕のある速力とすること。
