船舶事故調査報告書

平成28年2月18日
 運輸安全委員会（海事専門部会）議決
 委員 庄 司 邦 昭（部会長）
 委員 小須田 敏
 委員 根 本 美 奈

| 事故種類 | 衝突 |
| 発生日時 | 平成27年4月1日 23時26分ごろ |

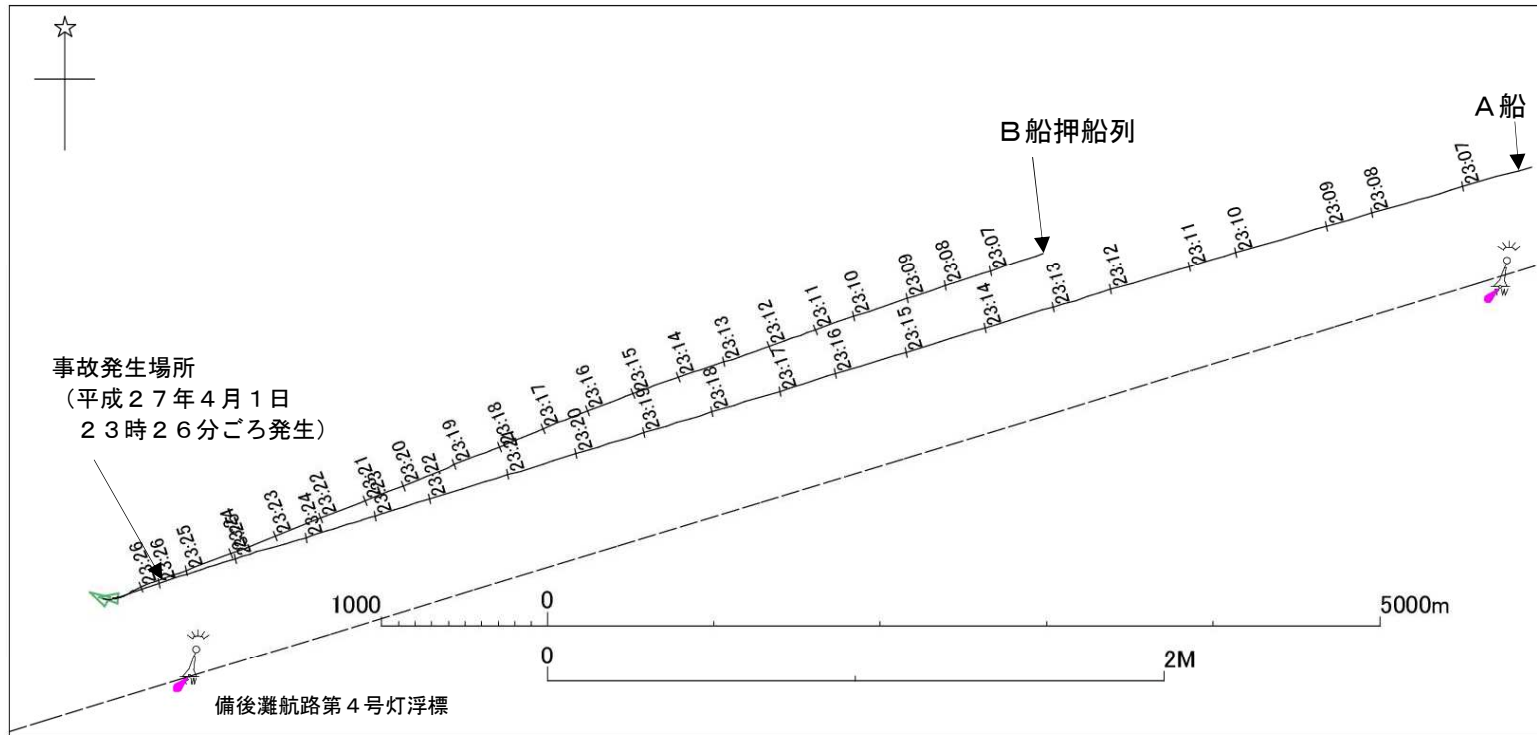
付図1 航行経路図

| 事故の経過 | <p>A船は、船長A、航海士Aほか4人が乗り組み、法定灯火を表示し、平成27年4月1日20時00分ごろ、航海士Aが船長Aから船橋当直を引き継いで単独の船橋当直につき、山口県徳山下松港に向けて、備讃瀬戸北航路を手動操舵により航行した。</p> <p>航海士Aは、備讃瀬戸北航路西口付近を南西進中、8Mレンジに設定したレーダーで右舷船首方に先航するB船の映像を認め、備讃瀬戸北航路西口を通過後に手動操舵から自動操舵に切り換えて航行を続けた。</p> <p>航海士Aは、22時43分ごろ、岡山県笠岡市六島南方沖を約253°（真方位、以下同じ。）の針路、約14ノット（kn）の速力（対地速力、以下同じ。）で航行していたとき、右舷船首約5°、3.3Mの所を西南西進するB船の船名をAISによって確認した。</p> <p>航海士Aは、23時23分ごろ、備後灘航路第4号灯浮標の北東方沖に達したとき、2°右転すればB船の右舷側を追い越すことができると思い、自動操舵で2°右転して針路が255°になるよう設定した後、船橋後部の海図台で、船尾方を見ながら業務日誌等の記入を行っていた。</p> <p>A船は、23時26分ごろ、高井神島北東方沖において、A船の左舷船首部がB船の右舷船首部及びC船の右舷船尾部と衝突した。</p> <p>船長Aは、自室で休息中、船体の振動を感じて急いで昇橋し、損傷状況や浸水の有無の確認を行った後、海上保安庁に本事故の発生を通報した。</p> |

| | <p>B船は、船長Bほか4人が乗り組み、法定灯火を表示し、船長Bが単独の船橋当直につき、コンテナを積載したC船を押航して押船列（以下「B船押船列」という。）を構成し、愛媛県今治市今治港に向けて備後灘を手動操舵により航行した。</p> <p>船長Bは、舵輪の後ろに立って操船し、23時21分ごろ、備後灘航路第4号灯浮標の北東方沖を約249°の針路、約9knの速力で航行中、3Mレンジに設定したレーダーで船尾方約0.75MにA船の映像を認め、目視でも確認した。</p> <p>船長Bは、A船が速力の遅いB船押船列の進路を避けて追い越して行くものと思い、針路及び速力を保持して航行を続けたところ、A船が約0.5Mに接近したとき、衝突のおそれを感じ、探照灯をA船に向けて照射し、その距離が約0.25Mになっても状況が変わらなかったため、探照灯を照射し続けた。</p> <p>B船押船列は、船長Bが右舵を取ったが、A船と衝突した。</p> <p>船長Bは、損傷状況や浸水の有無の確認を行った後、海上保安庁に本事故の発生を通報した。</p> <p>（付図1 航行経路図、付図2 事故発生場所概略図、付表1 A船のAIS記録（抜粋）、付表2 B船のAIS記録（抜粋）参照）</p> |

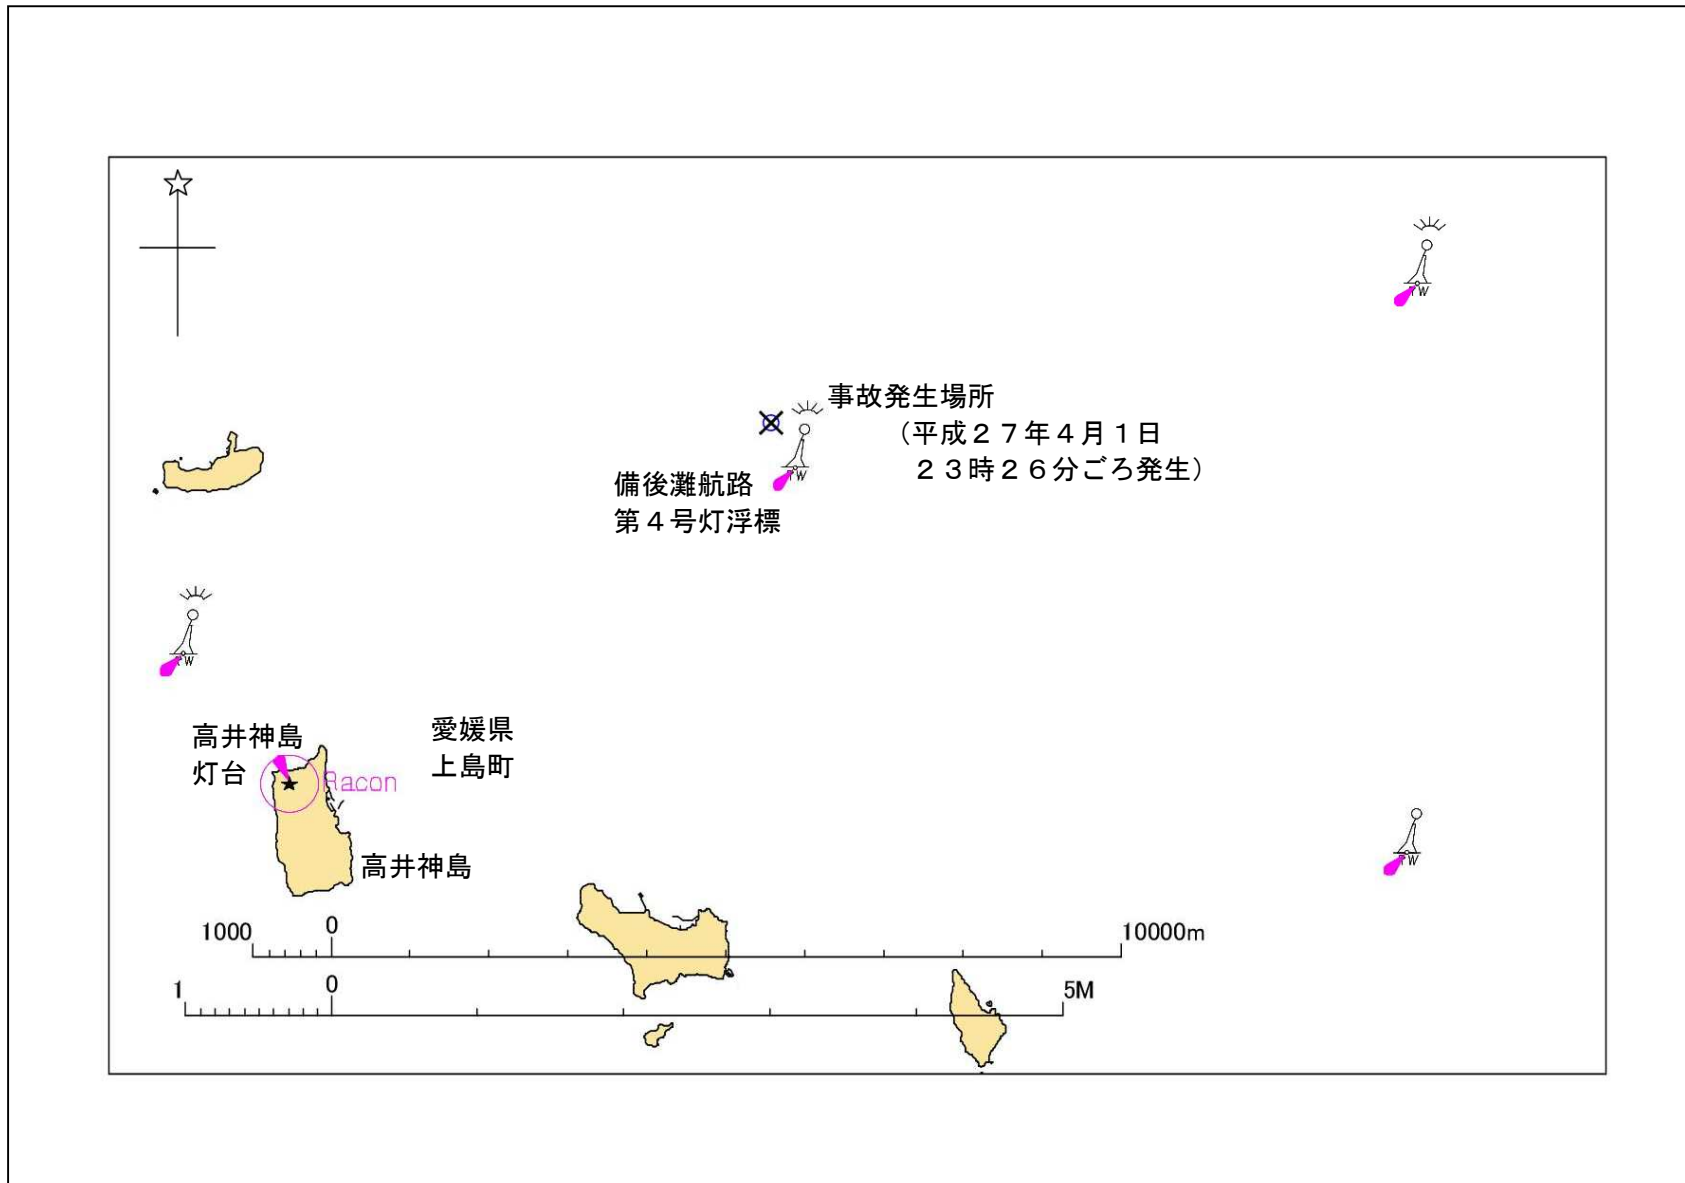
付図2 事故発生場所概略図

| <p>判明した事項の解析</p> | <p>A船は、高井神島北東方沖を西南西進中、航海士Aが、船橋後部の海図台で船尾方を向いて書類作業を行い、B船押船列に対する見張りを適切に行っていなかったことから、B船押船列の方位に変化がない態勢で接近していることに気付かずに航行し、B船押船列と衝突したものと考えられる。</p> <p>航海士Aは、針路を2°右に転じたならば、B船押船列の右舷側を追い越すことができると思ったものの、A船のAIS記録から、23時23分以降のA船の船首方位に明らかな変化がないことから、2°の針路変更はなかったものと考えられる。</p> <p>B船押船列は、高井神島北東方沖を西南西進中、船長Bが、船尾方に認めたA船が速力の遅いB船押船列の進路を避けて追い越して行くものと思い、針路及び速力を保持して航行を続け、A船が至近に接近したときに探照灯を照射し続けたものの、汽笛による警告信号などを行わなかったことから、A船と衝突したものと考えられる。</p> <p>船長Bは、ふだん、他船がB船押船列に後方から接近しても、他船が速力の遅いB船押船列の進路を避けて追い越していたので、本事故当時もA船がそのように航行すると思ったものと考えられる。</p> |
| <p>原因</p> | <p>本事故は、夜間、高井神島北東方沖において、A船及びB船押船列が共に西南西進中、航海士Aが、船橋後部の海図台で船尾方を向いて作業を行い、B船押船列に対する見張りを適切に行っておらず、また、船長Bが、A船が速力の遅いB船押船列の進路を避けて追い越して行くものと思い、汽笛による警告信号などを行わなかったため、A船とB船押船列が衝突したことにより発生したものと考えられる。</p> |

| <p>参考</p> | <p>今後の同種事故等の再発防止に役立つ事項として、次のことが考えられる。</p> <ul style="list-style-type: none"> ・ 常時適切な見張りを行うこと。 ・ 追越し船は、追い越される船舶を確実に追い越し、かつ、その船舶から十分に遠ざかるまでその船舶の進路を避けること。 |
