船舶事故調査報告書

船種 船名 ケミカルタンカー STOLT JASMINE
IMO番号 9314715
総トン数 6,868トン

船種 船名 引船 第十八清幸丸
船舶番号 281-35898愛媛
総トン数 19トン

事故種類 転覆
発生日時 平成27年3月11日 12時55分ごろ
発生場所 愛媛県宇和島市宇和島港
宇和島港^{えびすやま}戎山防波堤灯台から真方位048° 220m付近
(概位 北緯33° 13.7' 東経132° 32.7')

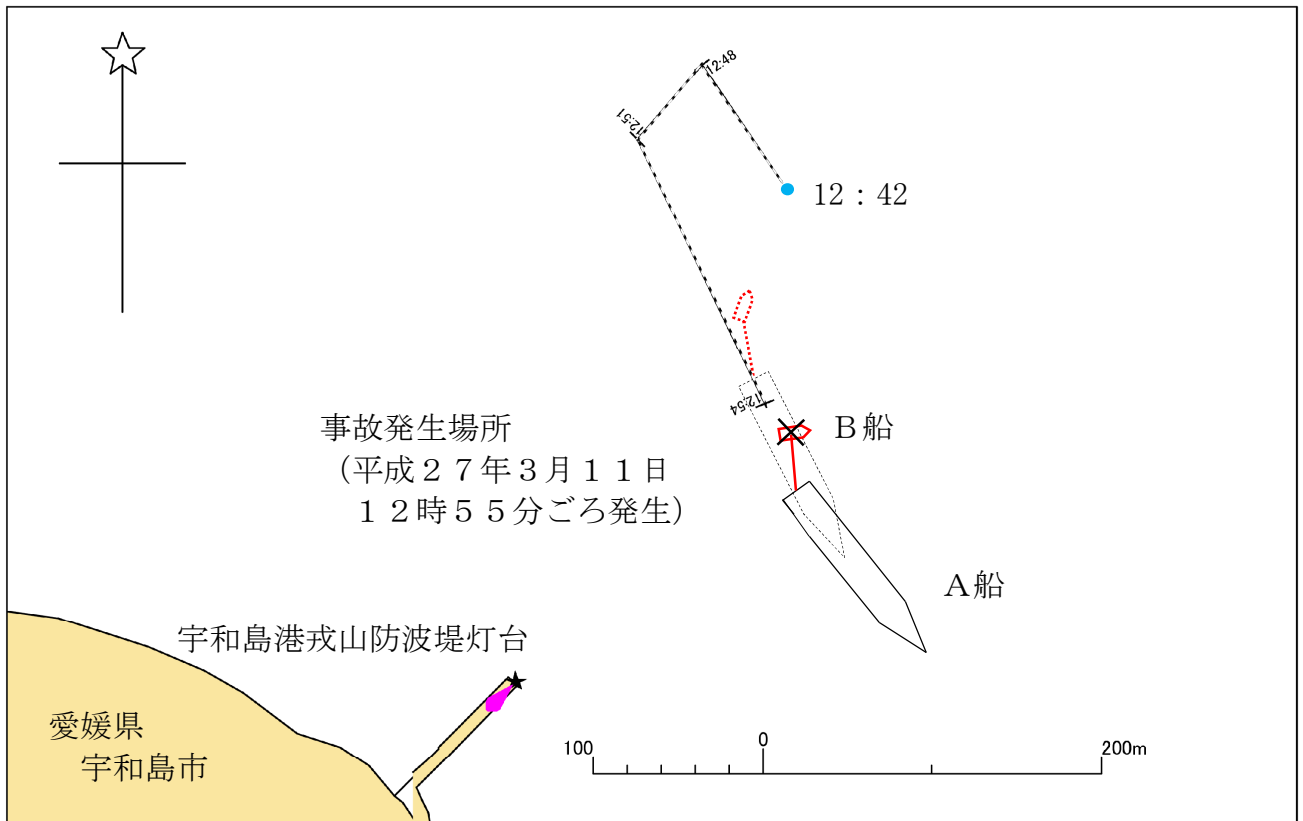
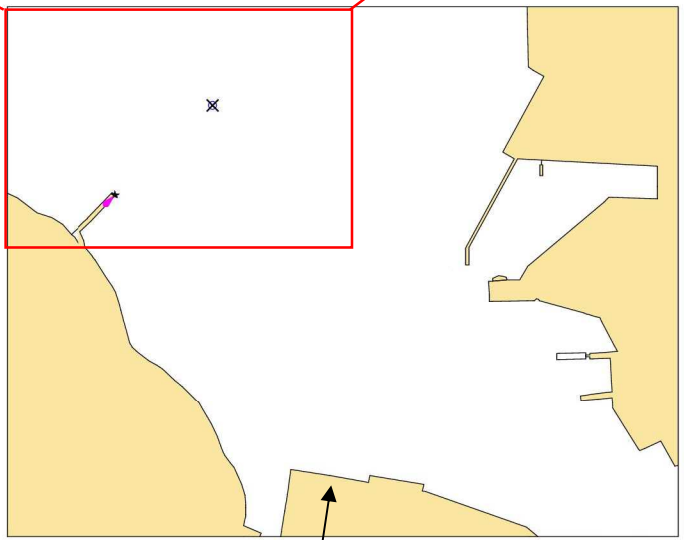
付図1 事故発生経過概略図

たった際、STOLT JASMINE の左回頭及び前進に対応できなかったため、タグラインに引かれて横引き状態となり、第十八清幸丸が右舷側に傾斜して転覆したことにより発生したものと考えられる。

- ① B 船は、船長 B が操舵室で操船に当たり、作業員 B が操舵室後方のえい航フックに A 船の船尾中央付近から降ろされたタグラインのアイを掛けた。
- ② B 船は、A 船のバウスラストによる左回頭が速い上に A 船の船尾甲板が高いので、タグラインが B 船のえい航フックから右舷船尾方の斜め上方に緊張した状態となった。
- ③ B 船は、タグラインによって右舷船尾方から右舷正横方に引かれる状況となった。
- ④ B 船は、体勢を立て直そうとして左舵一杯としていたところ、A 船が前進を開始したので横引き状態となり、右舷側に傾斜して転覆した。

- (1) 関係者間において、事前に操船要領の確認を行うこと。
- (2) 関係者間において、迅速な通信手段を講ずること。

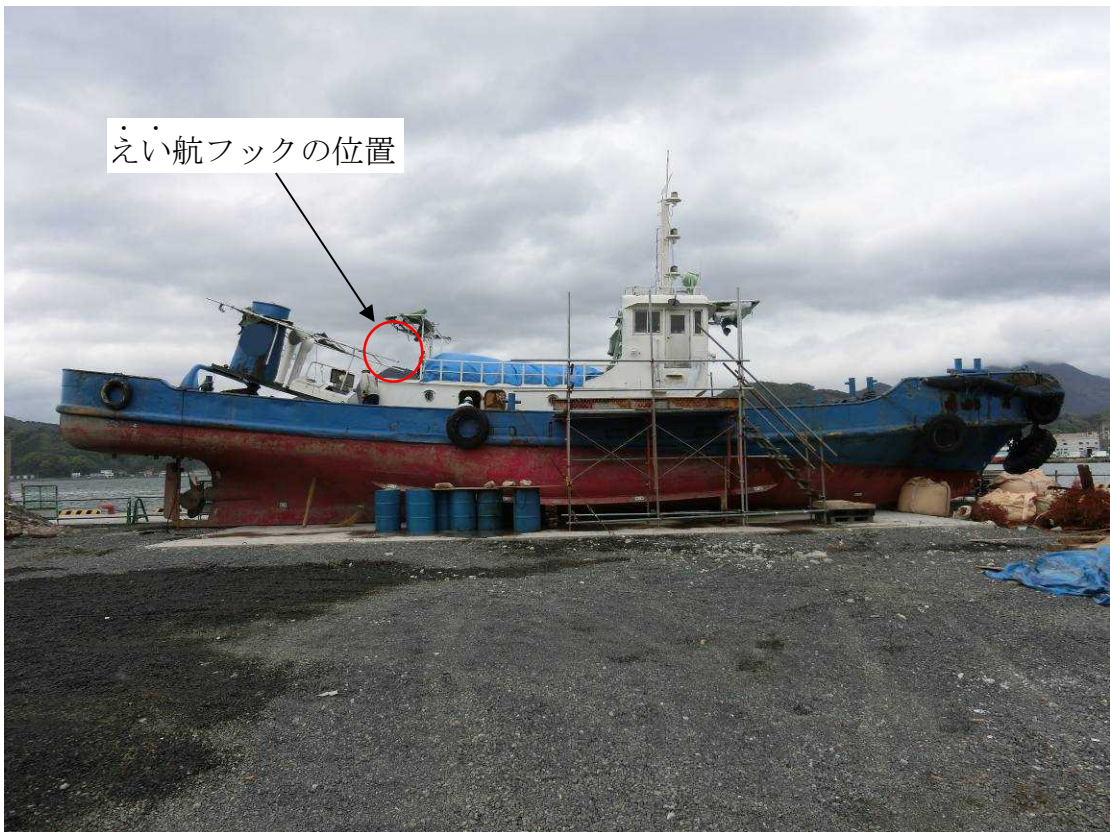
写真1 B船

船舶番号	281-35898愛媛
船籍港	愛媛県宇和島市
船舶所有者	大河建設株式会社
総トン数	19トン
L×B×D	21.81m×4.30m×1.80m
船質	鋼
機関	ディーゼル機関1基
出力	441.30kW
推進器	4翼固定ピッチプロペラ1個
進水年月	昭和58年6月

- ① 船長Bは、造船所担当者にA船の機関を使用しないことを事前に要請していたことから、出力の大きなB船がA船をえい航することを船長Cと打ち合わせたものと考えられる。
- ② 船長Bは、A船の機関を使用しないように事前に要請していたことから、水先類似行為者からA船の船尾からタグラインを取るよう指示された際、A船は機関を使用することはないと思い、いつものようにえい航フックにタグラインを取ったものと考えられる。
- ③ B船は、固定ピッチプロペラの1機1軸単板舵であり、操舵室後方のえい航フックにタグラインを掛けて前進にかけていたことから、A船のバウスラストによる左回頭及び機関を使用しての前進に対応できず、右舷正横方に引かれる状況となったものと考えられる。
- ④ 船長Bは、水先類似行為者との間でタグラインを取るよう指示された以外に情報の共有が行われていなかったことから、A船の動きに対応できず、また、迅速に通信できる手段がなかったことから、B船の状況を伝えることができなかつたものと考えられる。

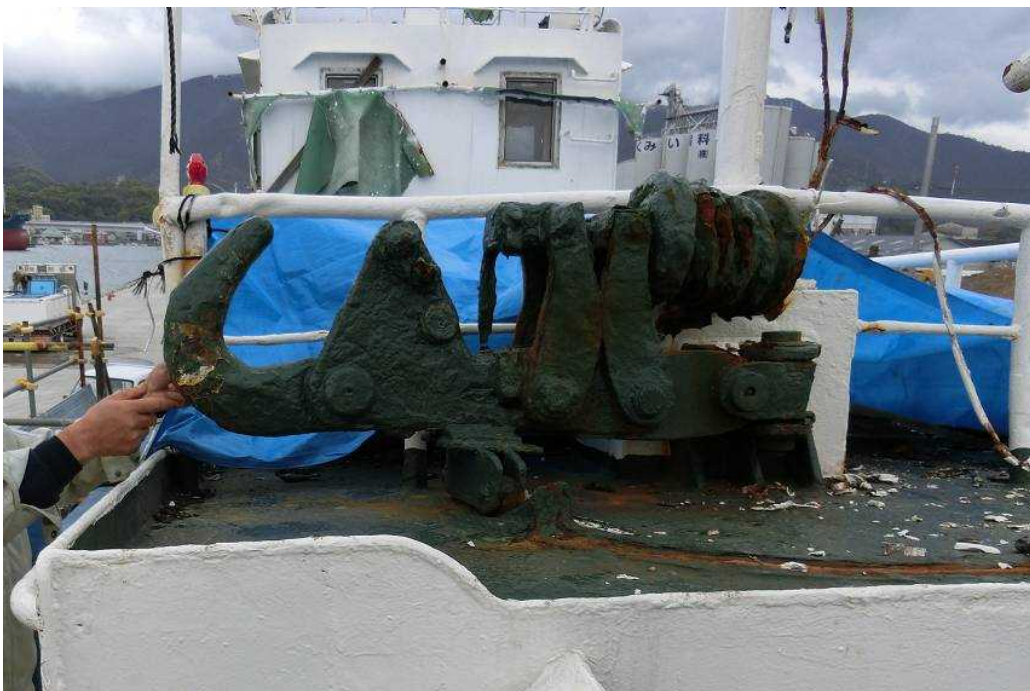
写真2 B船のえい航フック

B船は、A船の船尾付近に接近し、作業員BがA船の船尾中央付近から降ろされたタグラインのアイをいつものように操舵室後方のえい航フックに掛けた。

船長Bは、B船をA船の正船尾方に位置させ、B船の船尾をA船に向けた体勢とし、A船の前進行きあしを制御できるようにしようと思い、機関を前進にかけ、回転数毎分約350～400（出力約3分の1）としていたところ、A船のバウスラストによる左回頭が速い上にA船の船尾甲板が高いので、タグラインがB船のえい航フックから右舷船尾方の斜め上方に引かれ、B船の体勢を維持することが困難となった。

えい航フックはB船の船尾端から約5m船首方にあり、フック取付け台の可動範囲は正船尾から左右約52°であった。
