船舶事故調査報告書

船種 船名 貨物船 FUKUKAWA
I M O 番号 8808135
総トン数 1,451トン

船種 船名 漁船 津の峯丸
漁船登録番号 FO3-29975
総トン数 4.79トン

事故種類 衝突
発生日時 平成25年6月15日 02時04分ごろ
発生場所 福岡県福岡市^{げんかい}玄界島北方沖
玄界島灯台から真方位359° 9.5海里付近
(概位 北緯33° 51.0' 東経130° 14.0')

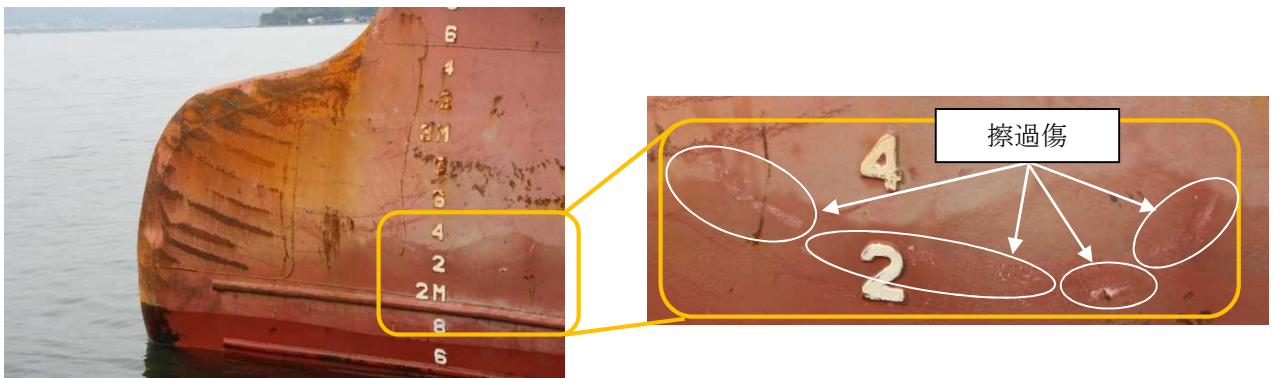
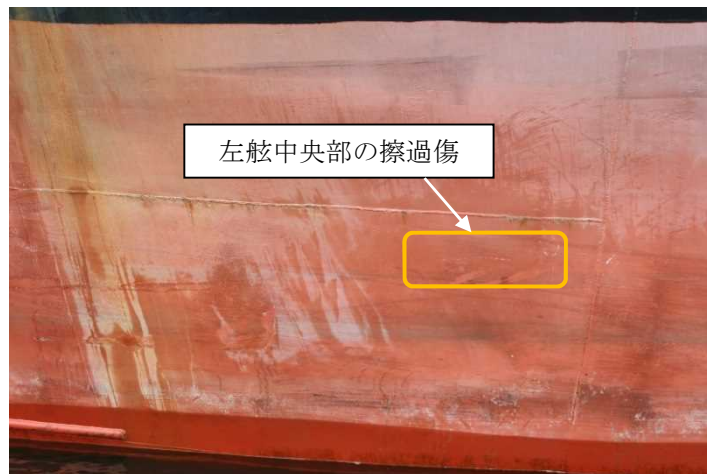
写真 2. 3 - 1 A 船の損傷状況

左舷船首部及び左舷中央部に擦過傷を生じ、左舷船首部に白色の塗料が付着していた。（写真2.3-1参照）

2.3及び2.10から、A船の左舷船首部とB船の船首部とが衝突し、A船は左舷船首部及び左舷中央部に擦過傷を、B船は船首部に破損を生じたものと考えられる。

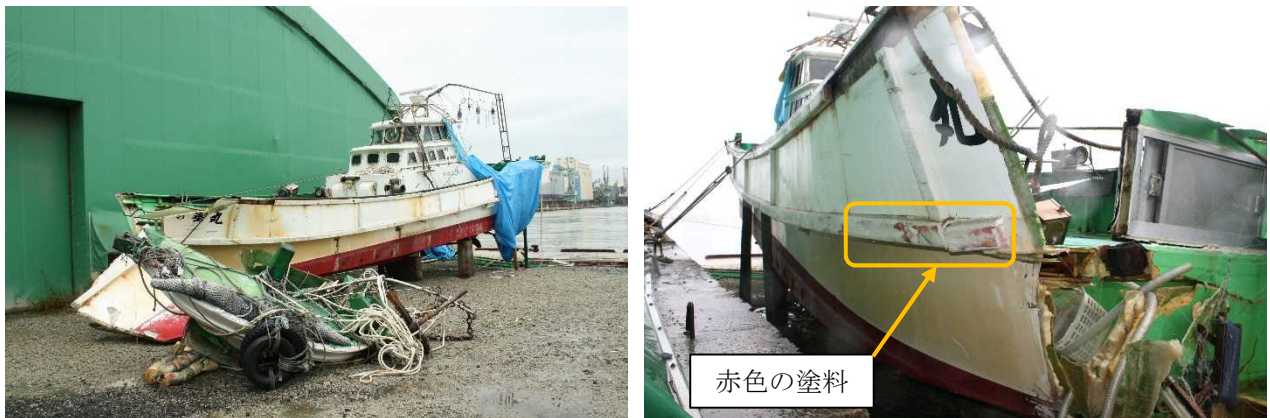
写真 2. 3 - 2 B 船の損傷状況

船首部に破損を生じ、引き上げ時に船体から脱落した。右舷防舷材に赤色の塗料が付着していた。

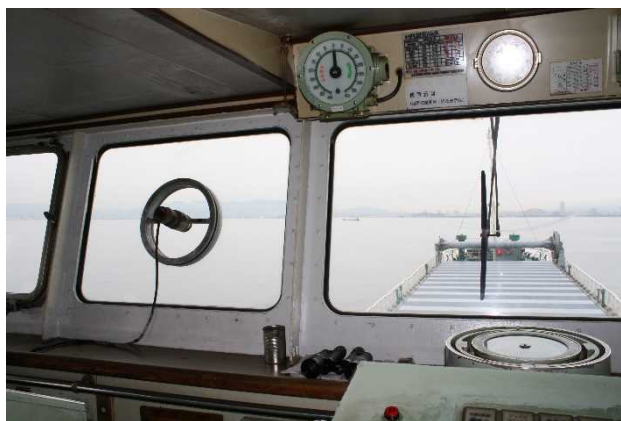
写真 2.5-3 船橋からの見通し状況

船橋から左舷船首方向への見通しは良好であった。(写真 2.5-3 参照)

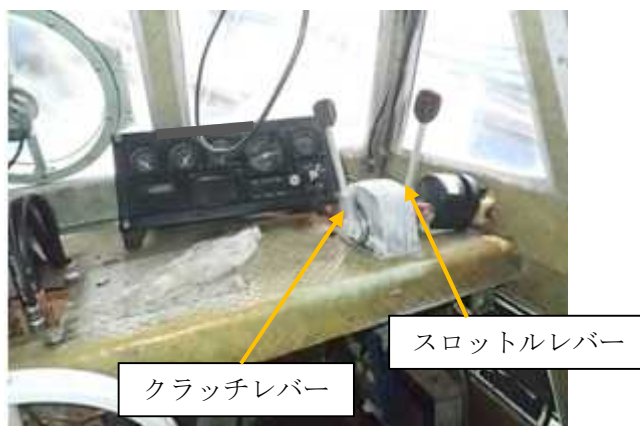
写真2.5-4 主機の遠隔操縦装置の状況
舵板は、舵中央の状態であった。

主機の遠隔操縦装置は、クラッチレバーが前進側に、スロットルレバーが微速力付近の位置にそれぞれあった。(写真2.5-4参照)

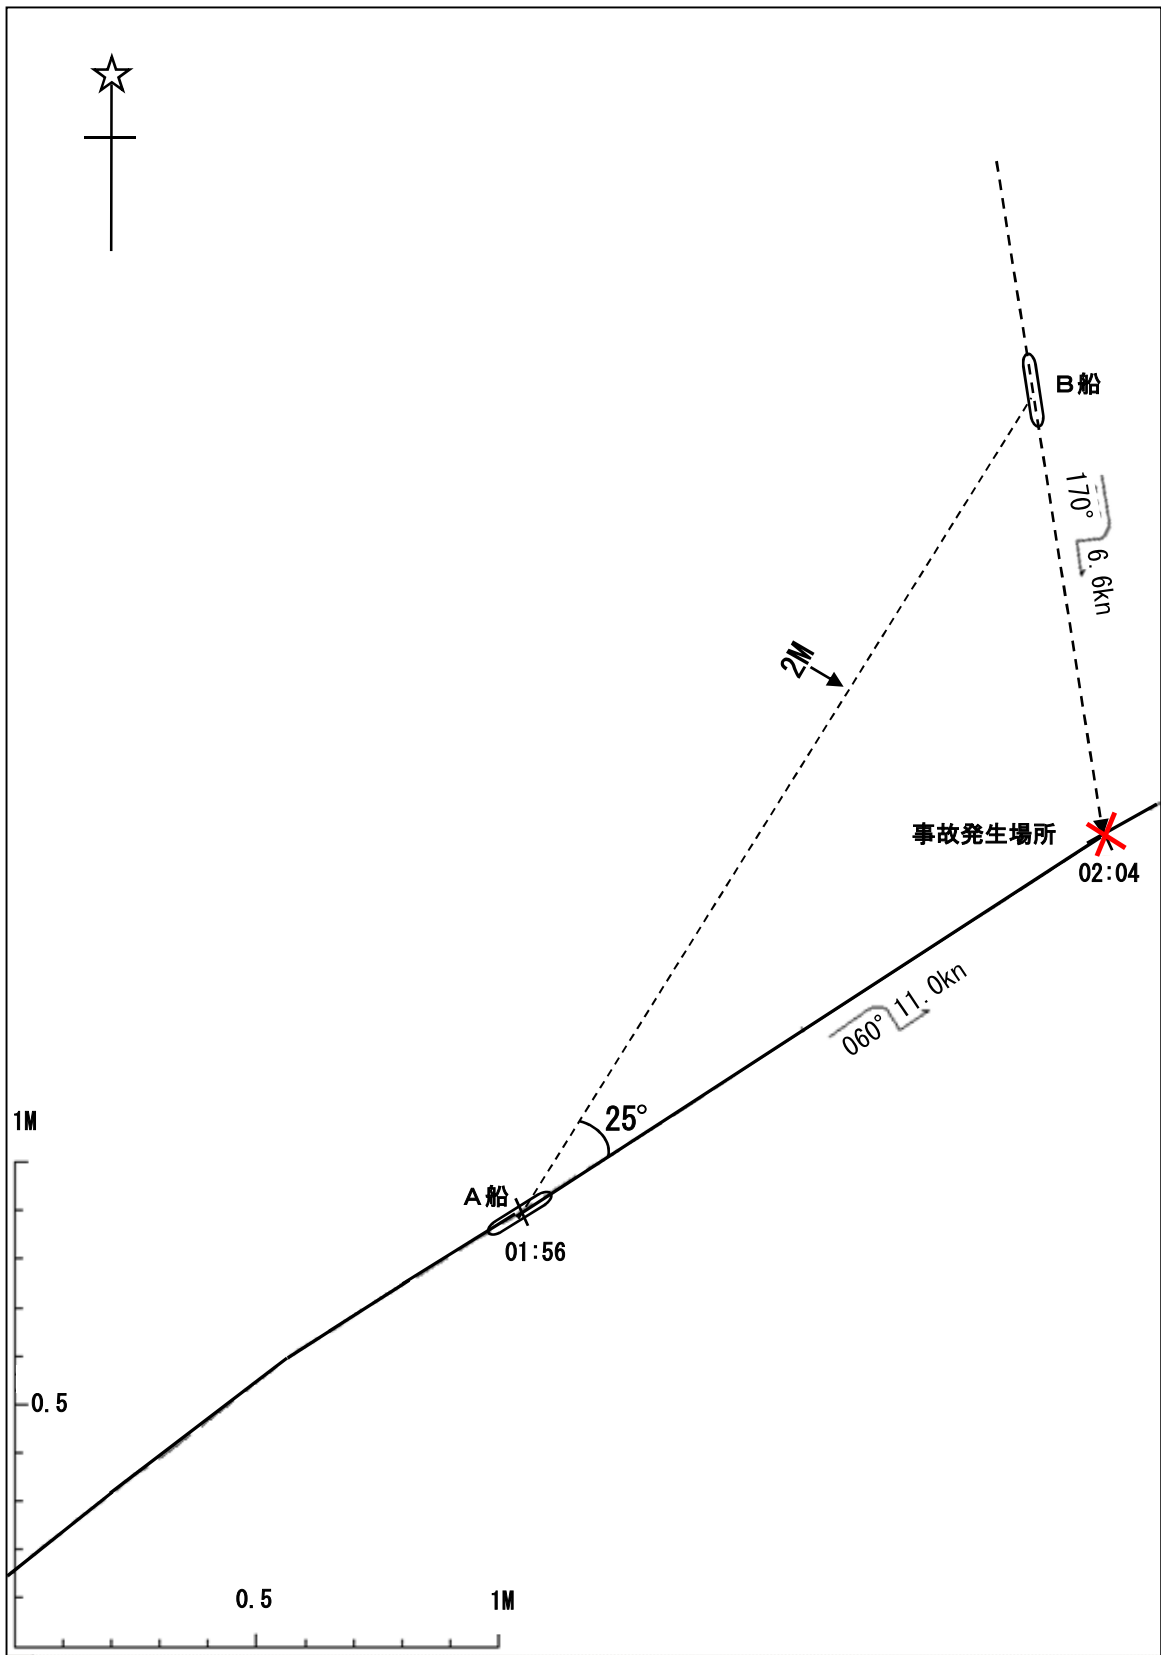
付図4 衝突までの両船の位置関係図

(2) A船がレーダーでB船を探知してB船と衝突するまでの時間は、約8分12秒であることから、A船がレーダーでB船を探知した時刻は、01時56分ごろであった。
