## 船舶事故調査報告書

| 事故種類 | 衝突（消波ブロック） |
| 事故の概要 | 漁船第三海裕丸 <sup>かいゆう</sup> は、浜田港へ入航中、消波ブロックに衝突した。<br>第三海裕丸は、球状船首部に破口を生じた。 |

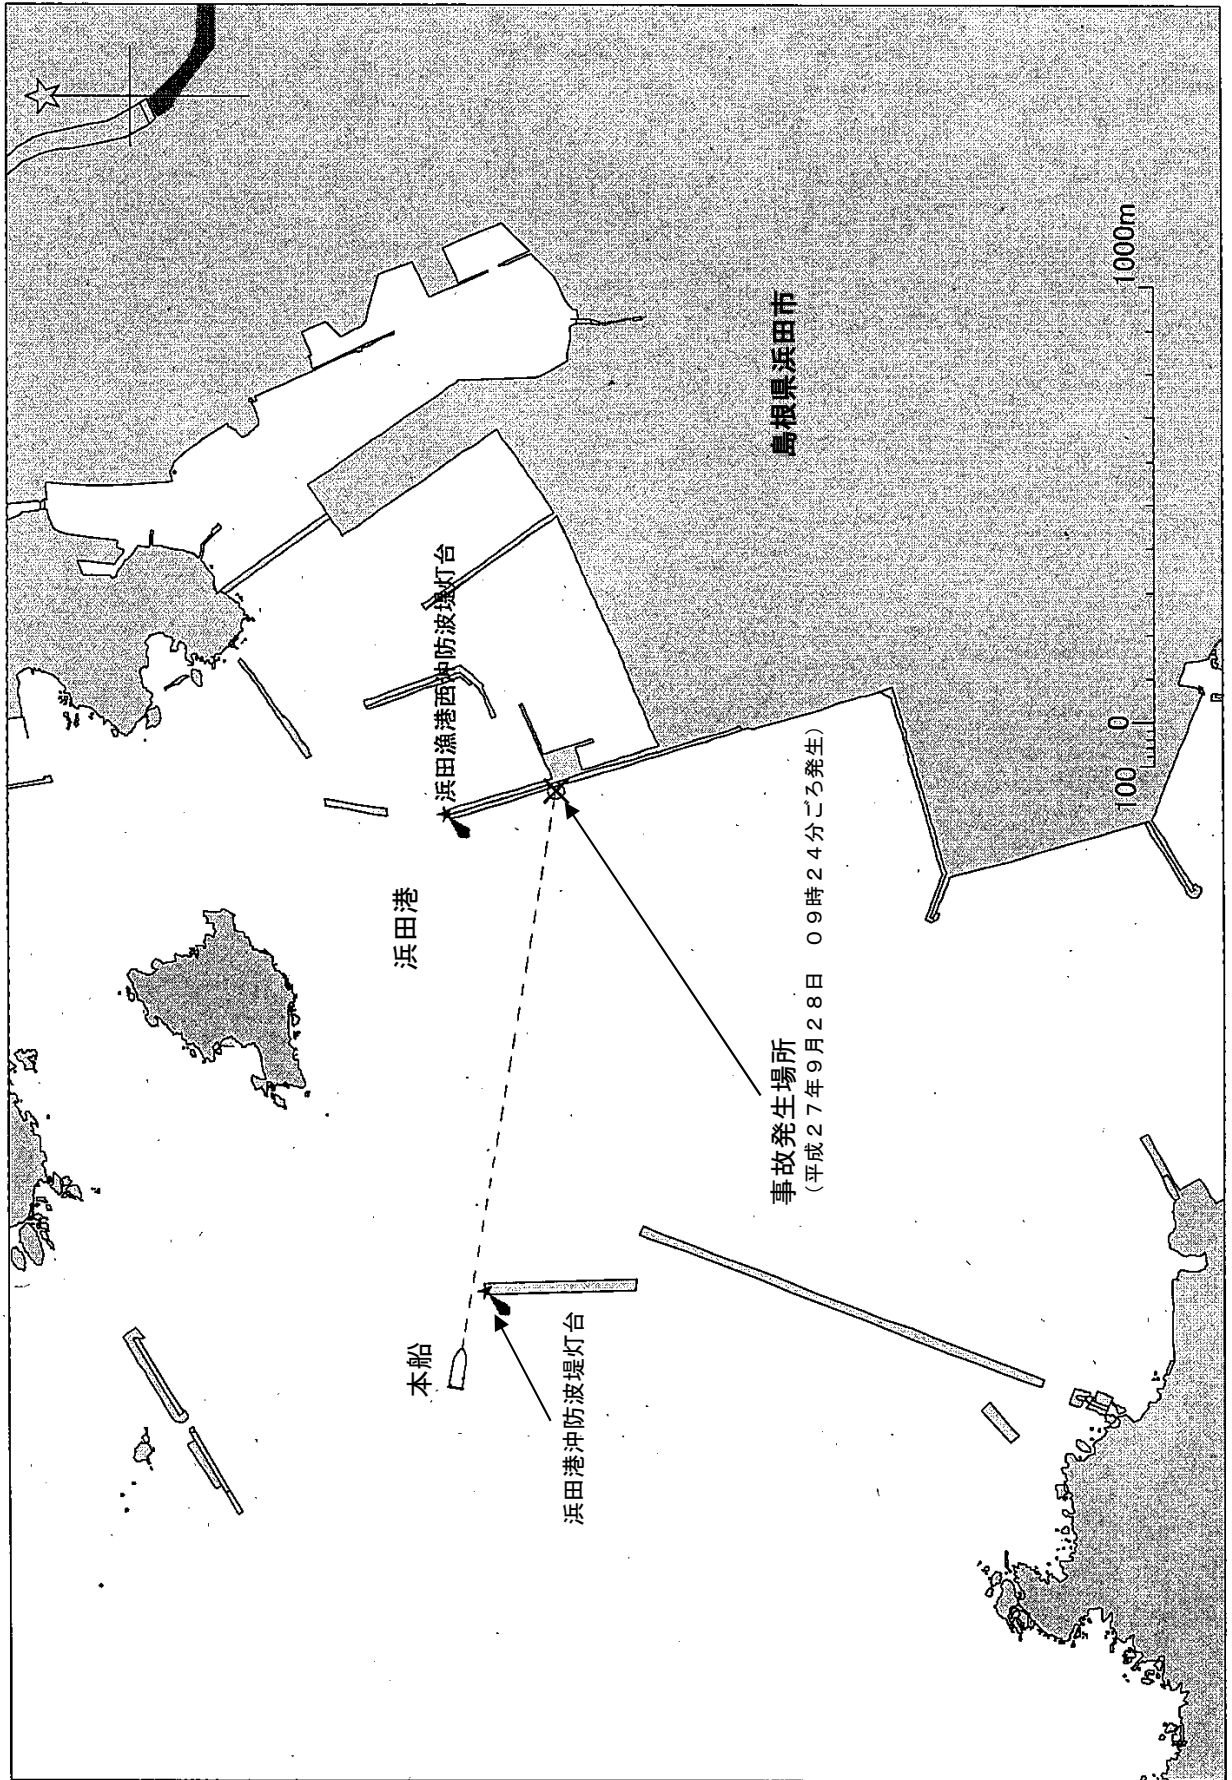
付図1 事故発生経過概略図

| <p>分析</p> <p>乗組員等の関与</p> <p>船体・機関等の関与</p> <p>気象・海象等の関与</p> <p>判明した事項の解析</p> | <p>不明</p> <p>なし</p> <p>なし</p> <p>本船は、浜田港へ入航中、船長が操船中に意識を失ったことから、変針予定地点を通過して浜田漁港西沖防波堤中央部付近に向けて航行し、同防波堤中央部付近の消波ブロックに衝突したものと考えられる。</p> <p>船長は、一過性脳虚血発作によって意識を失った可能性があると考えられるが、意識を失った状況については、明らかにすることができなかった。</p> |
| <p>原因</p> | <p>本事故は、本船が、浜田港において、入航中、船長が操船中に意識を失ったため、変針予定地点を通過して浜田漁港西沖防波堤中央部付近に向けて航行し、同防波堤中央部付近の消波ブロックに衝突したことにより発生したものと考えられる。</p> |

| <b>参考</b> | 今後の同種事故等の再発防止に役立つ事項として、次のことが考えられる。 <ul style="list-style-type: none"><li>・ 体調管理に努め、体調に異変を感じた際には、早期に受診すること。</li></ul> |

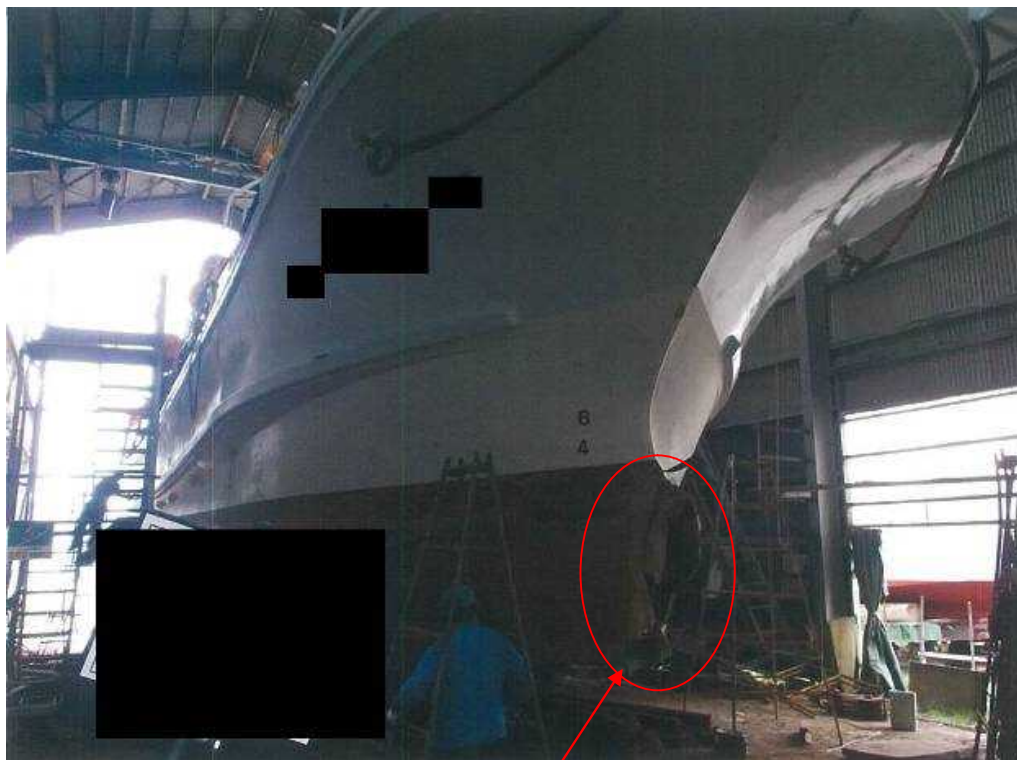
写真1 本船の損傷状況

| 損傷 | 球状船首部に破口 |

| | <p>舵を手動操舵に切り替えなければならないと思い、操舵室中央付近に立って腰を後方の台に寄り掛けた姿勢で、遠隔操縦装置を操作しようとしていたところ、ボーッと意識を失い変針予定地点を通過した。</p> <p>本船は、船長が浜田漁港西沖防波堤中央部から約10m手前で意識を取り戻したが、左舷船首方に小型船1隻と潜水を行っている者1人を認めたので左舵を取ることもできず、パニックに陥り、そのままの針路及び速力で、平成27年9月28日09時24分ごろ、同沖防波堤付近の消波ブロックに衝突した。</p> <p>本船は、衝突後、船長が損傷及び浸水の有無を確認し、浸水がなかったため消波ブロックから離れて浜田港に入港した後、境港まで回航して修理された。</p> <p>(付図1 事故発生経過概略図、写真1 本船の損傷状況 参照)</p> |

損傷箇所
