## 船舶事故調査報告書

事故種類	乗組員死亡
発生日時	平成27年7月26日 19時00分ごろ
発生場所	愛媛県新居浜市新居浜港新居浜第4区 <small>ふながみ</small> 船上岩灯標から真方位183° 1.2海里付近 （概位 北緯33°57.2′ 東経133°14.1′）
事故の概要	貨物船 <small>だいこく</small> 大黒丸は、着岸作業中、一等航海士が落水し、死亡した。
事故調査の経過	平成27年9月11日、本事故の調査を担当する主管調査官（広島事務所）ほか1人の地方事故調査官を指名した。 原因関係者から意見聴取を行った。
事実情報 船種船名、総トン数 船舶番号、船舶所有者等 L×B×D、船質 機関、出力、進水等	貨物船 大黒丸、186トン 133605、明港汽船株式会社 53.32m×8.80m×5.30m、鋼 ディーゼル機関、735kW、平成5年10月1日
乗組員等に関する情報	船長 男性 63歳 四級海技士（航海） 免許年月日 昭和52年12月23日 免状交付年月日 平成27年7月7日 免状有効期間満了日 平成32年7月23日 一等航海士 男性 64歳 五級海技士（航海） 免許年月日 昭和46年12月10日 免状交付年月日 平成22年10月6日 免状有効期間満了日 平成28年2月28日 機関長 男性 48歳 五級海技士（機関） 免許年月日 平成17年6月3日 免状交付年月日 平成27年4月27日 免状有効期間満了日 平成32年6月2日
死傷者等	死亡 1人（一等航海士）
損傷	なし
気象・海象	気象：天気 晴れ、風向 東、風力 1、視界 良好 海象：潮汐 ほぼ高潮時、海上 平穏

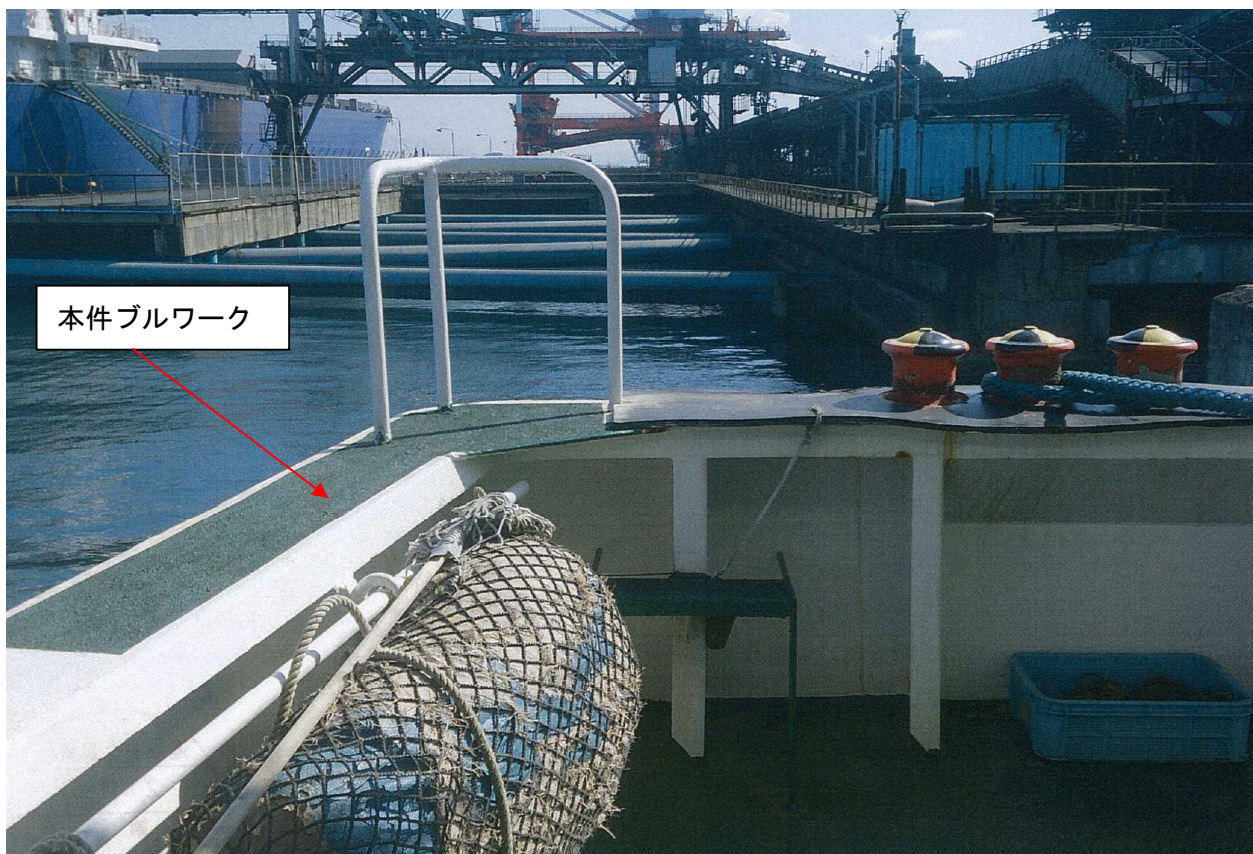
その他の事項	<p>本件ブルワーク頂部は、右舷側の幅が約30cm、船尾側の幅が約39cmであり、甲板上の高さが約81cmであった。</p> <p>本件ブルワーク上に設置されている鉄パイプ製の手すり（以下「本件手すり」という。）は、高さが約63cm、右舷側の長さが約42cm、船尾側の長さが約46cmであった。</p> <p>本件ブルワークの上面は、本事故時、白色のペンキで塗装されていたが、本事故後、緑色の滑り止め塗装が施工された。</p>

写真1 本件ブルワークの状況（右舷船首から右舷船尾を見たところ）

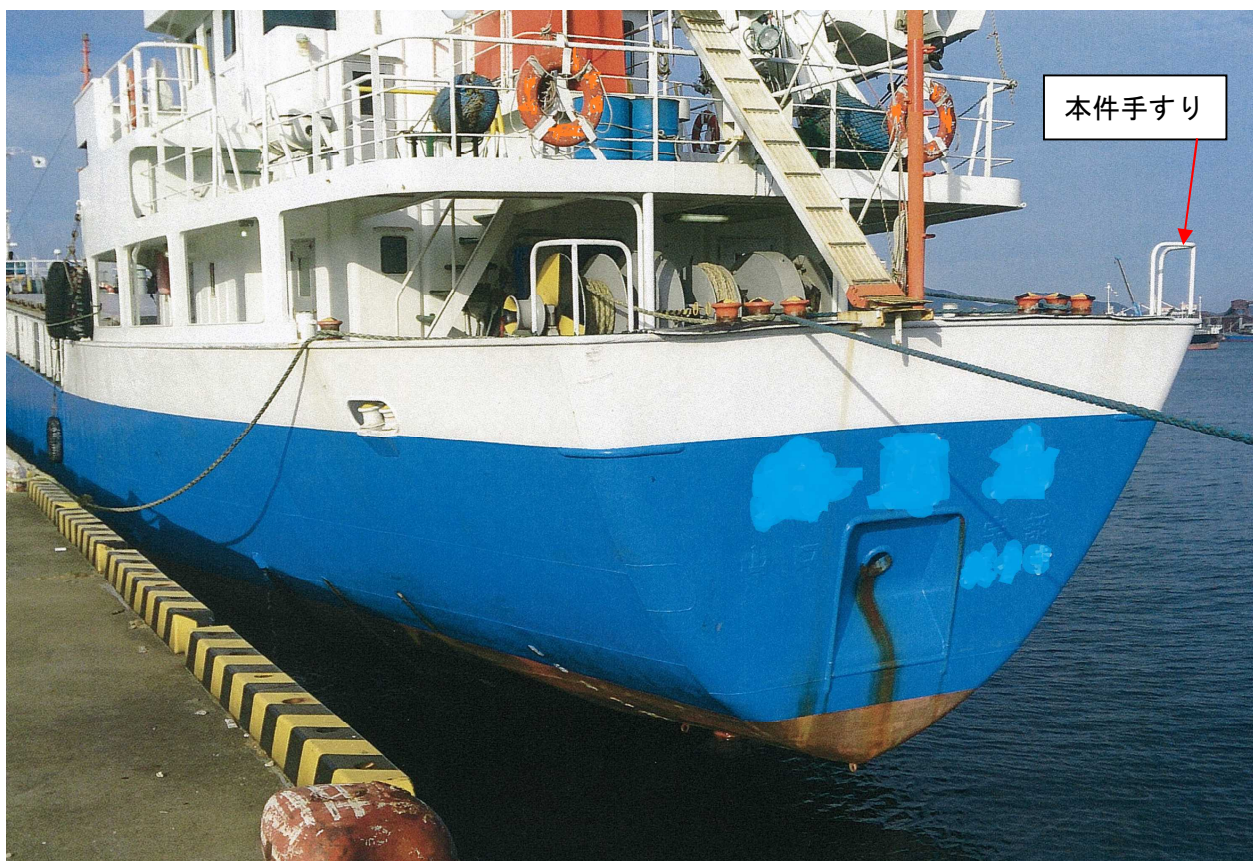
写真2 本件手すりの状況（左舷着け状態の本船船尾部を左舷後方から見たところ）
