船舶事故調査報告書

事故種類	衝突
発生日時	平成27年11月6日 00時51分ごろ
発生場所	大分県佐伯市鶴御埼東南東方沖（豊後水道） 鶴御埼灯台から真方位119° 7.7海里（M）付近 （概位 北緯32° 52.3′ 東経132° 13.0′）
事故の概要	油送船TAKAMINEは、北進中、また、漁船幸漁丸は、西北西進中、 両船が衝突した。 TAKAMINE は、右舷中央部に擦過傷を生じ、また、幸漁丸は、球状船 首部に破口を生じた。
事故調査の経過	平成27年11月6日、本事故の調査を担当する主管調査官（広島 事務所）ほか1人の地方事故調査官を指名した。 原因関係者から意見聴取を行った。
事実情報 船種船名、総トン数 船舶番号、船舶所有者等 L×B×D、船質 機関、出力、進水等	A 油送船 TAKAMINE、159,903トン 141545（IMO番号 9295593）、日本郵船株式 会社（船舶所有者）、NYK SHIPMANAGEMENT PTE LTD（船舶管理 会社）（以下「A社」という。） 333.00m×60.00m×29.10m、鋼 ディーゼル機関、27,020kW、平成16年3月5日 B 漁船 幸漁丸、4.8トン OT3-8918、個人所有 11.86m（Lr）×3.40m×1.05m、FRP ディーゼル機関、48kW、平成元年3月6日 第294-15009号（船舶検査済票の番号）
乗組員等に関する情報	A 船長A 男性 55歳 一級海技士（航海） 免許年月日 平成12年12月11日 免状交付年月日 平成23年7月21日 免状有効期間満了日 平成28年7月20日 航海士A（フィリピン共和国籍） 男性 33歳 締約国資格受有者承認証 二等航海士（日本国発給） 交付年月日 2014年2月14日 （2019年2月13日まで有効）

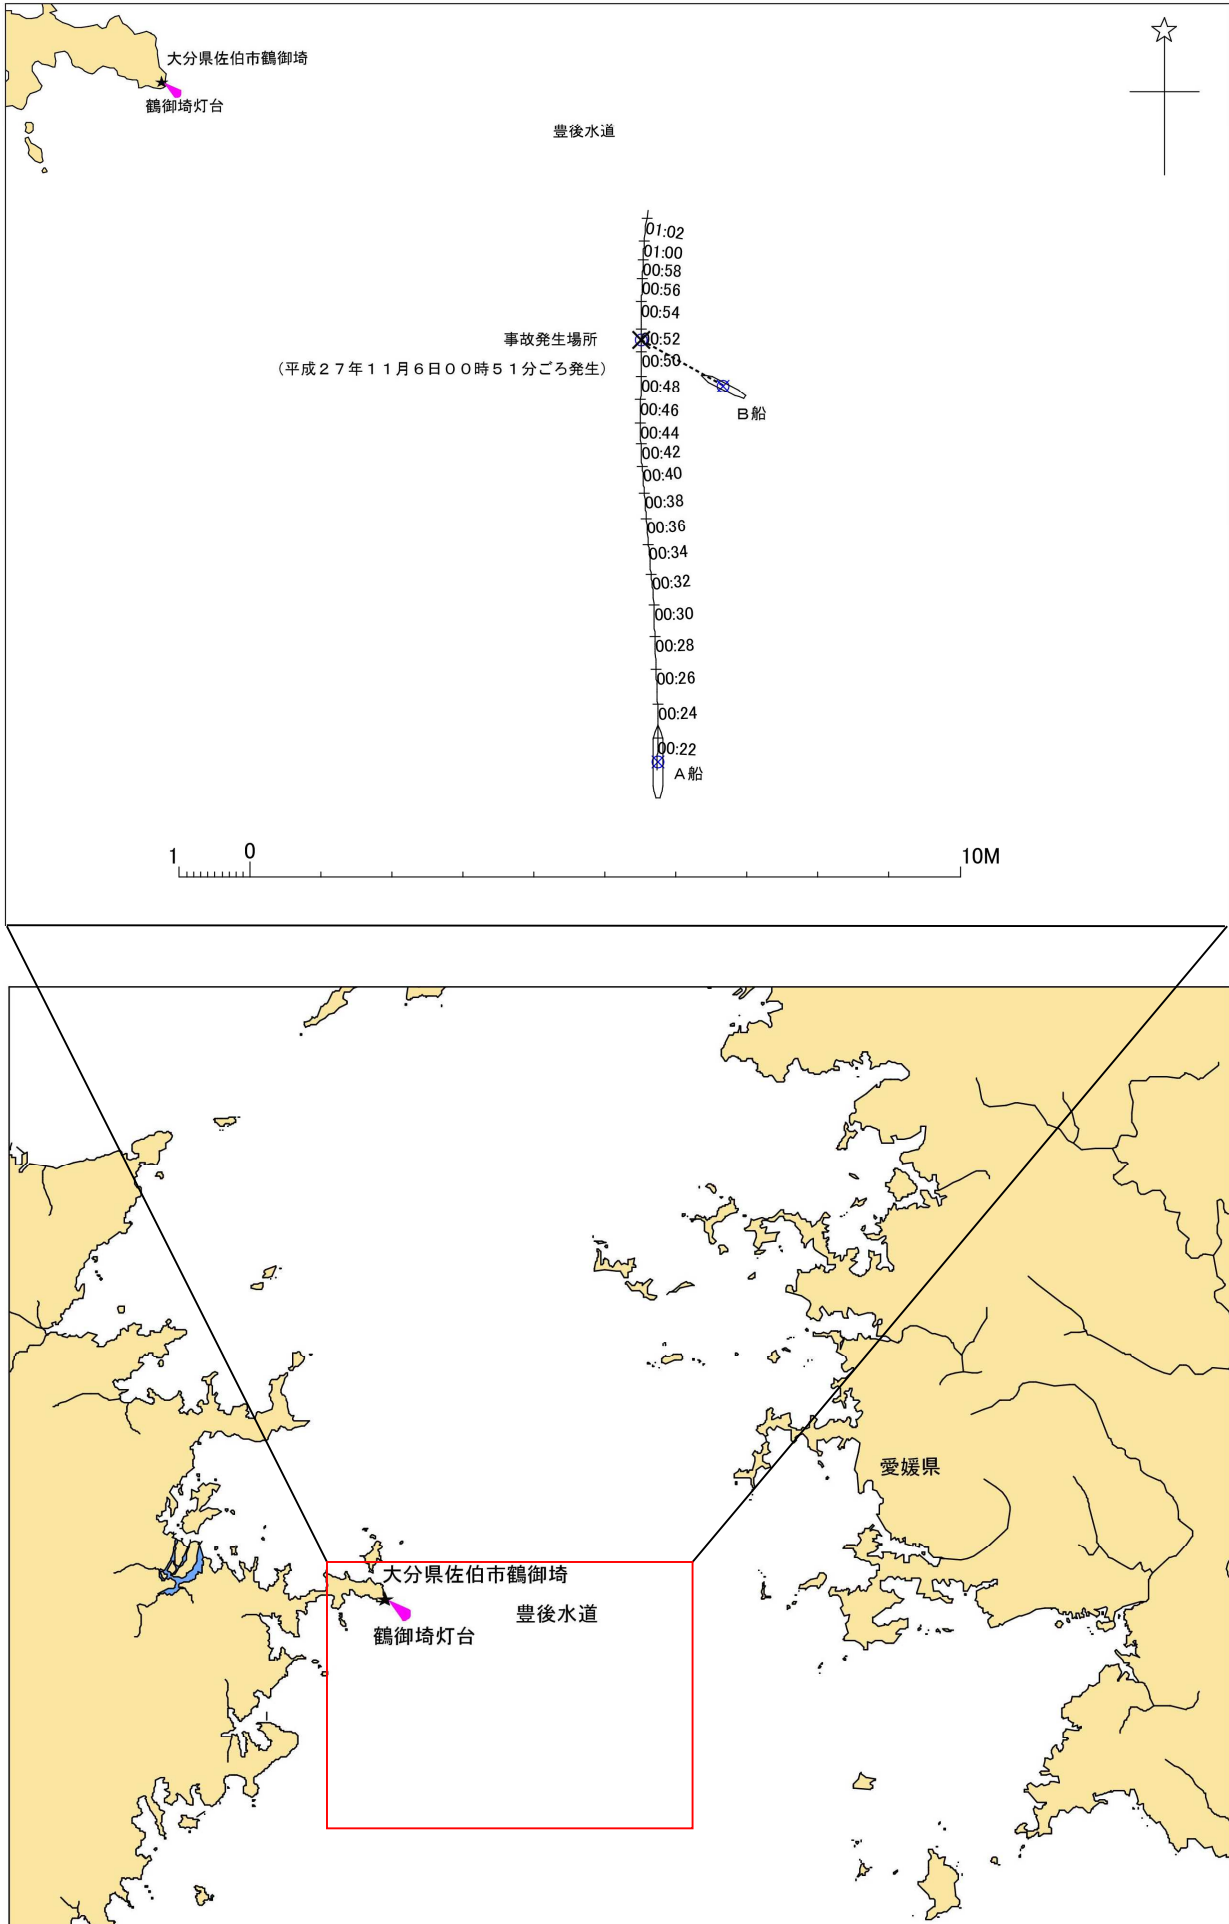
付図1 事故発生経過概略図

<p>を指示した後、直ちに自らエンジンテレグラフを停止の位置に操作した。</p> <p>船長Aは、C船がA船の船首方を通過した後、航海士Aにエンジンテレグラフから離れるよう指示した。</p> <p>航海士Aは、船長Aにエンジンテレグラフから離れるよう指示された後、船橋右舷側に設置された海図台の前方に立っていた。</p> <p>船長A及び航海士Aは、A船とB船が衝突する直前、船長BがB船の船尾甲板から操舵室に走って行くのを見た。</p> <p>A船は、B船と衝突したとき、自動操舵の状態であり、エンジンテレグラフが全速力前進の位置にあって増速中であった。</p> <p>船長Aは、本事故後、航海士AがB船の存在を船長Aに報告したことを記憶していなかった。</p> <p>船長Aは、C船を避航した後の主機の増速に際し、主機停止の状態から、順次、極微速力前進、微速力前進、半速力前進、港内全速力前進まで、約3分間かけてエンジンテレグラフを自ら操作し、この間、船橋中央のレピータコンパスとエンジンテレグラフの間を往復していた。</p> <p>A船の海上公試運転成績書によれば、次のとおりであった。</p> <p>① 旋回試験</p> <p>満載状態及び速力約12.0knで航行中、左舵35°における最大縦距は984m、最大横距は1,004m、90°旋回に要する時間は3分43.7秒であり、また、速力約11.8knで航行中、右舵35°における最大縦距は975m、最大横距は1,024m、90°旋回に要する時間は3分43.5秒であった。</p> <p>② 後進試験</p> <p>満載状態及び速力約11.9knで航行中、全速力後進の発令から船体停止までに要した時間は16分10秒であり、航走距離は3,333mであった。</p> <p>B船は、くるまえび（125匹）約7kgを漁獲し、船首喫水が約0.6m、船尾喫水が約1.5mであった。</p> <p>B船のレーダーには、ARPA機能がなかった。</p> <p>船長Bは、A船からの昼間信号灯の連続照射と汽笛の連続吹鳴に気付かなかった。</p>
<p>分析</p> <p>乗組員等の関与</p> <p>船体・機関等の関与</p> <p>気象・海象等の関与</p> <p>判明した事項の解析</p>	<p>A あり、B あり</p> <p>A なし、B なし</p> <p>A なし、B なし</p> <p>A船は、鶴御埼東南東方沖を北進中、船長Aが、主機の増速に際し、自らエンジンテレグラフを操作して見張りを適切に行っていなかったことから、右舷船首方で西北西進中のB船に気付くのが遅</p>

<p>れ、B船と衝突したものと考えられる。</p> <p>船長Aは、C船を避航する際、航海士Aのエンジンテレグラフ操作にいらだちを覚えたことから、その後、自らエンジンテレグラフを全速力前進の位置まで操作したものと考えられる。</p> <p>B船は、鶴御埼東南東方沖を西北西進中、船長Bが、漁獲したくるまえびの様子を船尾甲板で見ている見張りを行っていなかったことから、左舷船首方のA船が接近していることに気付かずに航行し、A船と衝突したものと考えられる。</p> <p>船長Bは、操業を終えて鶴御埼灯台に向けて発進する際、A船の法定灯火を視認してレーダー映像も認めたものの、ふだん貨物船が約10～14knの速力で北進して行くので、A船もB船の船首方を通過して行くと思っていたことから、漁獲したくるまえびの様子を船尾甲板で見えていたものと考えられる。</p>
<p>原因</p>	<p>本事故は、夜間、鶴御埼東南東方沖において、A船が北進中、B船が西北西進中、船長Aが、主機の増速に際し、自らエンジンテレグラフを操作して見張りを適切に行っておらず、また、船長Bが、漁獲したくるまえびの様子を船尾甲板で見ている見張りを行っていなかったため、両船が衝突したことにより発生したものと考えられる。</p>
<p>参考</p>	<p>A社では、本事故の発生を受けて、再発防止のため、次の措置を講じた。</p> <ul style="list-style-type: none"> ・ A社が船舶管理を行っている全船舶に対し、本事故の概要を周知するとともに、海上衝突予防法の遵守を徹底することを改めて指示した。 ・ 各船で安全会議を開催して本事故から得られる教訓について議論した結果を報告させることとした。 ・ 各船の船長に対し、BRM (Bridge Resource Management) を強化すること及び漁船群から距離を隔てて航行すべきことを指示した。 <p>今後の同種事故等の再発防止に役立つ事項として、次のことが考えられる。</p> <ul style="list-style-type: none"> ・ 常時適切な見張りを行うこと。 ・ 避航船は、できる限り早期に、かつ、大幅に避航動作をとること。
