## 船舶事故調査報告書

事故種類	衝突
発生日時	平成26年12月21日 09時05分ごろ
発生場所	山口県防府市中 浦漁港南方沖 <small>ほのうぶ なかのうら</small> <small>なかのせき</small> 中関灯台から真方位255° 2,000m付近 （概位 北緯33° 59.7′ 東経131° 31.3′）
事故の概要	プレジャーボートレッドサンは、南南東進中、また、プレジャーボートT&Tは、 <small>ディーアンドディー</small> 錨泊中、両船が衝突した。 レッドサンは、船体に擦過傷を生じ、また、T&Tは、船体に亀裂等を生じた。
事故調査の経過	平成27年1月5日、本事故の調査を担当する主管調査官（門司事務所）ほか1人の地方事故調査官を指名した。 原因関係者から意見聴取を行った。
<b>事実情報</b> 船種船名、総トン数 船舶番号、船舶所有者等 L×B×D、船質 機関、出力、進水等	A プレジャーボート レッドサン、5トン未満 271-32017山口、個人所有 8.30m (Lr) × 2.42m × 0.69m、FRP ディーゼル機関、132.39kW、平成10年5月 B プレジャーボート T&T、0.9トン 291-41943山口、個人所有 6.30m (Lr) × 1.97m × 0.77m、FRP ガソリン機関、44.10kW、平成18年4月
乗組員等に関する情報	A 操縦者A 男性 68歳 一級小型船舶操縦士・特殊小型船舶操縦士・特定 免許登録日 平成6年6月6日 平成26年6月5日をもって失効していた。 B 船長B 男性 68歳 二級小型船舶操縦士・特殊小型船舶操縦士・特定 免許登録日 昭和58年4月20日 免許証交付日 平成23年4月28日 （平成29年4月20日まで有効）
死傷者等	なし
損傷	A 船底外板に擦過傷 B 右舷船首外板に亀裂、右舷外板に亀裂及び擦過傷、船外機及びG

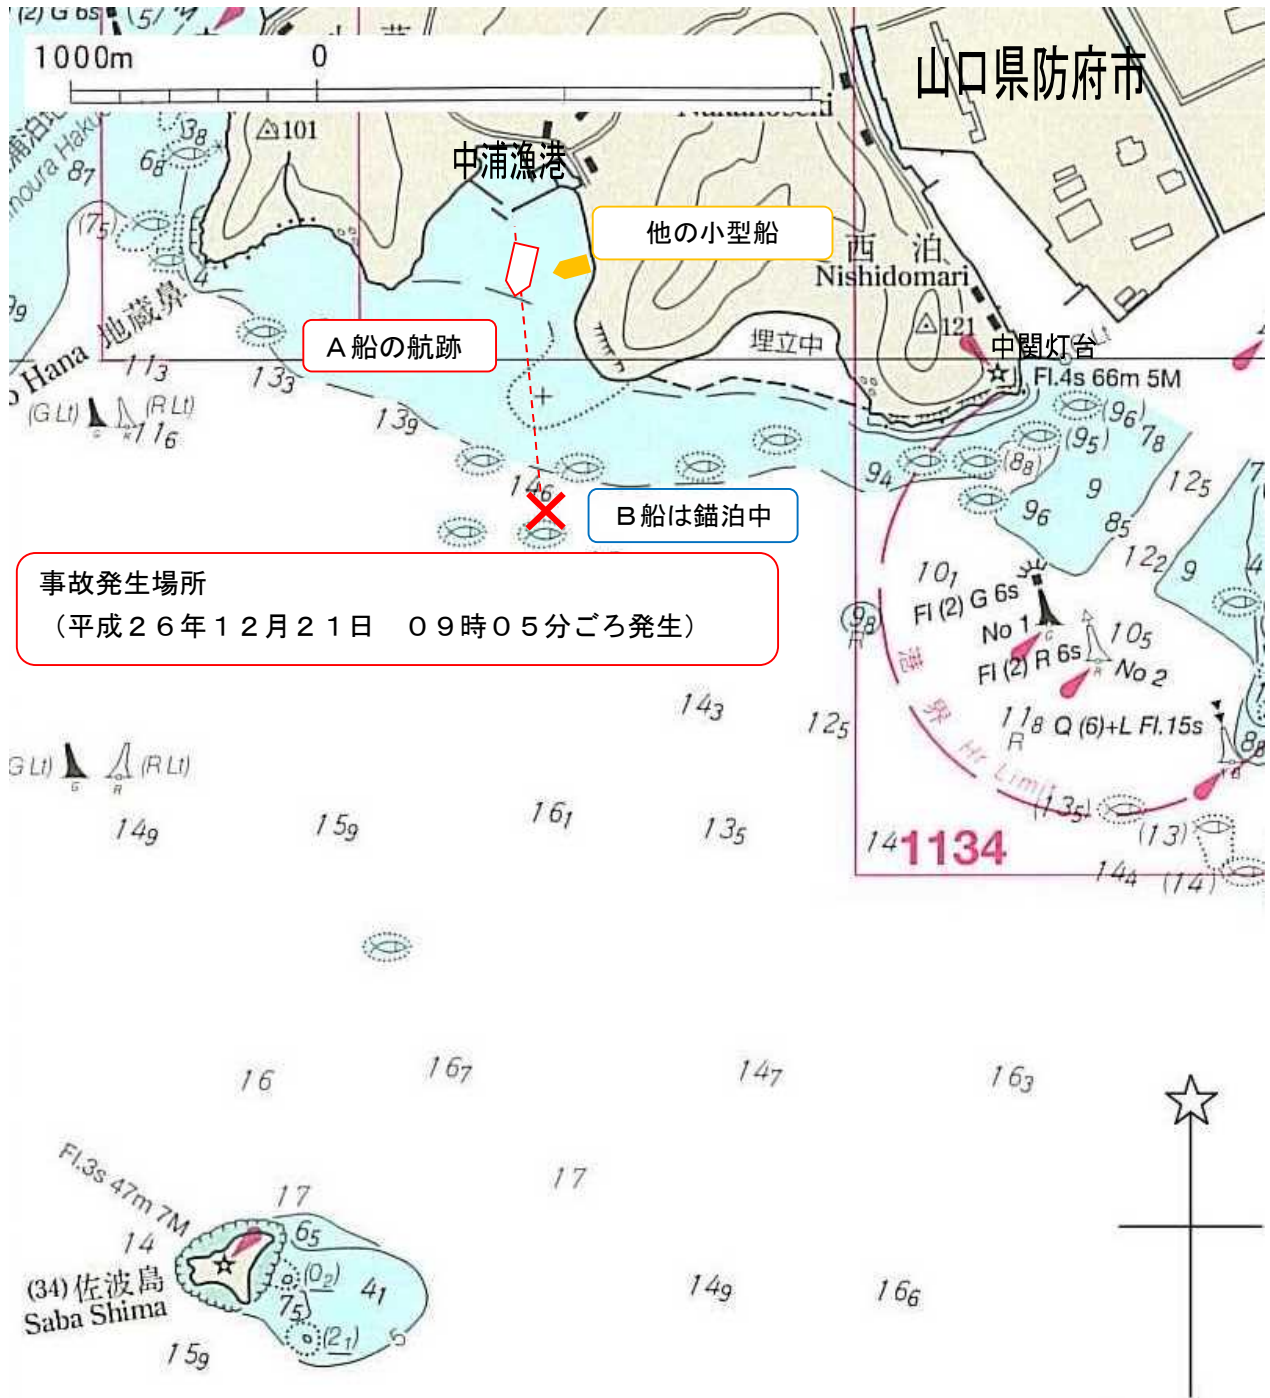
付図2 事故発生経過概略図（中浦漁港沖）

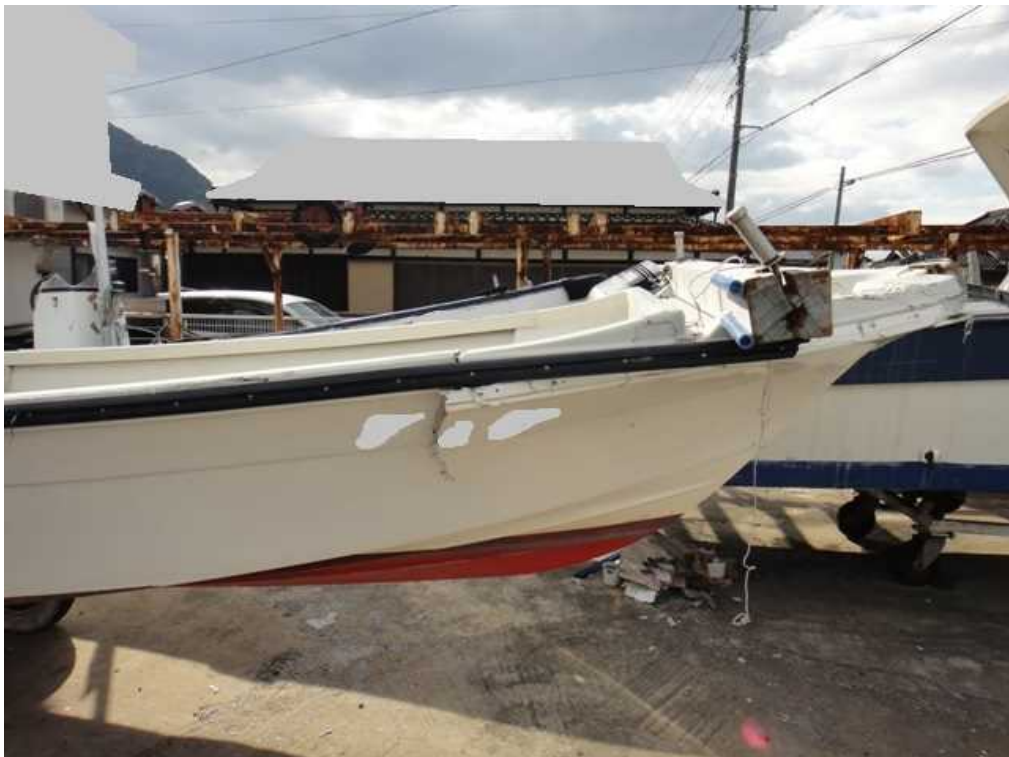
写真2 B船の損傷状況（船首）

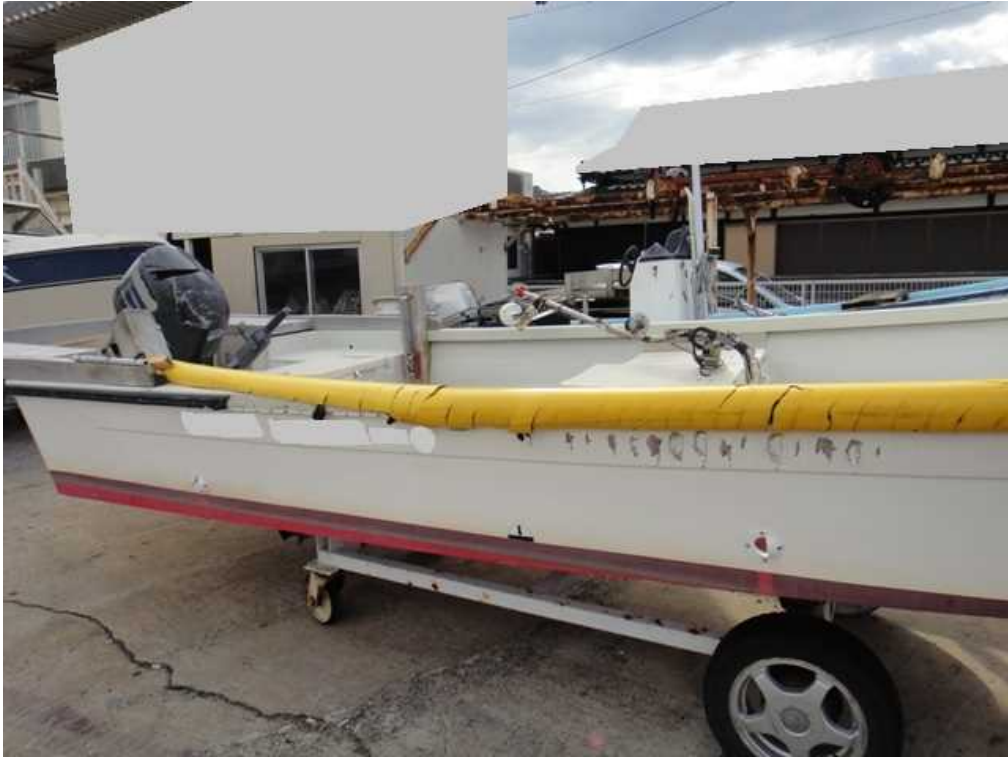
写真3 B船の損傷状況（船尾）
