## 船舶事故調査報告書

平成28年2月25日  
 運輸安全委員会（海事専門部会）議決  
 委員 庄 司 邦 昭（部会長）  
 委員 小須田 敏  
 委員 根 本 美 奈

| 事故種類 | 衝突 |
| 発生日時 | 平成27年3月17日 11時32分ごろ |

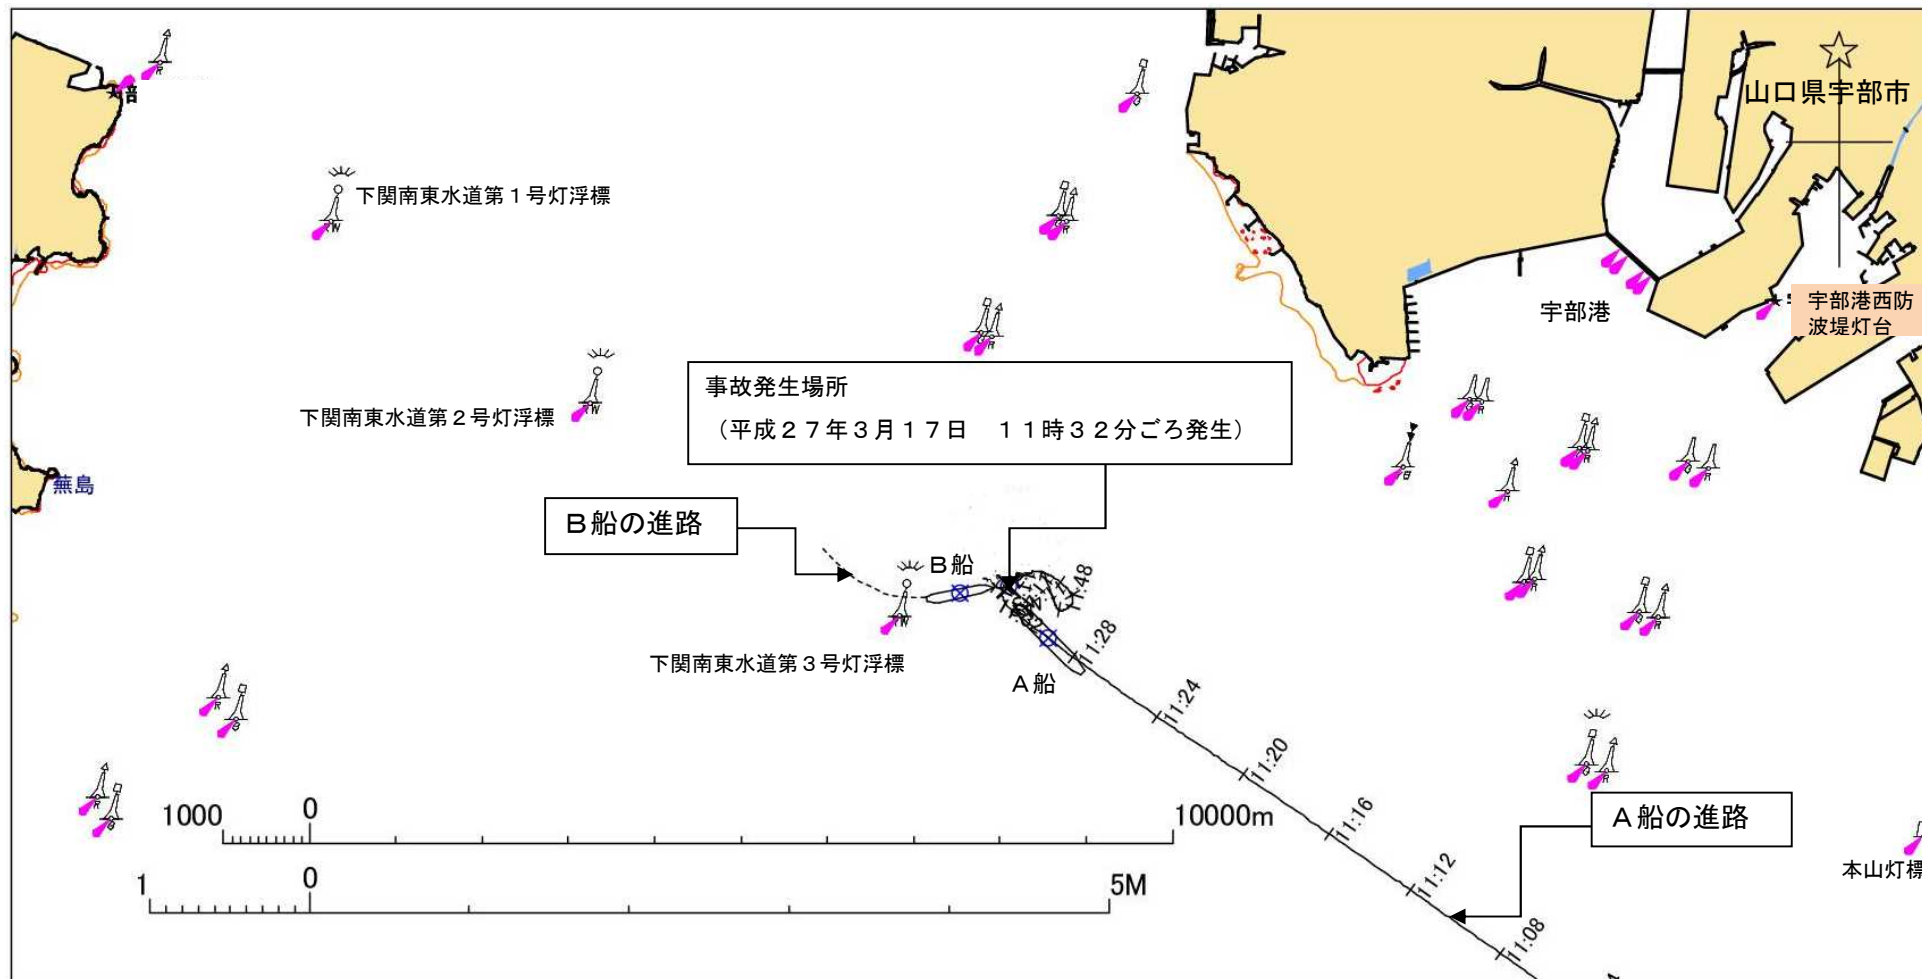
付図1 事故発生経過概略図

| <p>分析</p> <p>乗組員等の関与</p> <p>船体・機関等の関与</p> <p>気象・海象等の関与</p> <p>判明した事項の解析</p> | <p>A あり、B あり</p> <p>A なし、B なし</p> <p>A あり、B あり</p> <p>A船は、霧で視界制限状態となった宇部港南西方沖を北西進中、船長Aが、レーダーで左舷前方に反航するB船を認め、B船が針路を変えることを期待して針路及び速力を保持して航行を続けたことから、至近になって右舵を取って回避しようとしたものの、B船と衝突したものと考えられる。</p> <p>船長Aは、B船が蛇行しながら接近していたことから、B船の動向</p> |

| | <p>が判断できず、B船が針路を変えることに期待したと思われる。</p> <p>B船は、霧で視界制限状態となった宇部港南西方沖を南東進中、船長Bが、左舷前方から反航するA船がレーダーに映らなくなり、その所在が不明となった状況下、変針予定場所に向けて左転したことから、A船と衝突したものと考えられる。</p> <p>船長Bは、第三船が左舷方を通過したことから、A船の所在は分からなかったが、多分横切れるだけの距離はあるだろうと思い、変針予定場所に向けて左転したものと考えられる。</p> <p>B船のレーダーにA船だけが映らなくなった状況については、明らかにすることはできなかった。</p> |
| <b>原因</b> | <p>本事故は、霧で視界制限状態となった宇部港南西方沖において、A船が北西進中、B船が南東進中、船長Aが、レーダーで左舷前方に反航するB船を認め、いずれB船が針路を変えることを期待して針路及び速力を保持して航行を続け、また、船長Bが、左舷前方から反航するA船がレーダーに映らなくなり、その所在が不明となった状況下、変針予定場所に向けて左転したため、両船が衝突したことにより発生したものと考えられる。</p> |

| <b>参考</b> | <p>今後の同種事故等の再発防止に役立つ事項として、次のことが考えられる。</p> <ul style="list-style-type: none"> <li>・ 視界制限状態においては、海上衝突予防法に定める航法等を遵守して慎重に操船すること。</li> <li>・ 航海計器等に不具合が生じている場合は、早期に修理をして正常な状態で航海をすること。</li> </ul> |

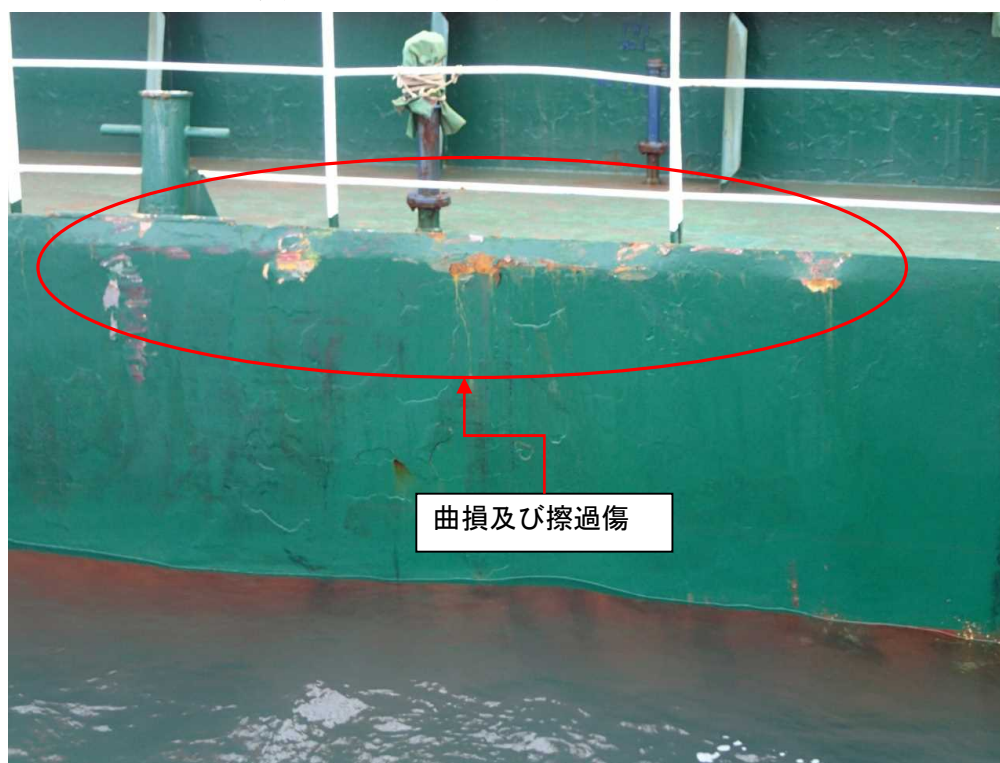
写真 1 A船の損傷状況（左舷船側部）

| 損傷 | A 左舷外板に曲損及び擦過傷<br>B 右舷船首部手すりに曲損及び折損、右舷外板に擦過傷 |
