# 船舶事故調査報告書

事故種類	衝突
発生日時	平成26年9月15日 02時20分ごろ
発生場所	福岡県福岡市西浦崎 <sup>にしゅうら</sup> 西南西方沖 西浦岬灯台から真方位255° 3.9海里（M）付近 （概位 北緯33° 39.0′ 東経130° 08.1′）
事故の概要	油タンカー第十六大徳丸 <sup>だいとく</sup> は、南西進中、また、引船はやふじは、北東進中、両船が衝突した。 第十六大徳丸は、船体に凹損などが生じた。
事故調査の経過	平成26年9月17日、本事故の調査を担当する主管調査官（門司事務所）を指名した。 なお、後日、1人の地方事故調査官を新たに指名した。 原因関係者から意見聴取を行った。
<b>事実情報</b> 船種船名、総トン数 船舶番号、船舶所有者等 L×B×D、船質 機関、出力、進水等	A 油タンカー 第十六大徳丸、199トン 130483、大同石油株式会社 47.93m×8.00m×3.45m、鋼 ディーゼル機関、735kW、平成3年9月11日 B 引船 はやふじ、19トン 139-18広島、有限会社なみふじ 25.75m×5.40m×2.90m、鋼 ディーゼル機関、736kW、平成17年3月25日
乗組員等に関する情報	A 船長A 男性 72歳 五級海技士（航海）（旧就業範囲） 免許年月日 昭和41年4月15日 免状交付年月日 平成21年10月8日 免状有効期間満了日 平成27年6月27日 航海士A 男性 66歳 五級海技士（航海） 免許年月日 昭和49年6月14日 免状交付年月日 平成23年5月24日 免状有効期間満了日 平成28年7月11日 B 船長B 男性 50歳 一級小型船舶操縦士・特殊小型船舶操縦士・特定

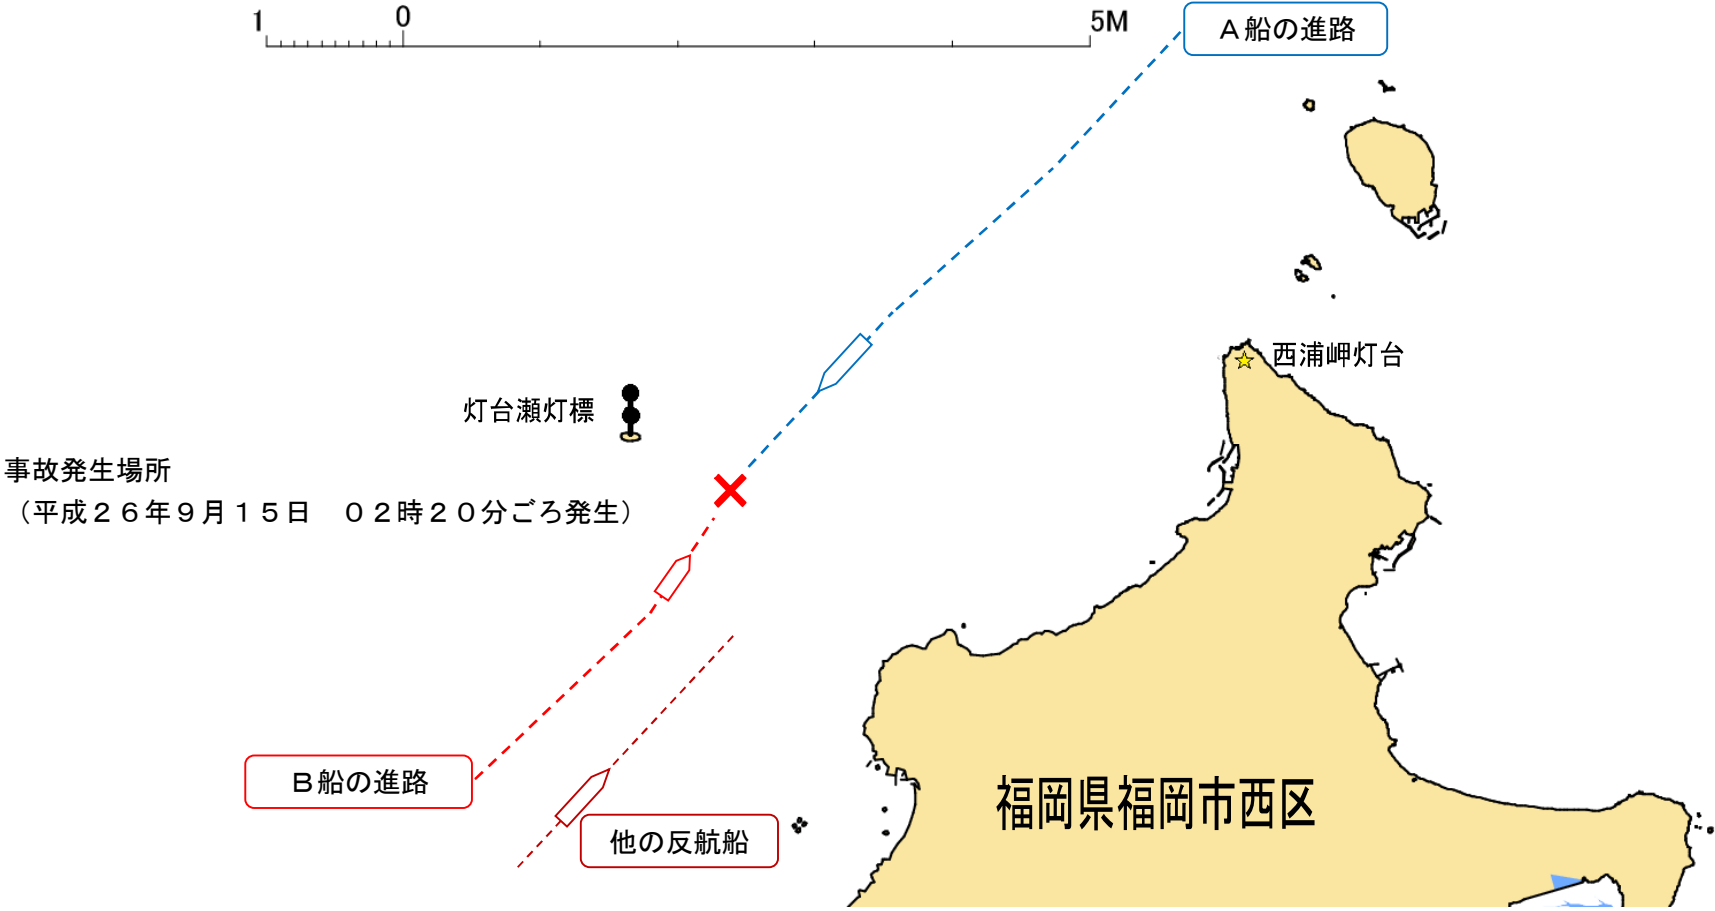
付図1 事故発生経過概略図

<p>前方の約1.3Mに灯台瀬灯標らしき映像を見て、また、右舷前方に赤い光を確認したので、灯台瀬灯標の灯光と思い、同灯標の北方を通過してショートカットする目的で10°左転した。</p> <p>B船は、変針後、甲板員Bが、右舷船首の至近に赤い光を視認したので、自動操舵で左舵一杯として主機のスロットルレバーを一杯に下げたものの、A船と衝突した。</p> <p>B船は、A船と離れた後、船長Bが直ちに昇橋して指揮をとり、停船したA船の左舷後方に接近して両船の損傷状況を確認した後に海上保安庁へ本事故の発生を通報し、海上保安庁の指示によりA船と共に福岡市博多港第3区まで自力で航行して錨泊した。</p> <p>(付図1 事故発生経過概略図 参照)</p>
<p>その他の事項</p>	<p>甲板員Bは、灯台瀬灯標の灯質などの情報を知らず、また、連日の作業により疲労しており、入直前から眠気があった。</p> <p>灯台瀬灯標の灯質は、群閃白光5秒ごとに2閃光である。</p> <p>B船の自動操舵装置は、最大舵角が15°に設定されていた。</p>
<p><b>分析</b></p> <p>乗組員等の関与 船体・機関等の関与 気象・海象等の関与 判明した事項の解析</p>	<p>A なし、B あり A なし、B なし A なし、B なし</p> <p>A船は、西浦崎西南西方沖を南西進中、航海士Aが、B船と左舷対左舷で約0.2M離して通過しようとしたものの、B船が約0.5M先で左転してきたことから、手動操舵で右舵一杯とし、機関を停止したもののB船と衝突したものと考えられる。</p> <p>B船は、西浦崎西南西方沖を北東進中、甲板員Bが、A船の左舷灯を灯台瀬灯標の灯光と誤認したことから、同灯標の北方を航行するつもりで左転し、A船と衝突したものと考えられる。</p> <p>甲板員Bは、灯台瀬灯標の灯質を知らなかったこと、及び疲労による眠気で覚醒水準が低下していたことから、A船の左舷灯を灯台瀬灯標の灯光と誤認した可能性があるものと考えられる。</p>
<p><b>原因</b></p>	<p>本事故は、夜間、西浦崎西南西方沖において、A船が南西進中、B船が北東進中、甲板員Bが、A船の左舷灯を灯台瀬灯標の灯光と誤認したため、同灯標の北方を航行するつもりで左転し、両船が衝突したことにより発生したものと考えられる。</p>

<p><b>参考</b></p>	<p>今後の同種事故等の再発防止に役立つ事項として、次のことが考えられる。</p> <ul style="list-style-type: none"> <li>・当直者は、目標となる灯標などの情報を理解しておくこと。</li> <li>・十分な休息をとることができるような就労体制を組むこと。</li> </ul>
