船舶事故調査報告書

平成28年3月3日
 運輸安全委員会（海事専門部会）議決
 委員 庄 司 邦 昭（部会長）
 委員 小須田 敏
 委員 根 本 美 奈

事故種類	衝突
発生日時	平成26年11月28日 06時15分ごろ
発生場所	山口県下関市角島 ^{つの} 北北西方沖 角島灯台から真方位327°30.3海里（M）付近 （概位 北緯34°46.7′ 東経130°30.6′）
事故の概要	貨物船MAIZURU KICHIJOは、北東進中、また、漁船第一安成丸 ^{あんせい} は、北北西進中、両船が衝突した。 第一安成丸は、技能実習生1人が軽傷を負い、船首部が圧壊し、また、MAIZURU KICHIJO は、右舷中央部外板に凹損及び擦過傷を生じた。
事故調査の経過	平成26年12月1日、本事故の調査を担当する主管調査官（門司事務所）ほか1人の地方事故調査官を指名した。 原因関係者から意見聴取を行った。
事実情報 船種船名、総トン数 船舶番号、船舶所有者等 L×B×D、船質 機関、出力、進水等	A 貨物船 MAIZURU KICHIJO、50,614トン 142005、日本郵船株式会社 234.98m×38.00m×19.90m、鋼 ディーゼル機関、12,950kW、平成24年10月27日 B 漁船 第一安成丸、75トン 129367、個人所有 27.05m（Lr）×5.65m×2.40m、鋼 ディーゼル機関、511kW、昭和61年7月21日
乗組員等に関する情報	A 航海士A（フィリピン共和国籍） 男性 40歳 締約国資格受有者承認証 船長（国際航海に従事する日本籍船限定）（日本国発給） 交付年月日 2014年6月27日 （2019年6月26日まで有効） B 船長B 男性 64歳 五級海技士（航海）（履歴限定） 免許年月日 平成4年8月19日 免状交付年月日 平成26年6月10日 免状有効期間満了日 平成31年7月19日

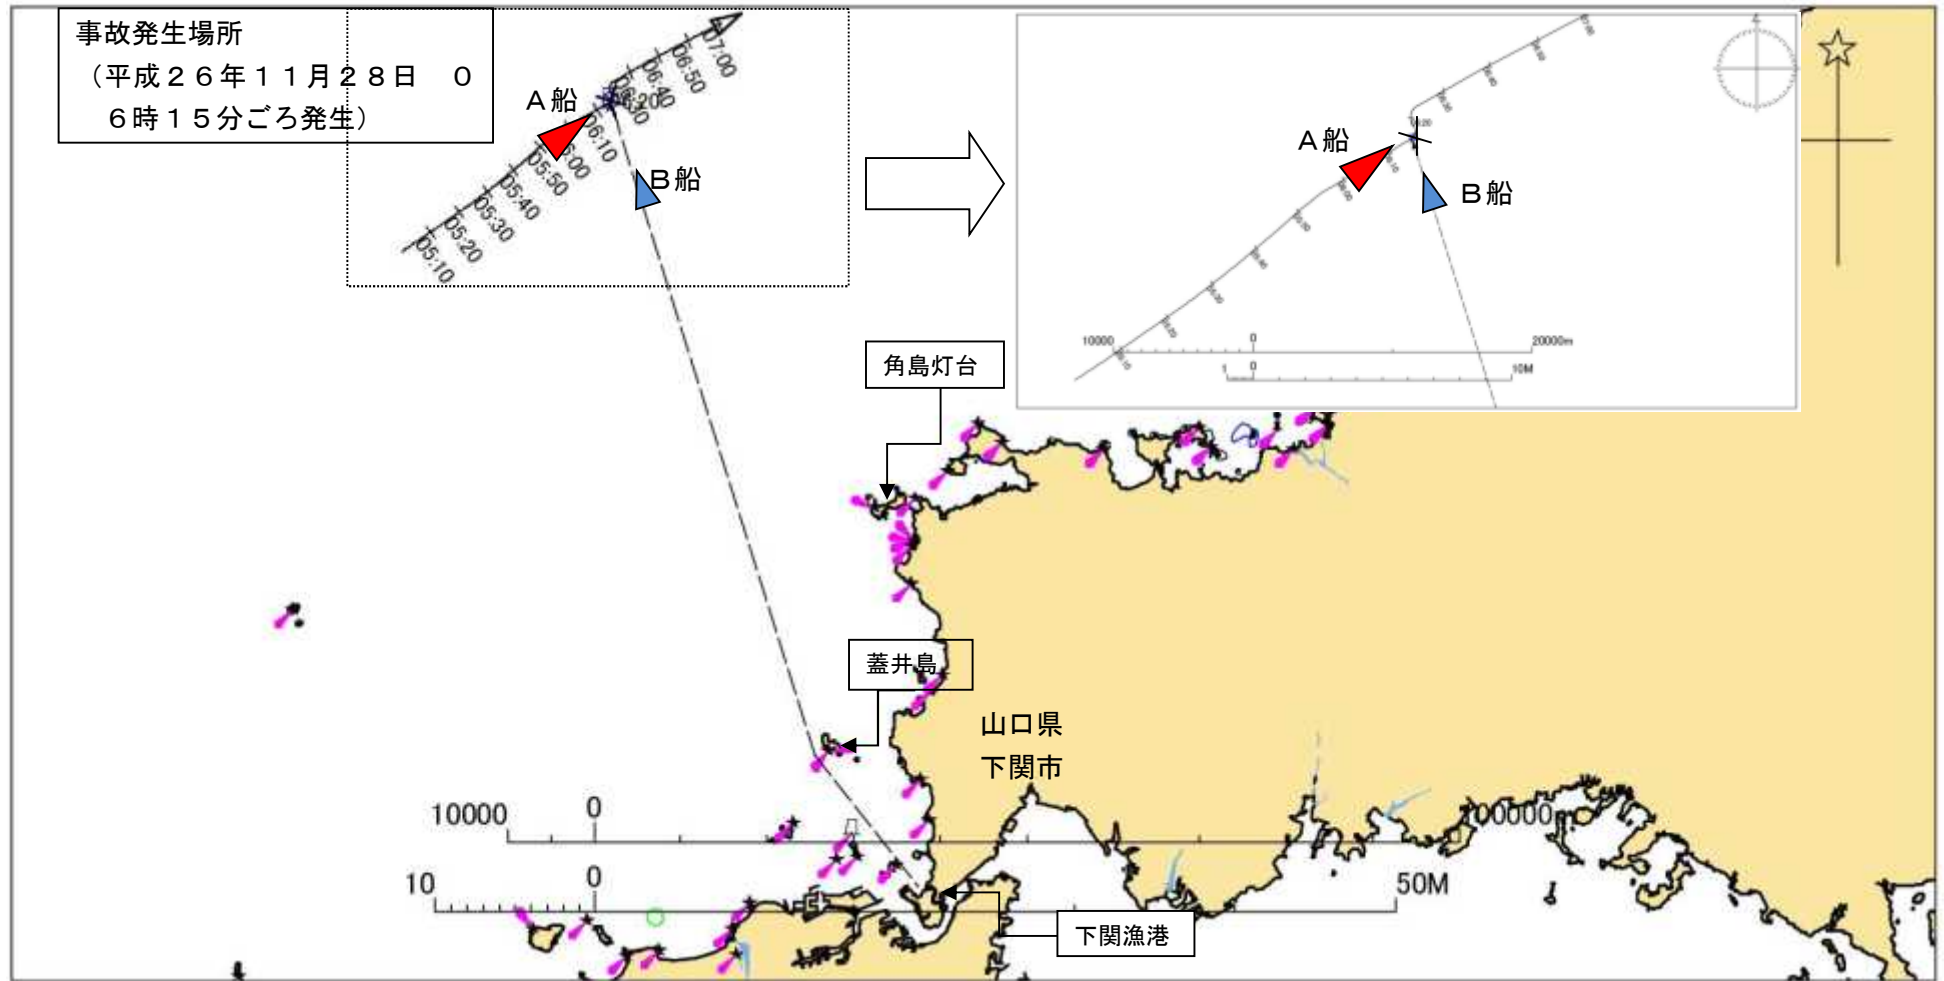
付図1 事故発生経過概略図

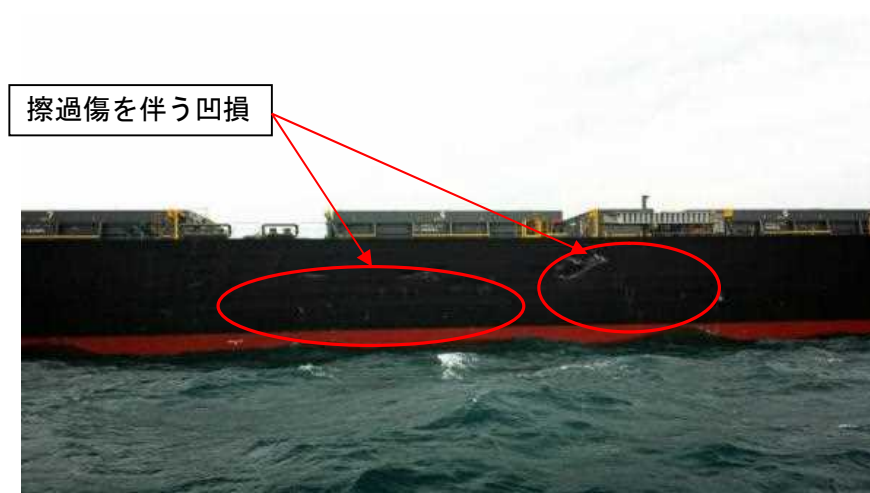
写真 1 A船右舷中央部損傷状況

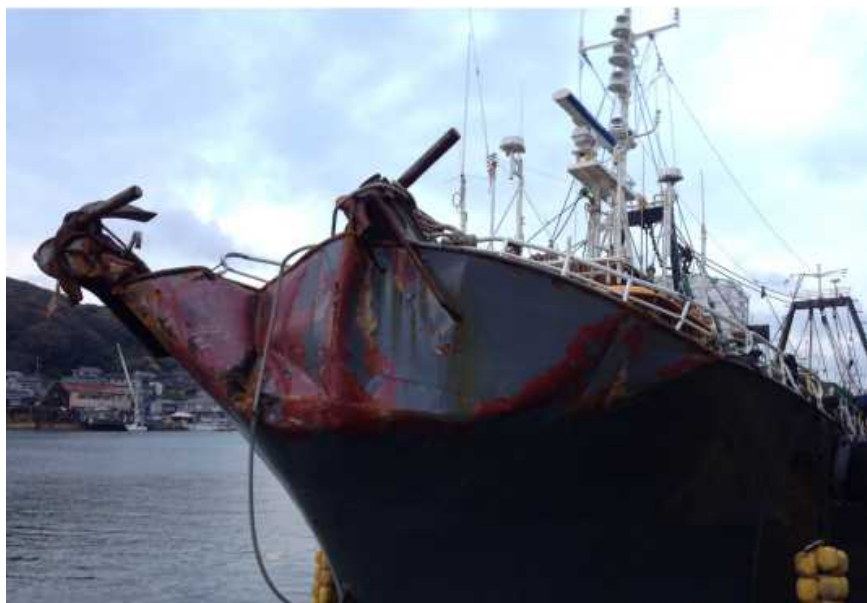
写真2 B船船首部損傷状況
