船舶事故調査報告書

事故種類	乗揚
発生日時	平成27年2月6日 05時57分ごろ
発生場所	鹿児島県垂水市垂水港北北西方沖 垂水港西防波堤灯台から真方位357° 1.9海里（M）付近 （概位 北緯31° 30.9′ 東経130° 41.0′）
事故の概要	漁船第十一幸丸は、北進中、養殖施設に乗り揚げた。 第十一幸丸は、ビルジキール等に破損を生じ、また、養殖施設1台が破損した。
事故調査の経過	平成27年2月19日、本事故の調査を担当する主管調査官（門司事務所）を指名した。 なお、後日、1人の地方事故調査官を新たに指名した。 原因関係者から意見聴取を行った。
事実情報 船種船名、総トン数 船舶番号、船舶所有者等 L×B×D、船質 機関、出力、進水等	漁船 第十一幸丸、19トン KO2-7051（漁船登録番号）、株式会社幸丸 21.40m（Lr）×4.88m×2.16m、FRP ディーゼル機関、759kW、平成25年11月4日 第281-42729号（船舶検査済票の番号）
乗組員等に関する情報	船長 男性 24歳 一級小型船舶操縦士・特定 免許登録日 平成23年3月28日 免許証交付日 平成23年3月28日 （平成28年3月27日まで有効）
死傷者等	なし
損傷	本船 バルバスバウに擦過傷、シューピース両舷、ビルジキール及び船尾整流板に破損 養殖施設 1台が破損
気象・海象	気象：天気 曇り、風向 北西、風速 約2m/s、視界 良好 海象：波高 約0.3m
事故の経過	本船は、船長ほか12人（日本国籍10人、インドネシア共和国籍2人）が乗り組み、船首約1.0m、船尾約2.8mの喫水で、垂水市海潟漁港に向け、垂水港北北西方沖を約6ノットの対地速力で手動操舵により北進した。

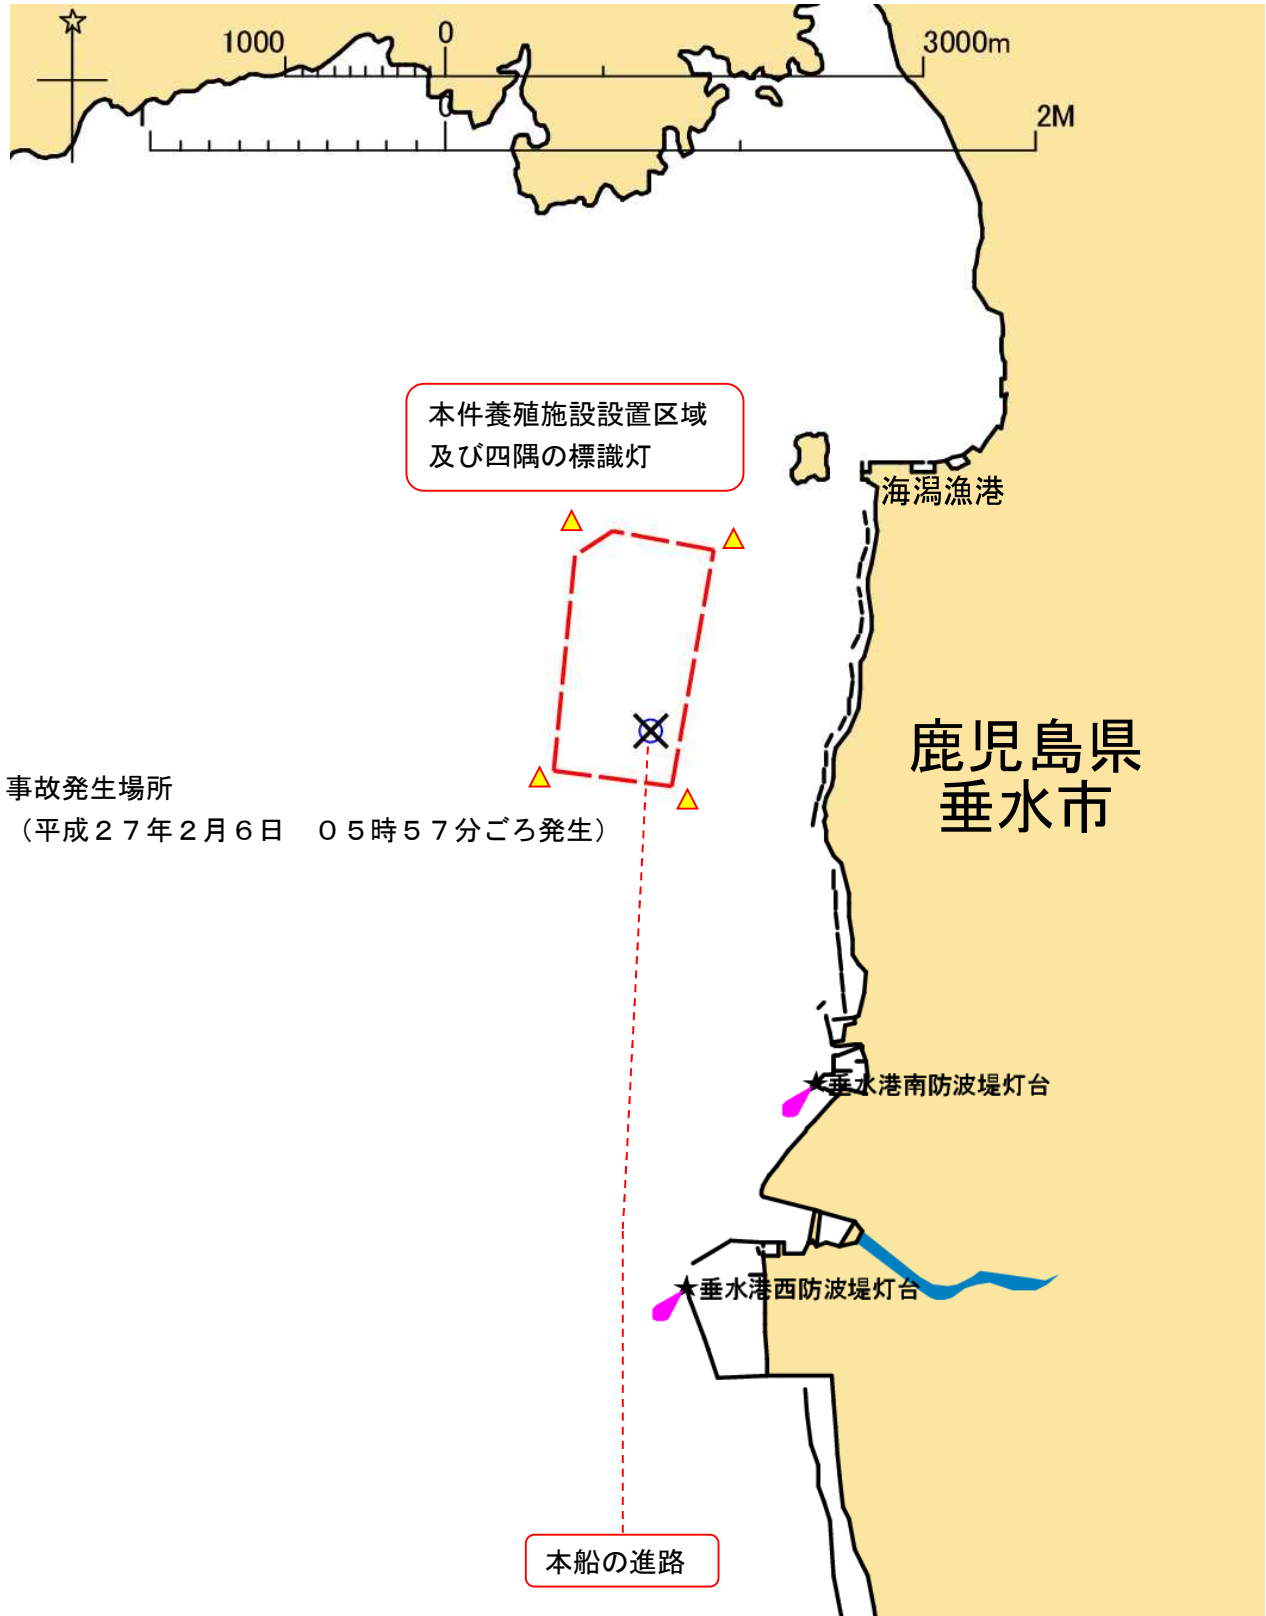
付図1 事故発生経過概略図

<p>船長は、アッパーブリッジの操縦席に腰を掛けて当直に当たっていたところ、平成27年2月6日05時57分ごろ、振動を感じた直後、行きあしが止まったので直ちにクラッチを中立に戻した。</p> <p>本船は、船長が、外部照明を点灯して養殖施設に進入したことを認め、乗組員全員で本船の損傷状況を確認したところ、漏油や浸水等の異常がなかったため、自力で同施設から離脱して海潟漁港西方沖で錨泊した。</p> <p>船長は、翌7日に鹿児島港本港区に入港した後、漁業協同組合を通して本事故の発生を海上保安庁に通報した。</p> <p>(付図1 事故発生経過概略図 参照)</p>
<p>その他の事項</p>	<p>船長は、‘垂水港北北西方沖から海潟漁港西方沖の海域に養殖施設’(以下「本件養殖施設」という。)が存在していることを知っていたが、離岸距離などを把握しておらず、本件養殖施設が本船の進路線よりも陸岸寄りに存在すると思っていた。</p> <p>船長は、本事故当時、船首方約2Mに雨雲に似たレーダー映像を認めたので、目視で確認したが前路に本件養殖施設の灯火が見えなかったため、雨雲と思い航行を継続した。</p> <p>本船には、漁具定置箇所一覧図が備えられていなかった。</p> <p>漁具定置箇所一覧図6115(熊本・鹿児島)によれば、垂水港北西方沖には、魚類と記した漁具定置箇所が記載されている。</p> <p>本件養殖施設設置区域の四隅には、標識灯(灯質黄色単閃光、光達距離4.5km)が設置されており、本事故当時も点灯していた。</p> <p>本件養殖施設の標識灯の灯火は、後日、船長が確認した際、距離0.2～0.3M付近から視認できた。</p>
<p>分析</p> <p>乗組員等の関与 船体・機関等の関与 気象・海象等の関与 判明した事項の解析</p>	<p>あり なし なし</p> <p>本船は、垂水港北西方沖を北進中、船長が、船首方のレーダー映像を雨雲と思い、見張りを適切に行っていなかったことから、前路の本件養殖施設に気付かずに航行し、本件養殖施設に乗り揚げたものと考えられる。</p> <p>船長は、本事故発生場所付近に養殖施設が設置してあることを知っていたものの、その詳細な情報は知らなかったものと考えられる。</p> <p>船長が、本件養殖施設の標識灯の灯火に気付かなかったことについては、その状況を明らかにすることはできなかった。</p>

<p>原因</p>	<p>本事故は、夜間、本船が、垂水港北西方沖を北進中、船長が、船首方のレーダー映像を雨雲と思い、見張りを適切に行っていなかったため、前路の本件養殖施設に気付かずに航行し、本件養殖施設に乗り揚げたことにより発生したものと考えられる。</p>

参考	<p>今後の同種事故等の再発防止に役立つ事項として、次のことが考えられる。</p> <ul style="list-style-type: none">・見張りを適切に行うこと。・漁具定置箇所一覧図等を備え、航行予定海域の水路調査を行うこと。
-----------	--
