## 船舶事故調査報告書

事故種類	乗揚
発生日時	平成27年5月16日 01時00分ごろ
発生場所	鹿児島県三島村硫黄島西岸沖 薩摩硫黄島灯台から真方位257° 0.7海里（M）付近 （概位 北緯30° 46.9′ 東経130° 15.7′）
事故の概要	漁船第二十八勝栄丸は、北北東進中、浅瀬に乗り揚げた。 第二十八勝栄丸は、船首部船底外板に亀裂を伴う擦過傷を生じた。
事故調査の経過	平成27年8月21日、本事故の調査を担当する主管調査官（門司事務所）ほか1人の地方事故調査官を指名した。 原因関係者から意見聴取を行った。
<b>事実情報</b> 船種船名、総トン数 船舶番号、船舶所有者等 L×B×D、船質 機関、出力、進水等	漁船 第二十八勝栄丸、19トン KO2-7062（漁船登録番号）、株式会社勝栄丸 24.5m×4.9m×2.2m、FRP ディーゼル機関、759kW、平成25年7月 第281-42661号（船舶検査済票の番号）
乗組員等に関する情報	船長 男性 55歳 一級小型船舶操縦士・特殊小型船舶操縦士・特定 免許登録日 昭和62年9月17日 免許証交付日 平成23年10月11日 （平成29年9月16日まで有効） 漁労長 男性 57歳 一級小型船舶操縦士・特殊小型船舶操縦士・特定 免許登録日 昭和57年2月5日 免許証交付日 平成22年9月21日 （平成28年4月16日まで有効）
死傷者等	なし
損傷	船首部船底外板に亀裂を伴う擦過傷
気象・海象	気象：天気 晴れ、風向 南西、風力 1、視界 良好 海象：海上 平穏、潮汐 上げ潮の初期、潮高 約90cm（硫黄島） 第十管区海上保安本部は、平成27年5月15日、黒潮にかかる海流情報として、硫黄島の南西方海域においては、2.0～2.9ノット（kn）の北東流及び東北東流が、同島東南東海域においては、1.0

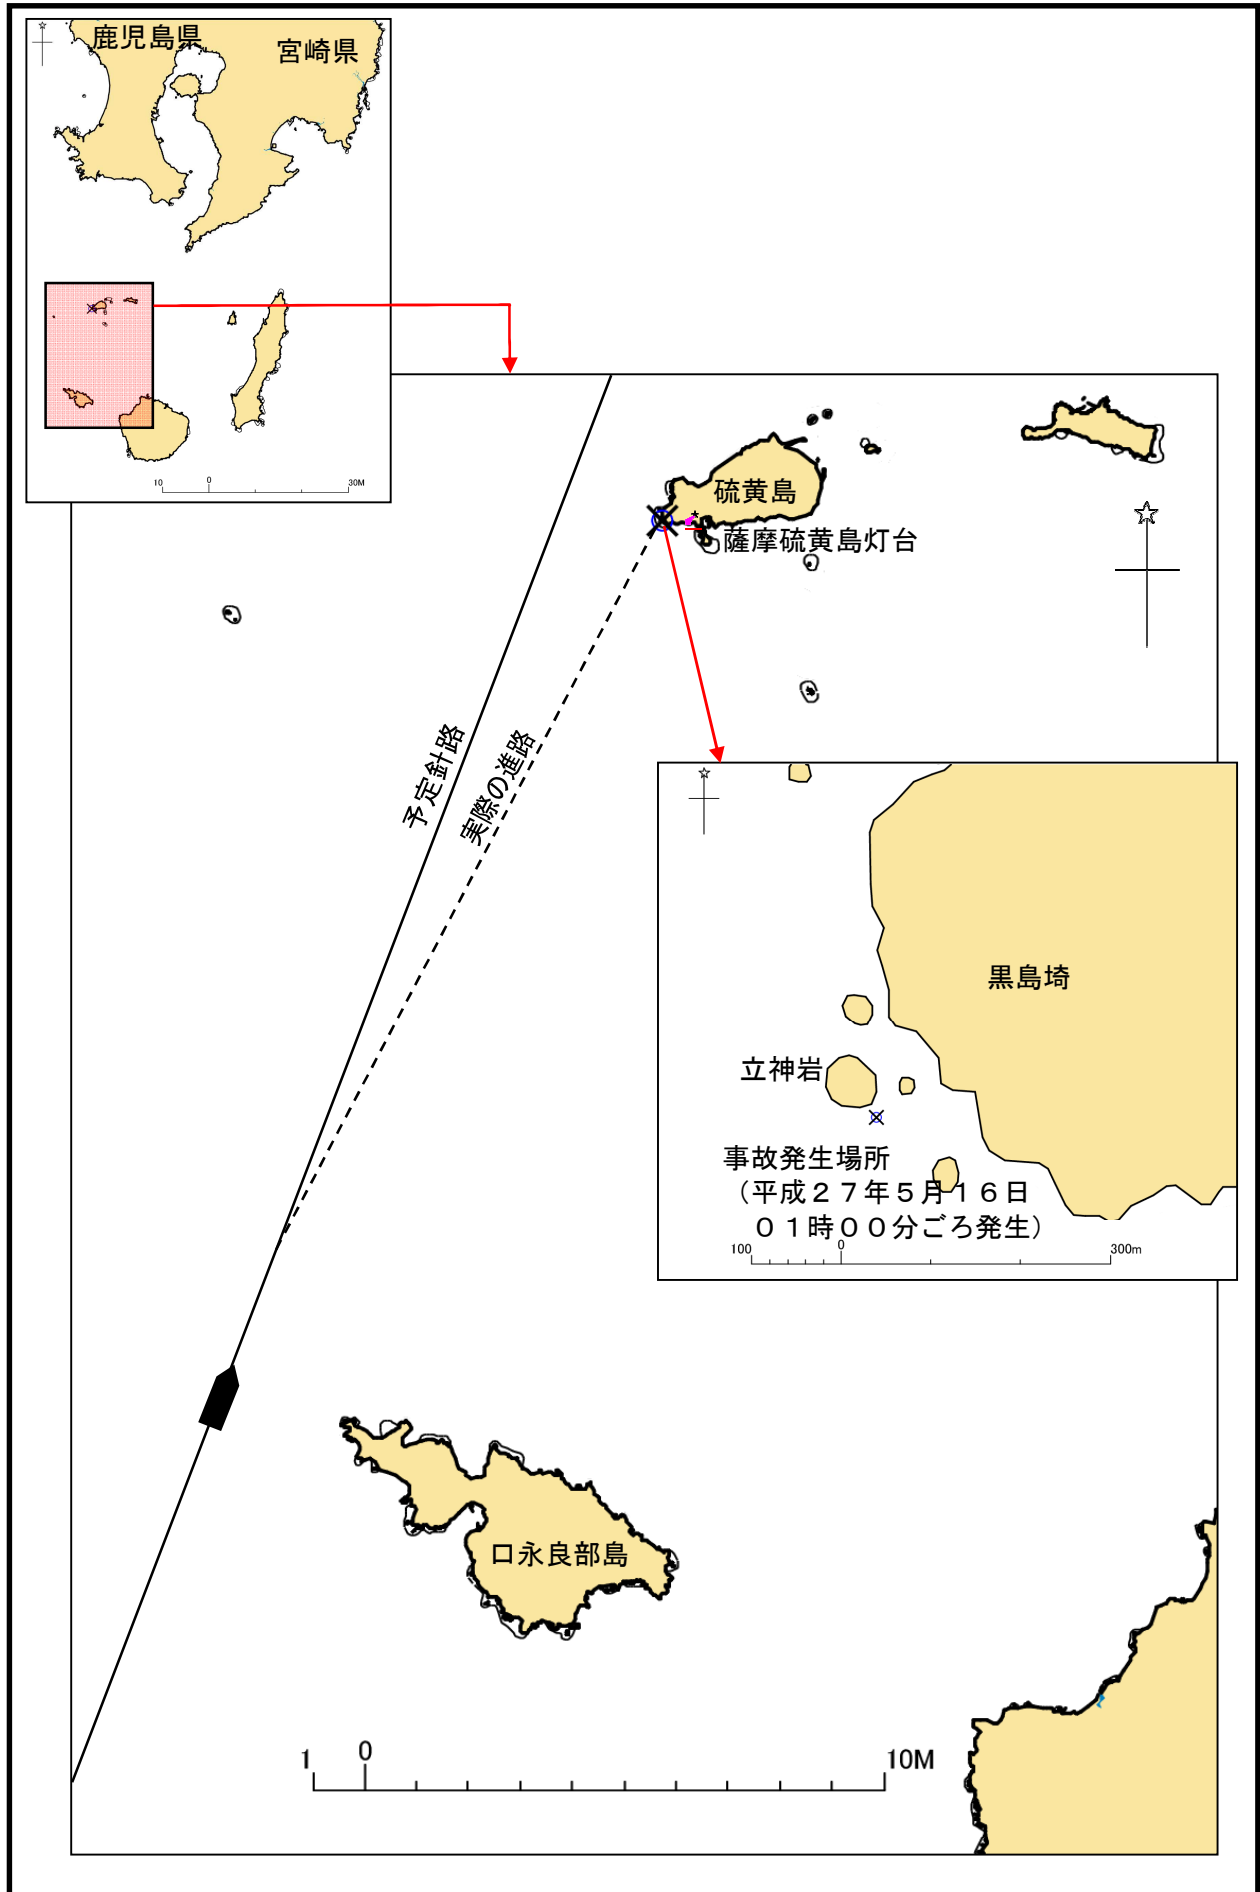
付図1 事故発生経過概略図

<p>～2.9knの東流及び東南東流が、それぞれ生じている内容の海洋速報を発表した。</p>
<p>事故の経過</p>	<p>本船は、船長及び漁労長ほか7人（日本国籍3人、インドネシア共和国国籍4人）が乗り組み、鹿児島県十島村臥蛇島西方沖でのかつお一本釣り操業を終え、平成27年5月15日19時ごろ漁場を離れ、自動操舵により、鹿児島県鹿児島市鹿児島港に向けて約9～10knの対地速力で北北東進していた。</p> <p>漁労長は、23時00分ごろ、鹿児島県屋久島町口永良部島西方沖で単独の船橋当直についた際、目覚めた直後で眠気を感じていたので、前路の安全を確認した上で操舵室を離れて機関室に入り、残燃料の確認作業等を約10分間行った後、操舵室に戻り、自動操舵のつまみを操作して硫黄島の西方沖に針路を設定した。</p> <p>漁労長は、依然、若干の眠気を感じていたが、これまで船橋当直中に居眠りをしたことがなかったので、眠ることはないと思い、操舵室の床に座って操舵室後部にある下段寝台の縁に寄り掛かる姿勢をとっていたところ、16日00時00分を過ぎて航海日誌を記入した後、居眠りに陥った。</p> <p>漁労長は、本船が停止する感覚によって目覚め、居眠りをしていたことに気付いたが、衝撃を感じていなかったため、定置網に乗り入れたかと思って周囲を見たところ、周囲に切り立つ大きな岩を認めて乗り揚げたことを知り、操舵室後部の上段寝台で寝ていた船長を起こした。</p> <p>船長は、船位が鹿児島県三島村硫黄島西岸の黒島埼付近にあること、及び現在時刻が16日01時00分ごろであることを記録するとともに、漁労長に船体損傷の有無を確認させた。</p> <p>船長は、本船に浸水等がないことを確認した後、前後進を繰り返していたところ、本船が離礁し、舵効き等に問題がなかったので、自力航行が可能と判断して続航することとし、07時20分ごろ鹿児島港に入港した。</p> <p>本船は、鹿児島港において、潜水調査が行われ、船底に損傷が確認されたので、愛媛県宇和島市の造船所まで回航して上架された。</p> <p>（付図1 事故発生経過概略図 参照）</p>

<p>事故発生以前の3日間、次のとおり船橋当直についていた。</p> <p>(5月13日) 正午前に鹿児島港を出港した後、21時ごろから約2時間の航海。</p> <p>(5月14日) 03時ごろから約5時間の漁場選定を含む操業、14時ごろから約5時間の操業、20時ごろから約1時間の航海。</p> <p>(5月15日) 03時ごろから約15時間の漁場選定を含む操業、23時ごろから約2時間の航海。</p> <p>漁労長は、ふだん、船橋当直中に眠気を感じた際は、機関室の点検に入って点検作業等を行い、それでも眠気を払拭できないときは、操舵室の屋根の上に設けられた操舵スペースで外気に当たりながら操船を行っていたが、本事故当時、それほど強い眠気とは感じていなかった。そのため、機関室の点検を行った後は操舵室を出なかった。</p> <p>漁労長は、操舵室の床に座れば周囲が見えないので、3Mレンジと8Mレンジに設定したレーダー2台、及び30～50Mレンジに設定したGPSプロッターにより、周囲の状況を確認していた。</p> <p>漁労長は、過去の本事故発生海域における航行及び操業経験により、吐噶喇群島から硫黄島間の海域においては季節的に東向きの海流が生じることを知っていた。</p>
<p><b>分析</b></p> <p>乗組員等の関与 船体・機関等の関与 気象・海象等の関与 判明した事項の解析</p>	<p>あり なし あり</p> <p>本船は、硫黄島南南西方沖を北北東進中、単独で船橋当直中の漁労長が居眠りに陥ったことから、硫黄島に向かう態勢で航行し、同島黒島崎沖の浅瀬に乗り揚げたものと考えられる。</p> <p>漁労長は、連続操業によって疲労が蓄積していた上、操舵室で座った体勢をとり続けたことから、居眠りに陥った可能性があると考えられる。</p> <p>本船は、硫黄島の西方を通過する予定であったが、黒潮によって東方に圧流されたことから、同島に向かう態勢となって航行したのと考えられる。</p>
<p><b>原因</b></p>	<p>本事故は、夜間、本船が、硫黄島南南西方沖を北北東進中、単独で船橋当直中の漁労長が居眠りに陥ったため、硫黄島に向かう態勢で航行し、同島黒島崎沖の浅瀬に乗り揚げたことにより発生したのと考えられる。</p>
