## 船舶事故調査報告書

平成28年3月10日  
 運輸安全委員会（海事専門部会）議決  
 委員 庄 司 邦 昭（部会長）  
 委員 小須田 敏  
 委員 根 本 美 奈

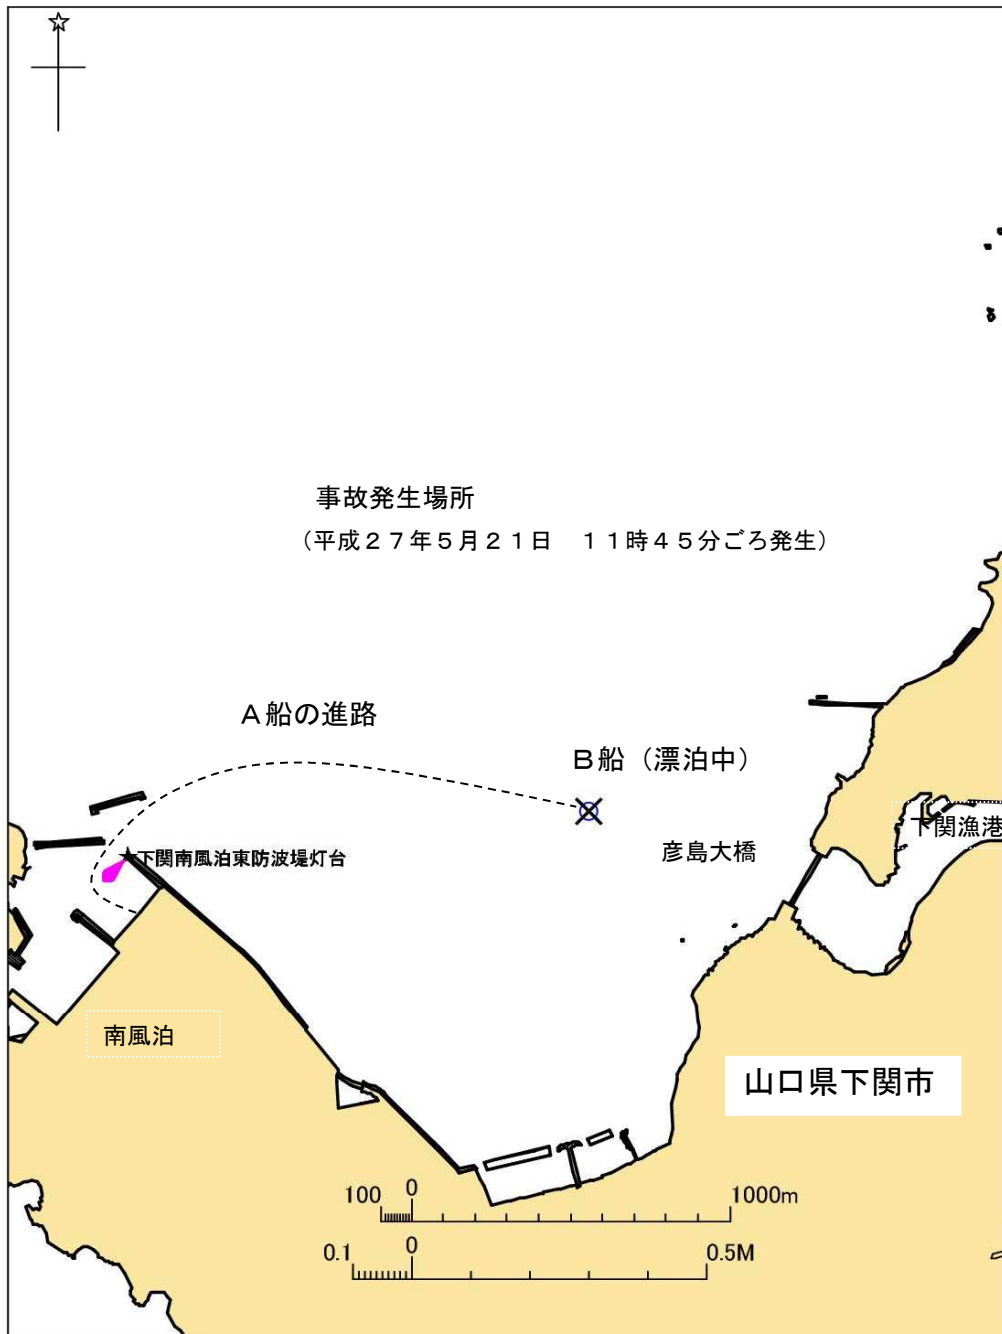
付図1 事故発生経過概略図

B 死亡 1人（船長B）
損傷	A 船首部に擦過傷 B 左舷中央部に圧壊
気象・海象	気象：天気 晴れ、風向 西北西、風力 3、視界 良好 海象：海上 平穏、水温 約18℃
事故の経過	<p>A船は、船長Aが1人で乗り組み、平成27年5月21日11時40分ごろ、下関市下関漁港（本港）に向けて下関漁港（南風泊分港）を出港した。</p> <p>船長Aは、下関南風泊東防波堤を通過してしばらくすると、左舷船首方に下関漁港（本港）に向かって約10ノット（kn）の速力（対地速力、以下同じ。）で東進中の小型タンカー（以下「C船」という。）を認め、同船の航走波による揺れを避けるため、同船の後方約50mを追尾して航行する予定とし、約12knの速力で東進した。</p> <p>船長Aは、11時45分ごろ、C船の右舷船尾方約100mに接近し、ほぼC船の船尾方に差し掛かったとき、衝撃を感じて後方を振り返るとB船と海中に落ちた人が見えたので衝突したと思い、救助に向かった。</p> <p>船長Aは、本事故を海上保安庁に118番通報をした。</p> <p>B船は、船長Bが1人で乗り組み、彦島大橋西方沖で漂泊中に左舷中央部とA船の船首部とが衝突した。</p> <p>船長Bは、搬送された病院で死亡が確認され、溺死と検案された。（付図1 事故発生経過概略図 参照）</p>
その他の事項	<p>船長Aは、B船が、機関を運転状態とし、船首からシーアンカーを投入していることを衝突後に確認した。</p> <p>船長Aは、船長BをA船に引き揚げようとしたが、乾舷が高かったので、僚船が来るまで船長Bを掴んでいた。</p> <p>船長Bは、僚船に引き揚げられ、下関漁港（本港）に搬送され、救急車により病院に搬送された。</p> <p>船長Bは、膨張式のベスト型救命胴衣を着用していた。</p>
分析	<p>乗組員等の関与 船体・機関等の関与 気象・海象等の関与 判明した事項の解析</p> <p>A あり、B 不明 A なし、B なし A なし、B なし</p> <p>A船は、彦島大橋西方沖を東進中、船長Aが、左舷船首方を東進しているC船の船尾方に接近する際、C船の船尾方に注意を向け、見張りを適切に行っていなかったことから、B船に気付かずに航行し、B船と衝突したものと考えられる。</p> <p>船長Aは、C船の後方を追尾して航行する予定であったことから、C船の船尾方に注意を向けていたものと考えられる。</p> <p>B船は、彦島大橋西方沖において、シーアンカーを投入して漂泊</p>

<p>中、A船と衝突したものと考えられるが、衝突に至った状況を明らかにすることはできなかった。</p> <p>船長Bは、溺死した。</p>
<b>原因</b>	<p>本事故は、彦島大橋西方沖において、A船が東進中、B船がシーアンカーで漂流中、両船が衝突したことにより発生したものと考えられる。</p>
<b>参考</b>	<p>今後の同種事故等の再発防止に役立つ事項として、次のことが考えられる。</p> <ul style="list-style-type: none"> <li>・ 周囲の見張りを適切に行うこと。</li> </ul>
