船舶事故調査報告書

平成28年3月10日
 運輸安全委員会（海事専門部会）議決
 委員 庄 司 邦 昭（部会長）
 委員 小須田 敏
 委員 根 本 美 奈

事故種類	乗揚
発生日時	平成27年7月24日 03時45分ごろ
発生場所	福岡県北九州市白島南東方沖 白洲灯台から真方位214° 480m付近 （概位 北緯33° 58.8′ 東経130° 47.3′）
事故の概要	漁船第五十二石田丸は、東北東進中、浅瀬に乗り揚げた。 第五十二石田丸は、船底外板及びプロペラ翼等に凹損又は曲損を伴う擦過傷を生じた。
事故調査の経過	平成27年7月24日、本事故の調査を担当する主管調査官（門司事務所）ほか1人の地方事故調査官を指名した。 原因関係者から意見聴取を行った。
事実情報 船種船名、総トン数 船舶番号、船舶所有者等 L×B×D、船質 機関、出力、進水等	漁船 第五十二石田丸、236トン 142420、株式会社石田丸漁業 56.75m×8.50m×3.80m、鋼 ディーゼル機関、2,501kW、平成27年3月20日
乗組員等に関する情報	船長 男性 75歳 二級海技士（航海） 免許年月日 昭和52年7月1日 免状交付年月日 平成27年5月13日 免状有効期間満了日 平成32年6月26日 航海士A 男性 76歳 三級海技士（航海） 免許年月日 昭和39年6月5日 免状交付年月日 平成25年9月4日 免状有効期間満了日 平成30年9月3日 航海士B 男性 73歳 四級海技士（航海） 免許年月日 昭和49年4月26日 免状交付年月日 平成27年5月13日 免状有効期間満了日 平成32年5月30日
死傷者等	なし
損傷	船底外板に凹損を伴う擦過傷、プロペラ翼に曲損を伴う擦過傷、舵板

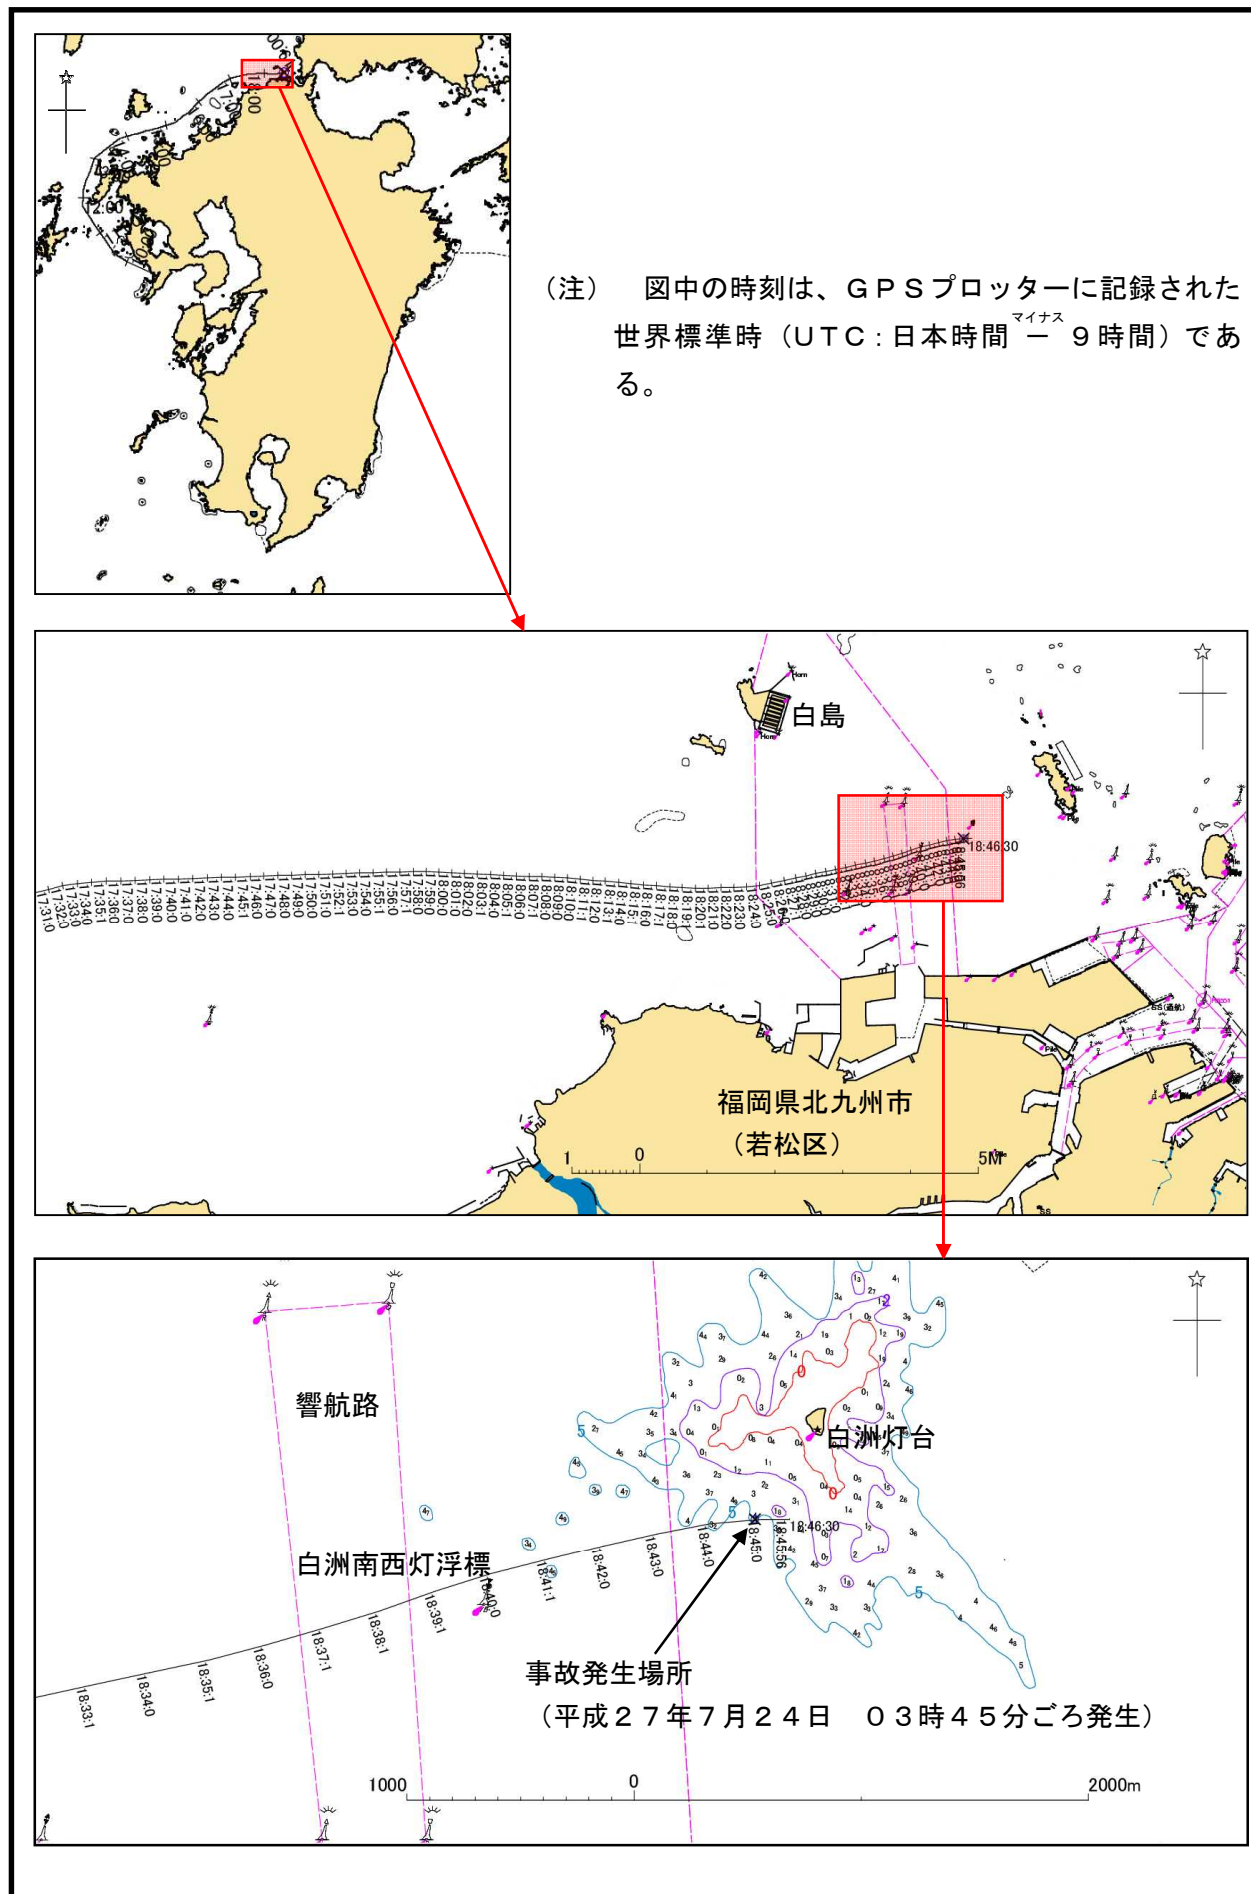
付図1 GPSプロッター記録データに基づく航行経路図

に擦過傷
気象・海象	<p>気象：天気 晴れ、風 なし、視界 良好</p> <p>海象：海上 平穩、潮汐 下げ潮の初期、潮高 約95cm</p> <p>平成27年7月24日、台風第12号が沖縄県沖大東島付近に存在しており、日本列島に接近中であった。</p>
事故の経過	<p>本船は、船長、航海士A及び航海士Bほか1人が乗り組み、造船所担当者及び機関製造業者担当者各1人を乗せ、新造船回航の目的で、レーダー及びGPSプロッターをそれぞれ複数台作動させ、平成27年7月23日18時ごろ長崎県長崎市長崎港を出港し、茨城県神栖市^{かみす}波崎漁港^{はさき}に向けて福岡県沿岸沖を航行していた。</p> <p>航海士Bは、単独で船橋当直につき、自動操舵により約11.5ノット(kn)の速力(対地速力、以下同じ。)及び約095°(真方位、以下同じ。)の針路で航行中、24日03時00分ごろ海図に船位を入れ、予定針路線の北方約1海里を航行していることに気付いた。</p> <p>航海士Bは、予定針路線に乗せようと思ったものの、右舷船首方から反航船数隻が接近していたので、針路を保持して様子を見た後、左転して約077°の針路とし、反航船と右舷対右舷で通過した。</p> <p>航海士Aは、03時25分ごろ昇橋し、船橋の暗さにしばらく目を慣らした後、航海士Bに船橋当直を交替する旨を告げ、航海士Bから、05時ごろ関門航路入航前の地点において船長を起こすこと、及び船位が福岡県北九州市若松区北方沖であることを聞いて交替した。</p> <p>航海士Aは、船橋当直を交替した直後、前路に灯浮標の灯火を、灯浮標の更に先の左舷船首方に灯台の灯火をそれぞれ認め、左転して灯浮標を避けて通過した後、右転して元の針路に戻した。</p> <p>航海士Aは、海図を確認したところ、予定針路とは異なる針路で航行していることを知るとともに、現在の速力で航行すれば、関門航路入航が早くなると思い、針路を約090°として約8knまで減速した。</p> <p>航海士Aは、予定通りに関門航路入航とするには更に減速が必要になるなど、以降の操船について思案中、船尾船底に軽い衝撃を感じ、他船の航走波によるものと思ったが、数十秒後、更に大きな衝撃を船底から感じるとともに本船の行きあしが止まったことを認めた。</p> <p>船長は、衝撃を感じて昇橋し、航海士Bに船位を海図に入れさせるとともに、現在の時刻が03時50分ごろであることを記録させた。</p> <p>船長は、航海士A及び航海士Bに船体の損傷状況を確認させたところ、浸水等がないことが分かったが、損傷の拡大を危惧して自力離礁は試みず、造船所担当者に本事故の発生を連絡した。</p> <p>本船は、19時05分ごろ、造船所が手配したサルベージ会社のタグボートによって引き出され、関門港六連島区^{むつれ}までえい航されて錨泊</p>

<p>し、潜水調査が行われた後、26日に山口県下関市内の造船所までえい航されて入渠した。</p> <p>(付図1 GPSプロッター記録データに基づく航行経路図、付表1 GPSプロッター記録データ(抜粋) 参照)</p>
<p>その他の事項</p>	<p>本船の喫水は、船首約2.8m、船尾約4.8mであった。</p> <p>本船は、当初、26日に長崎港を出港し、九州南回りで太平洋を経て波崎漁港に向かう予定であったが、台風接近による航海への影響が懸念されたことから、23日の午前中に造船所付近海上を航行しての船体写真撮影等を行った後、急遽、当日中に出港して九州北回りで瀬戸内海を経て向かうこととなった。</p> <p>船長は、当初の航海計画に基づいて海図を準備し、GPSプロッターに変針点等を事前に入力していたが、航海計画の変更から出港までが短時間だったので、GPSプロッターに変更後の航海計画に基づく変針点等を入力する余裕がなく、改めて準備した海図に予定針路線を記入していたものの、本事故発生海域の航行に使用する海図としては、W179(関門海峡至平戸瀬戸、1:200,000)が最も大縮尺の海図であった。</p> <p>船長は、海図に記載した予定針路を見れば航海計画は分かんと思い、航海士A及び航海士Bに対して航海計画の説明を行わなかった。</p> <p>船長、航海士A及び航海士Bは、本事故発生海域を航行した経験がほとんどなかった。</p> <p>航海士Bは、航海士Aに船橋当直を引き継ぐ際、船位が北方に偏位していること、及び予定針路と異なる針路で航行していることを伝えなかった。</p> <p>航海士Aは、船橋当直を引き継いだ際、詳細な船位が分からなかったが、安全な針路で航行しているものと思い、前路に見えていた灯浮標については、同灯浮標を通過することだけに注意を向けていた。</p> <p>船長及び航海士Aは、船体写真撮影時に乗船してレーダー及びGPSプロッターの取扱説明を受けたが、操作は主に船長が行い、航海士Aはその様子を見ていただけであり、また、航海士Bは、船体写真撮影時に乗船していなかったため、航海士A及び航海士Bができる操作は、レンジの拡大及び縮小程度であった。</p> <p>本船のレーダー及びGPSプロッターには、いずれも等深線表示機能があり、本事故当時、同機能が使用されていた。</p>
