船舶事故調査報告書

船種 船名 漁船 第三十二竜丸
漁船登録番号 MG2-3765
総トン数 65トン

船種 船名 漁船 第三八興丸
漁船登録番号 MG2-3822
総トン数 65トン

事故種類 衝突
発生日時 平成27年6月17日 09時23分ごろ
発生場所 宮城県気仙沼市陸前御崎岬東方沖
陸前御崎岬灯台から真方位100° 19.6海里付近
(概位 北緯38° 48.1' 東経142° 05.0')

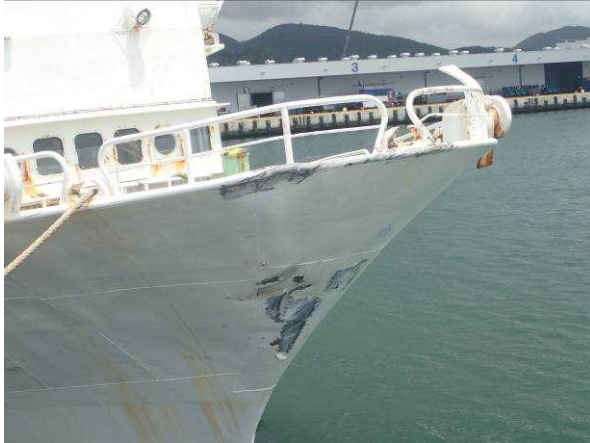
写真 2.3-1 船首部損傷状況

船首部には凹損及び擦過傷が、球状船首には擦過傷がそれぞれ生じた。

2.3から、A船は船首部に凹損及び擦過傷並びに球状船首に擦過傷を生じ、B船は、操舵室右舷側に搭載していた救命筏が損傷するとともに、右舷前部外板に破口を生じて沈没したものと考えられる。

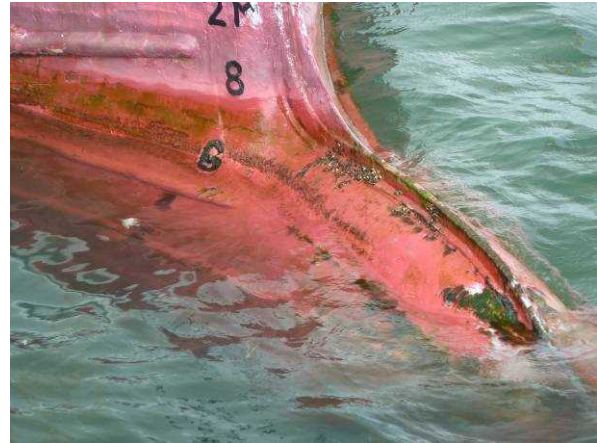
写真 2.3-2 球状船首損傷状況

船長Aは、A船の損傷状況を確認したところ、球状船首に擦過傷を認めたため、B船に破口を生じているのではないかと思い、漁労長AにB船の損傷状況が無線で確認するよう伝えた。

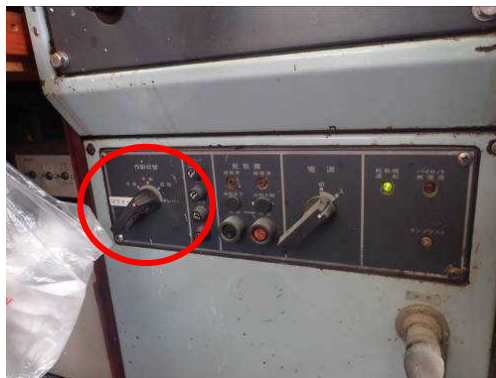
写真2.5 操舵スタンド下部の操舵切替つまみ

漁労長Aは、衝突後、操舵装置の切替つまみ（以下「操舵切替つまみ」という。）が手動操舵ではなく遠隔操舵の設定となっており、舵中央の状態であること、及びB船を含めた僚船のレーダー映像をARPA^{*4}機能で捕捉し、各船の航跡を表示させていたが、B船の映像がいつの間にか追尾不能状態と

操舵方法の切替えは、操舵スタンド下部左側の操舵切替つまみを回して切り替えるもので、左から順に、自動、手動、遠隔、レバーとなっていた。

漁労長Aが、操舵装置を手動操舵から自動操舵に切り替えるつもりで、遠隔操舵等に切り替えたことは、本事故の発生に関与したものと考えられるが、その状況を明らかにすることができなかった。

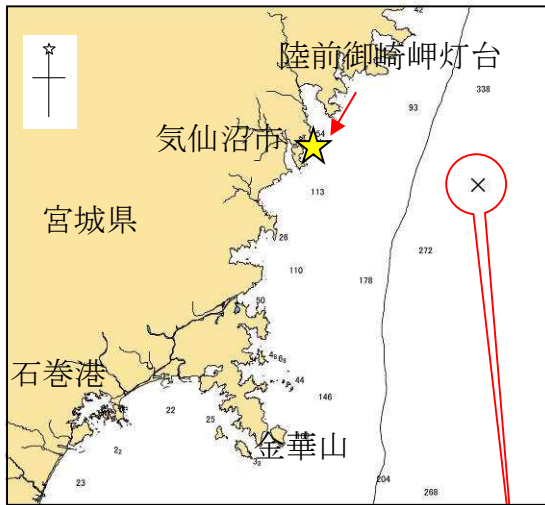
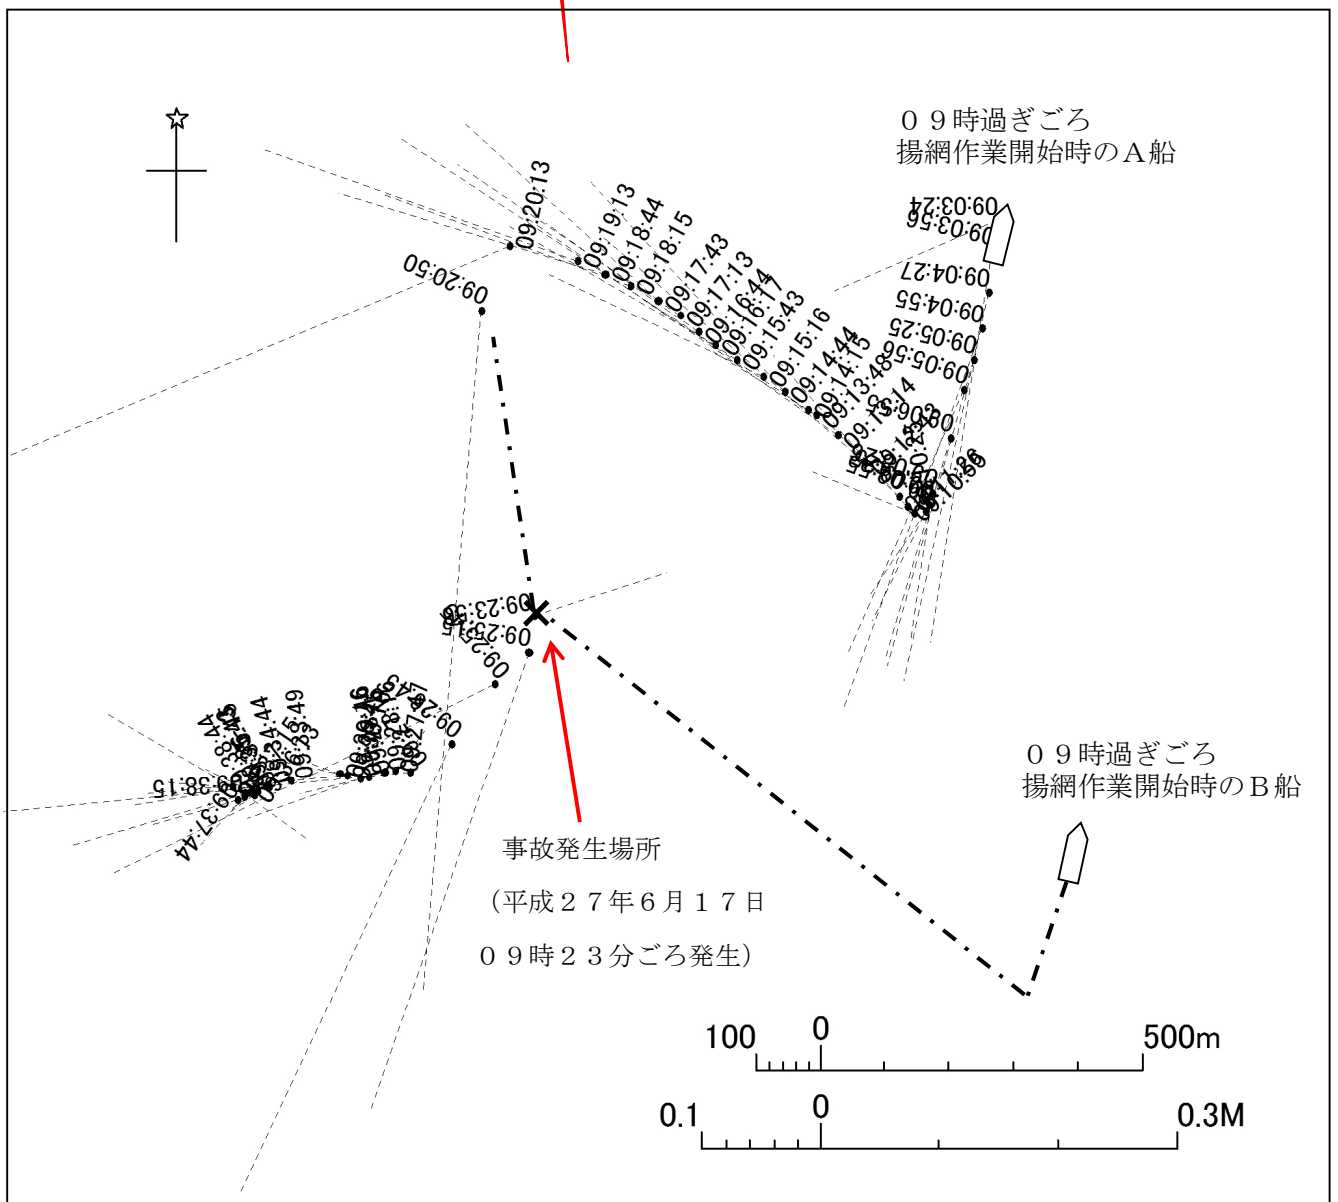
付図1 事故発生経過概略図

本事故の発生日時は、平成27年6月17日09時23分ごろであり、発生場所は、陸前御崎岬灯台から100°（真方位、以下同じ。）19.6M付近であった。

- (1) 2.1.1 から、A船は、09時20分50秒から23分56秒にかけて、対地針路が184.9°から071.7°、速力が6.9knから1.4knにそれぞれ変化していること
- (2) 2.1.1 及び2.1.2(1)から、漁労長Aは、船首が南東方に向いた後、自動操舵に設定して約2～3分間航行してから衝突したと思ったこと
