船舶事故調査報告書

事故種類	火災
発生日時	平成27年7月20日 02時05分ごろ
発生場所	鹿児島県奄美大島の西北西方沖（東シナ海） 曾津高崎灯台から真方位295°166海里付近 （概位 北緯29°20.7′ 東経126°17.3′）
事故の概要	漁船第二十八野村丸は、漂流して揚網作業中、火災が発生した。 第二十八野村丸は、機関長が熱傷を負い、主機過給機断熱材、主機周りの配線等に焼損を生じた。
事故調査の経過	平成27年7月21日、本事故の調査を担当する主管調査官（長崎事務所）ほか1人の地方事故調査官を指名した。 原因関係者から意見聴取を行った。
事実情報 船種船名、総トン数 船舶番号、船舶所有者等 L×B×D、船質 機関、出力、進水等	漁船 第二十八野村丸、135トン 120093、のぞみ漁業株式会社 38.70m (Lr) × 8.30m × 3.37m、鋼 ディーゼル機関、853kW、平成3年3月
乗組員等に関する情報	船長 男性 52歳 五級海技士（航海） 免許年月日 昭和63年1月25日 免状交付年月日 平成24年11月29日 免状有効期間満了日 平成30年1月24日 機関長 男性 65歳 五級海技士（機関） 免許年月日 昭和49年7月19日 免状交付年月日 平成23年2月16日 免状有効期間満了日 平成28年5月1日
死傷者等	重傷 1人（機関長）
損傷	主機過給機断熱材、主機周りの配線等に焼損
気象・海象	気象：天気 曇り、風向 南、風速 約4m/s、視界 良好 海象：波高 約1m
事故の経過	本船は、船長及び機関長ほか17人が乗り組み、東シナ海において漂流してまき網の揚網作業中、運転中の主機駆動‘No.4油圧ポンプ（漁労機器用）吐出管に接続の吐出圧力検出用弁の取付け部’（以

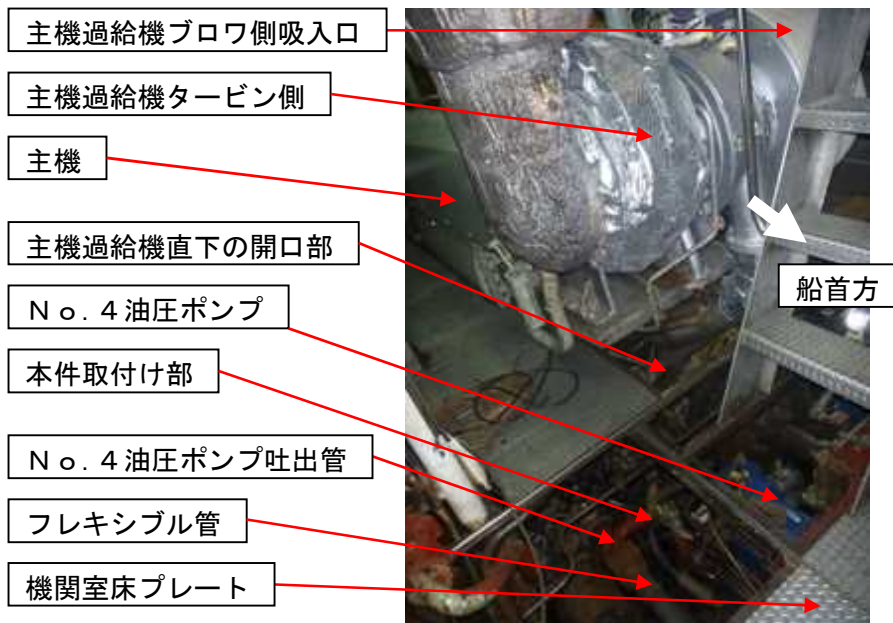
下「本件取付け部」という。)付近から噴出した作動油が、主機過給機直下の開口部から霧状になって主機過給機付近に拡散していた。(写真1参照)

写真1 No. 4 油圧ポンプ回り (機関室床プレートを外した状態)

機関長は、オンロード用電磁接触器の取り外し作業を行っていたところ、本件ポンプが始動し、本件取付け部付近でバンという音と共に、作動油(圧力約16MPa)が、噴出して本件取付け部直上の機関室床プレートを押し開け、船尾側が半開きとなった同プレートの隙間から主機過給機ブロウ側吸入口付近に飛び散っているのを認めた。

<p>分析</p> <p>乗組員等の関与 船体・機関等の関与 気象・海象等の関与 判明した事項の解析</p>	<p>あり</p> <p>あり</p> <p>なし</p> <p>本船は、まき網の揚網作業を行って漂流中、本件ポンプが始動した際、作動油が本件取付け部付近から噴出して主機過給機ブロワ側吸入口付近に飛び散ったことから、同過給機タービン側付近に発生していた火炎が飛び散っていた作動油に引火し、火災が発生したものと考えられる。</p> <p>本船は、本件ポンプを駆動中の主機過給機入口排気温度が約350℃であり、引火点が約260℃の作動油が主機過給機タービン側付近に飛び散ったことから、同過給機タービン側付近で火災が発生した可能性があると考えられる。</p> <p>本船は、本件ポンプを始動した際、本件取付け部のねじ込み式継手に応力が掛かったことから、同継手に生じていた亀裂を起点に切断した可能性があると考えられる。</p> <p>本船は、本件取付け部が、フレキシブル管よりNo. 4油圧ポンプ側にあることから、同ポンプの駆動時の振動により金属疲労を発生し、亀裂を生じた可能性があると考えられる。</p> <p>本船は、機関長が、本件取付け部付近から作動油が噴出した際、船長に報告せずに油圧ポンプを止めて作業をしたことから、船長が揚網作業を再開させようと本件ポンプを始動したものと考えられる。</p> <p>機関長は、機関室監視業務をアンダーシャツとジャージのズボンで行っていたことから、主機過給機ブロワ側付近で作動油が爆発的な延焼を起こした際、熱風により背中等に熱傷を負った可能性があると考えられる。</p> <p>本事故は、船長と機関長との間で情報の共有が行われていれば、発生を防止できた可能性があると考えられる。</p>
<p>原因</p>	<p>本事故は、夜間、本船が、漂流してまき網の揚網作業中、機関長が本件操作盤で作業を行っていたところ、本件ポンプが始動し、作動油が本件取付け部付近から噴出して主機過給機ブロワ側吸入口付近に飛び散ったため、同過給機タービン側付近に発生していた火炎が飛び散っていた作動油に引火したことにより、火災が発生したものと考えられる。</p>

<p>参考</p>	<p>油圧ポンプ製造業者は、本事故後、再発防止策として次の措置を講じた。</p> <p>吐出圧力検出用弁（ねじ込み式継手を含む長さは、約100mm、重量約470g）を圧力計用ダンパ（ねじ込み部を含む長さは、約59mm、重量約400g）に替え、ねじ込み部に掛かる応力の軽減を図った。</p>

<p>今後の同種事故等の再発防止及び被害の軽減に役立つ事項として、次のことが考えられる。</p> <ul style="list-style-type: none">・ 火災が発生した際は、すぐに初期消火を行うこと。・ 操業中、漁労機器の発停は関係各所が連絡を取って行うなど、情報の共有に努めること。・ 機関室における作業は、肌を露出しない作業服を着用すること。・ 機関室には、火災探知器及び自動拡散型消火器を設置するのが望ましい。
--	-------------------------------------------------------------------------------------------------------------------------------------------------------------------------------------------------------------------------------------------------------------------
